INFORME FINAL CORREGIDO 2

“DIAGNÓSTICO SERVICIOS ECOSISTÉMICOS Y CALIDAD AMBIENTAL DE LA CUENCA DEL RÍO AZOPARDO”

(612543-4-LP15)

MINISTERIO DEL MEDIO AMBIENTE

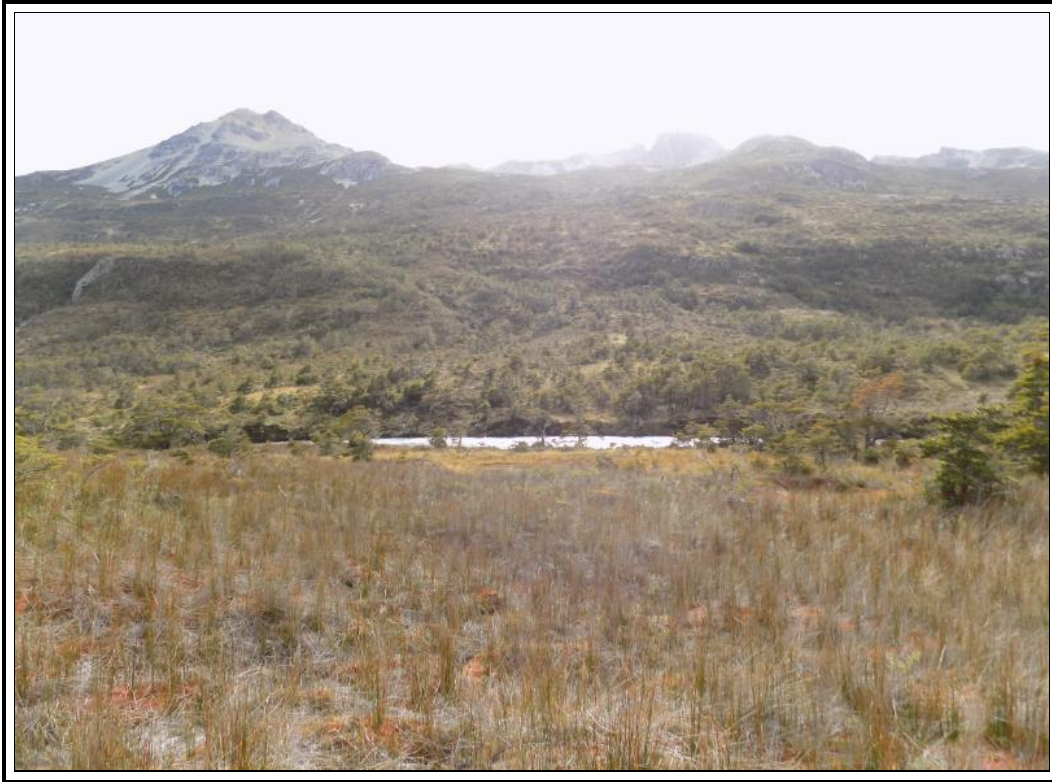
Los suelos más comunes en el área de estudio son los de turba, formados por acumulaciones de materia orgánica semidescompuesta, lo que da como resultado un suelo orgánico (sobre 90% de materia orgánica), muy pobre en fracción mineral, y por lo tanto ácido (pH alrededor de 4) y deficiente en nutrientes. Estos suelos derivan de la combinación de bajas temperaturas que determina el proceso de humidificación lento e incompleto y sobresaturación de agua como resultado de altas precipitaciones y un sustrato que impide un drenaje adecuado. En los planos aluviales, formados por cursos de agua que acarrearán la fusión de los ventisqueros colgantes a través de sus antiguos lechos se desarrolla un tipo de suelo característico y que puede considerarse como azonal, al estar en un proceso formativo. Estos valles están rellenos por una profusión de bloques y fragmentos rocosos graníticos, de variables dimensiones, mezclados con abundante material fragmentado de menor tamaño, depositados directamente por el hielo. A medida que el glaciar fue retrocediendo, su fusión estival fue siendo acarreada por uno o más esteros, cada vez más largos, que se fueron abriendo camino entre los bloques y masas rocosas que ocupaban el valle glaciar.

Ilustración 14: Suelo cuenca Río Azopardo
Fuente: LQA CENMA Campaña de muestreo Marzo 2016

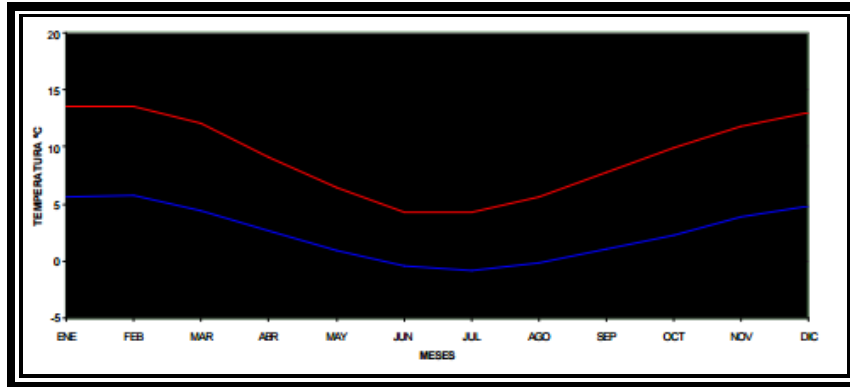
Ilustración 17: Máximos media mensual estación meteorológica de Puerto Williams
Fuente: Línea Base EIA Construcción Camino Estancia Vicuña Yendegaia

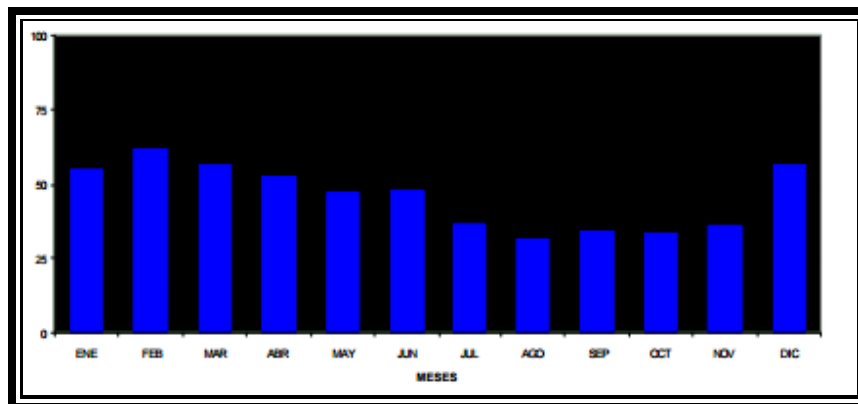
Las precipitaciones son abundantes y en el sector norte de la zona sudoccidental de la Tierra del Fuego se registra un promedio anual de 3000 milímetros de agua caída, que disminuye ligeramente a 2500 milímetros en la zona de las islas Hermite⁶. El valor normal de la precipitación en Puerto Williams es 550 mm al año.

Ilustración 18: Precipitación media mensual en Puerto Williams
Fuente: Línea Base EIA Construcción Camino Estancia Vicuña Yendegaia

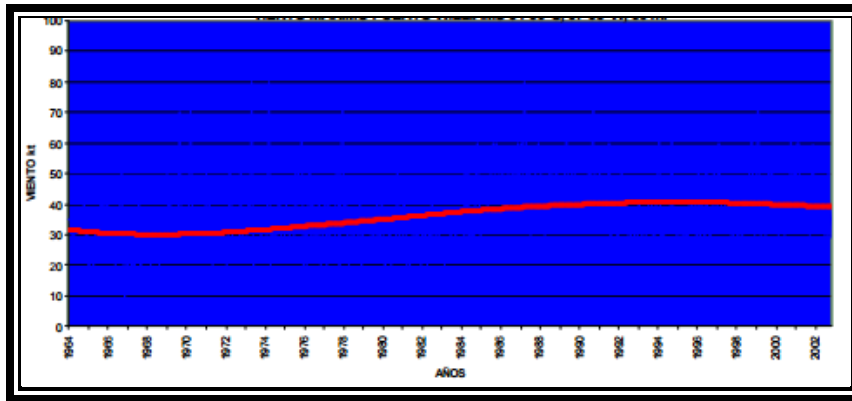
Ilustración 19: Viento máximo registrado cada mes en Puerto Williams.

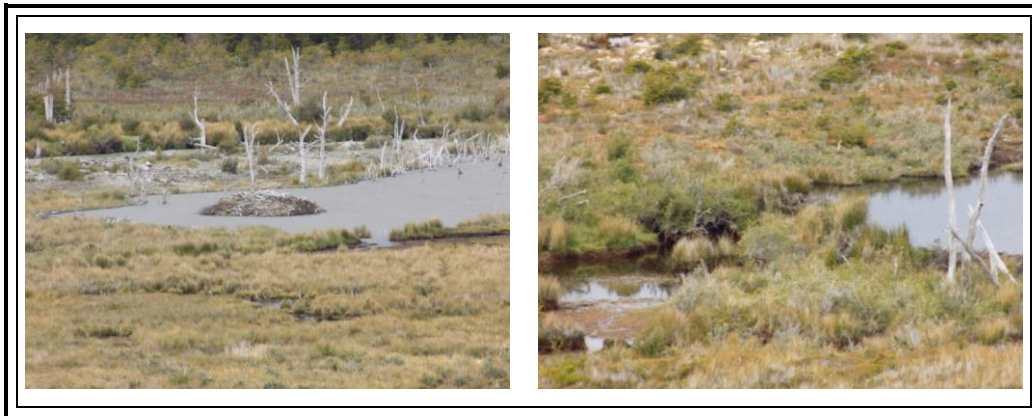
Ilustración 48: Madriguera y dique de castor observados en Río Betbeder

En la zona de estudio los castores construyen diques y se alimentan de material arbóreo extraído principalmente de *Nothofagus pumilio*. Un estudio¹¹ intentó probar que los castores provocan daño en la biomasa y volumen de los bosques de *Nothofagus pumilio*. Los objetivos del estudio fueron identificar los tipos de daños y cuantificar las pérdidas de biomasa leñosa y de volumen bruto de la especie forestal más abundante. Los resultados indicaron que más de la mitad de los árboles medidos presentó algún daño, correspondiendo en su gran mayoría a *Nothofagus pumilio*. Las pérdidas en biomasa alcanzaron casi 15 t ha⁻¹, cantidad superior a los resultados encontrados en estudios realizados en el ambiente endémico de los castores. Respecto al volumen de madera, más de la mitad de la existencia de bosques de *Nothofagus pumilio* asociados a cursos de agua ha sido dañada en Tierra del Fuego por efecto de los

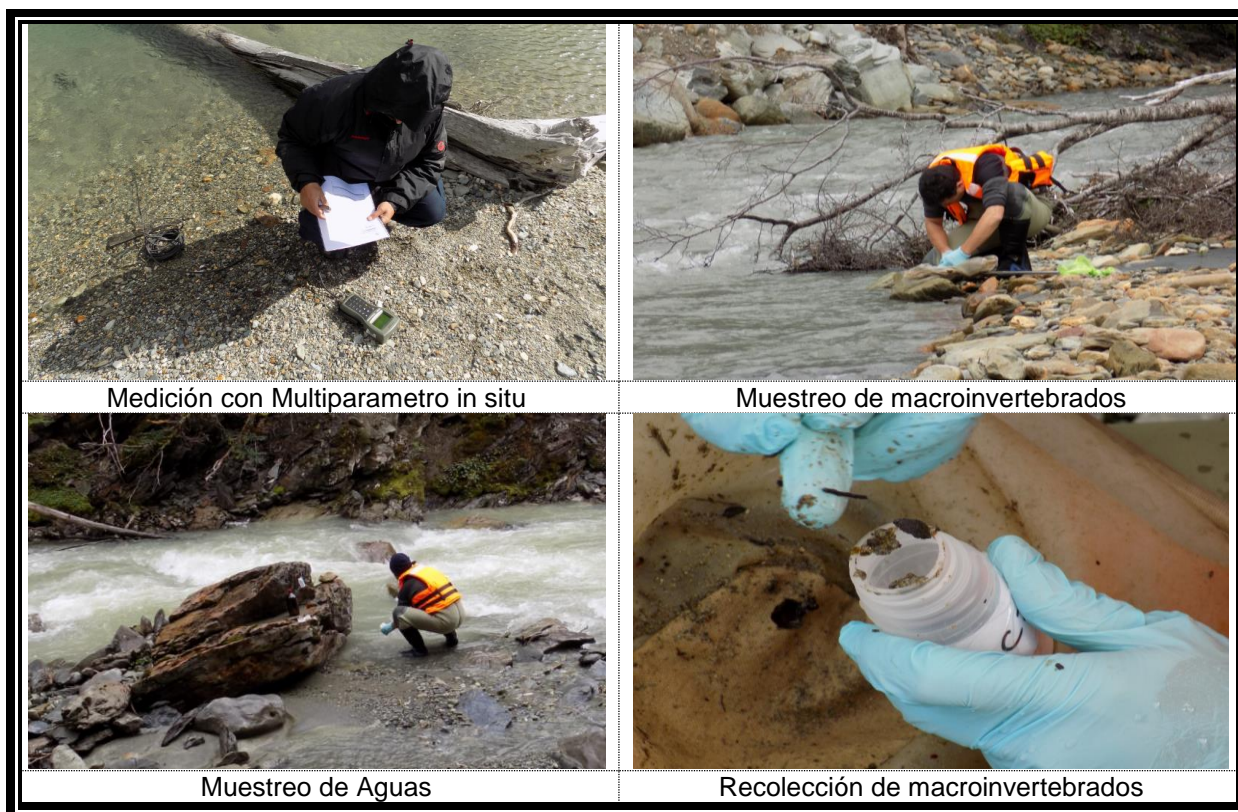
Ilustración 51: Toma de muestras para análisis físico químicos y biológicos.

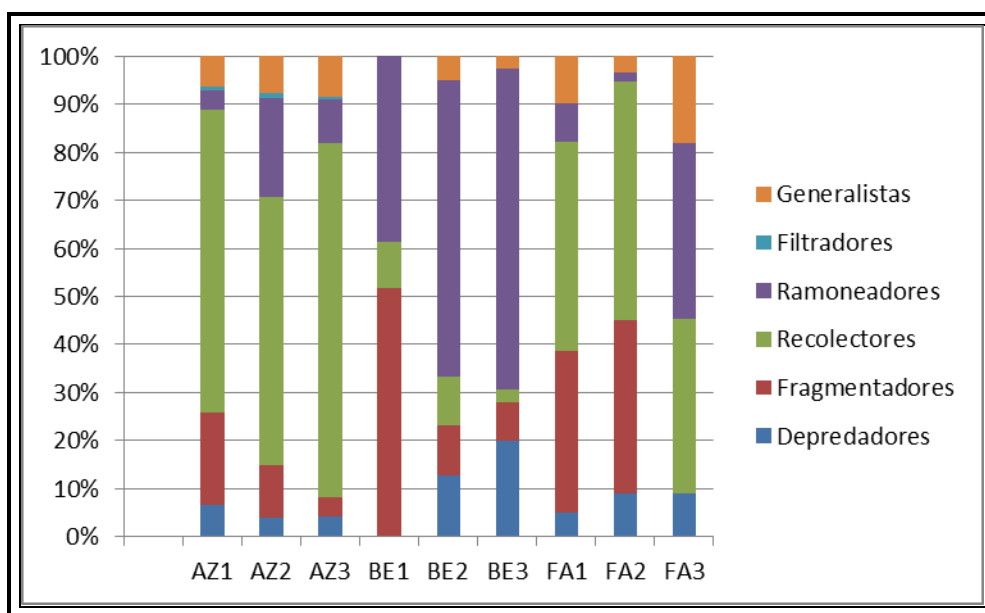
Ilustración 53: Proporción de grupos tróficos de macroinvertebrados bentónicos en la cuenca en estudio

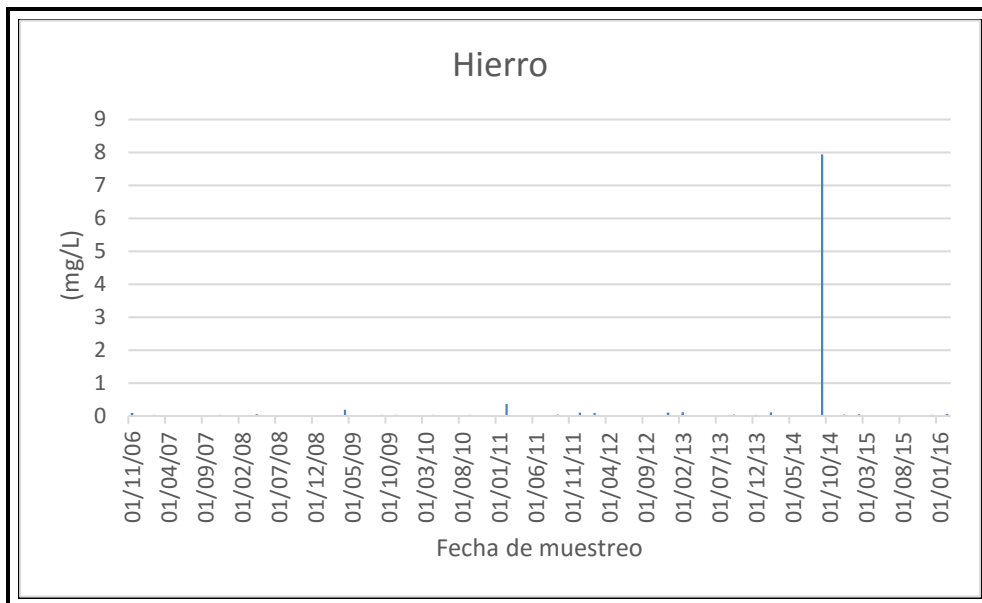
Ilustración 59: Comportamiento espacio-temporal de Fe

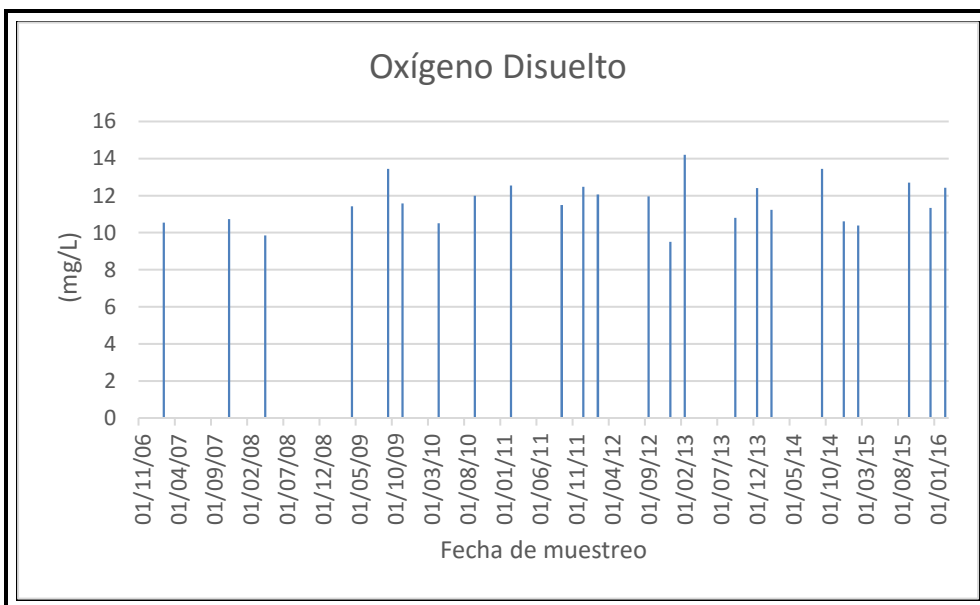
Ilustración 61: Comportamiento espacio-temporal de OD

(*) Los valores de oxígeno disueltos fueron descartados por fallas del instrumento durante el trabajo en terreno.
