INFORME FINAL

LICITACIÓN PÚBLICA
ID: 5420-16-LQ16

ANÁLISIS EVALUACIÓN DE RIESGOS MATRICES COPAQUILLA – CÓDIGO BIP Nº 30315122-0

GOBIERNO REGIONAL
ARICA PARINACOTA

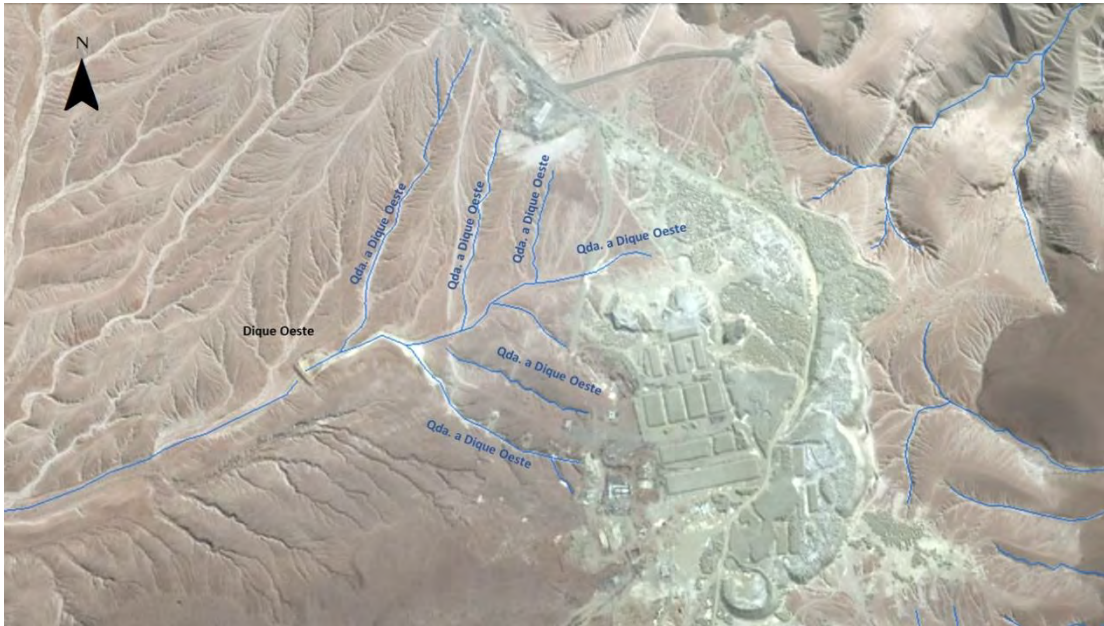
Figura 3. Quebradillas que llegan al Dique Oeste.

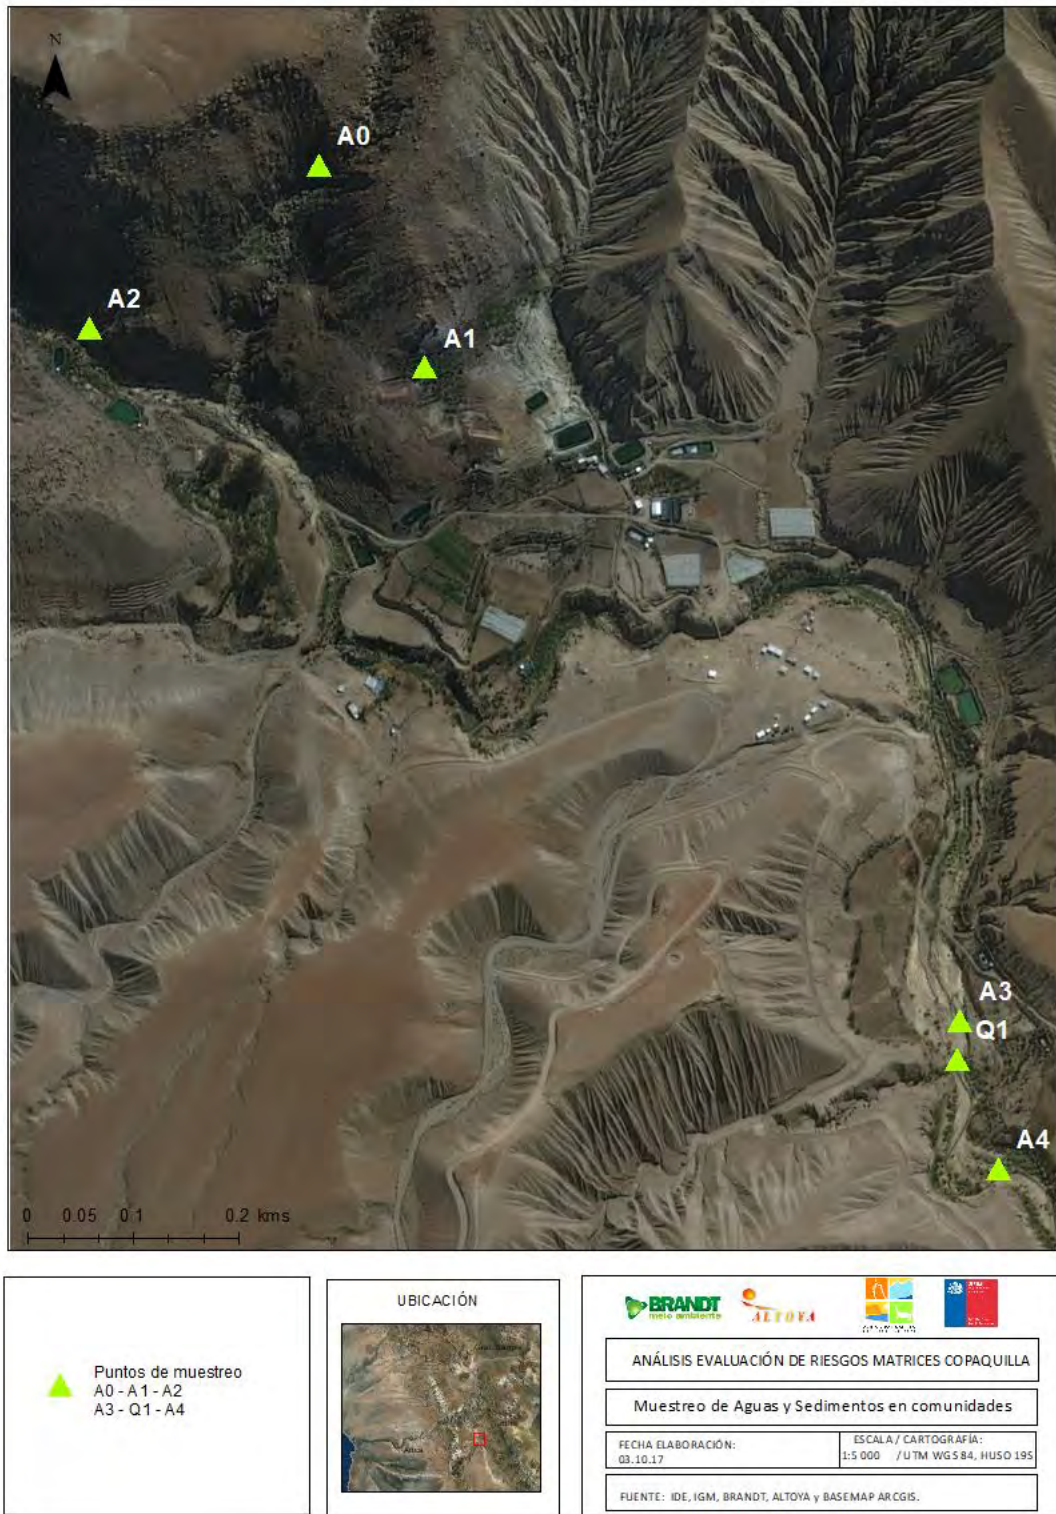
Figura 4. Puntos de muestreo aguas y sedimentos (acercamiento en Copaquilla).
 Fuente: Elaboración propia a partir de Basemap ArcGIS.

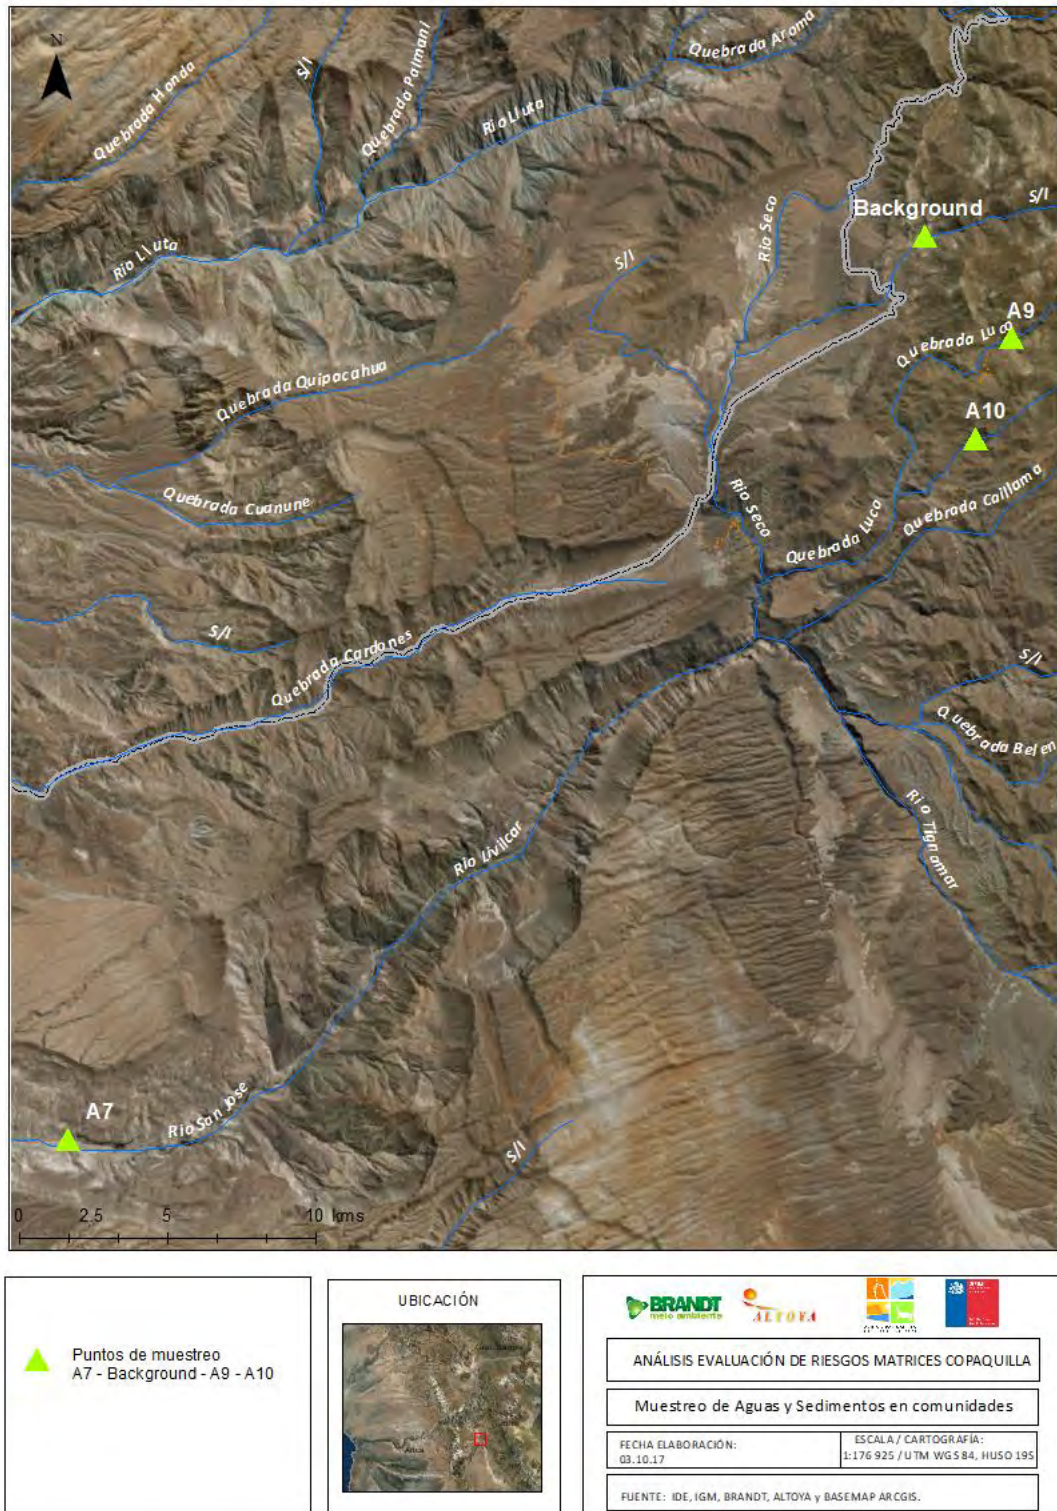
Figura 5. Puntos de muestreo aguas y sedimentos (puntos alejados de las comunidades).
Fuente: Elaboración propia a partir de Basemap ArcGIS.

Cabe hacer notar que el muestreo en los puntos A3 y A4, en época de lluvias, 7 y 8 de febrero, se realizó en momentos en que no había agua corriente por la quebrada Q1.

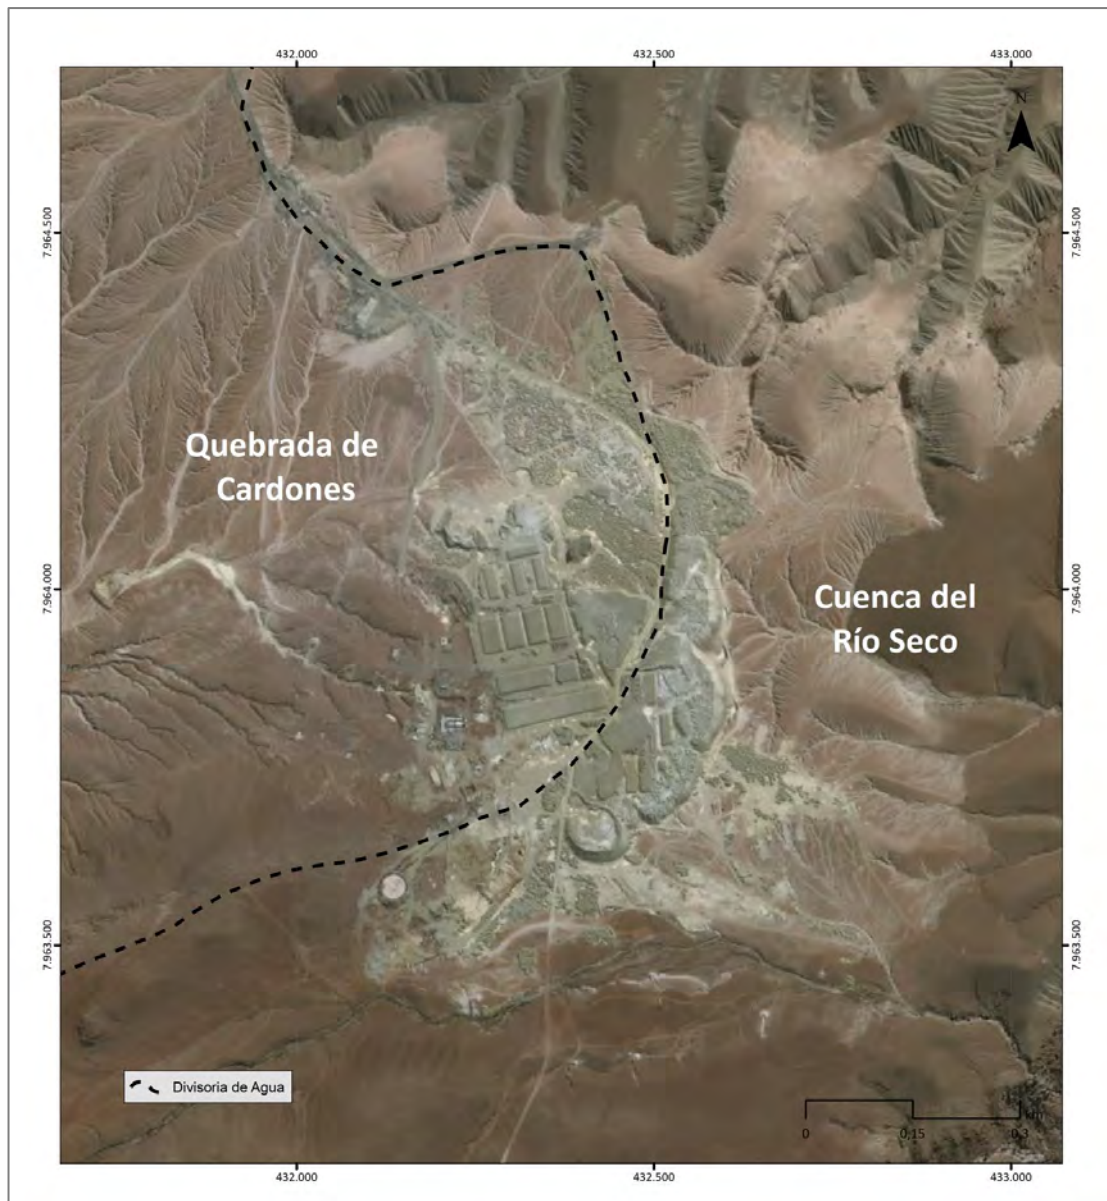
La Figura 17 muestra la línea divisoria de aguas entre la cuenca del río Seco y la Quebrada de Cardones (cuenca del río Lluta). Dado que la situación de posibles arrastres es totalmente diferente hacia ambas cuencas, se analizará en forma separada cada una de ellas en los siguientes numerales.

Figura 17. Línea divisoria de aguas en zona de residuos mineros.

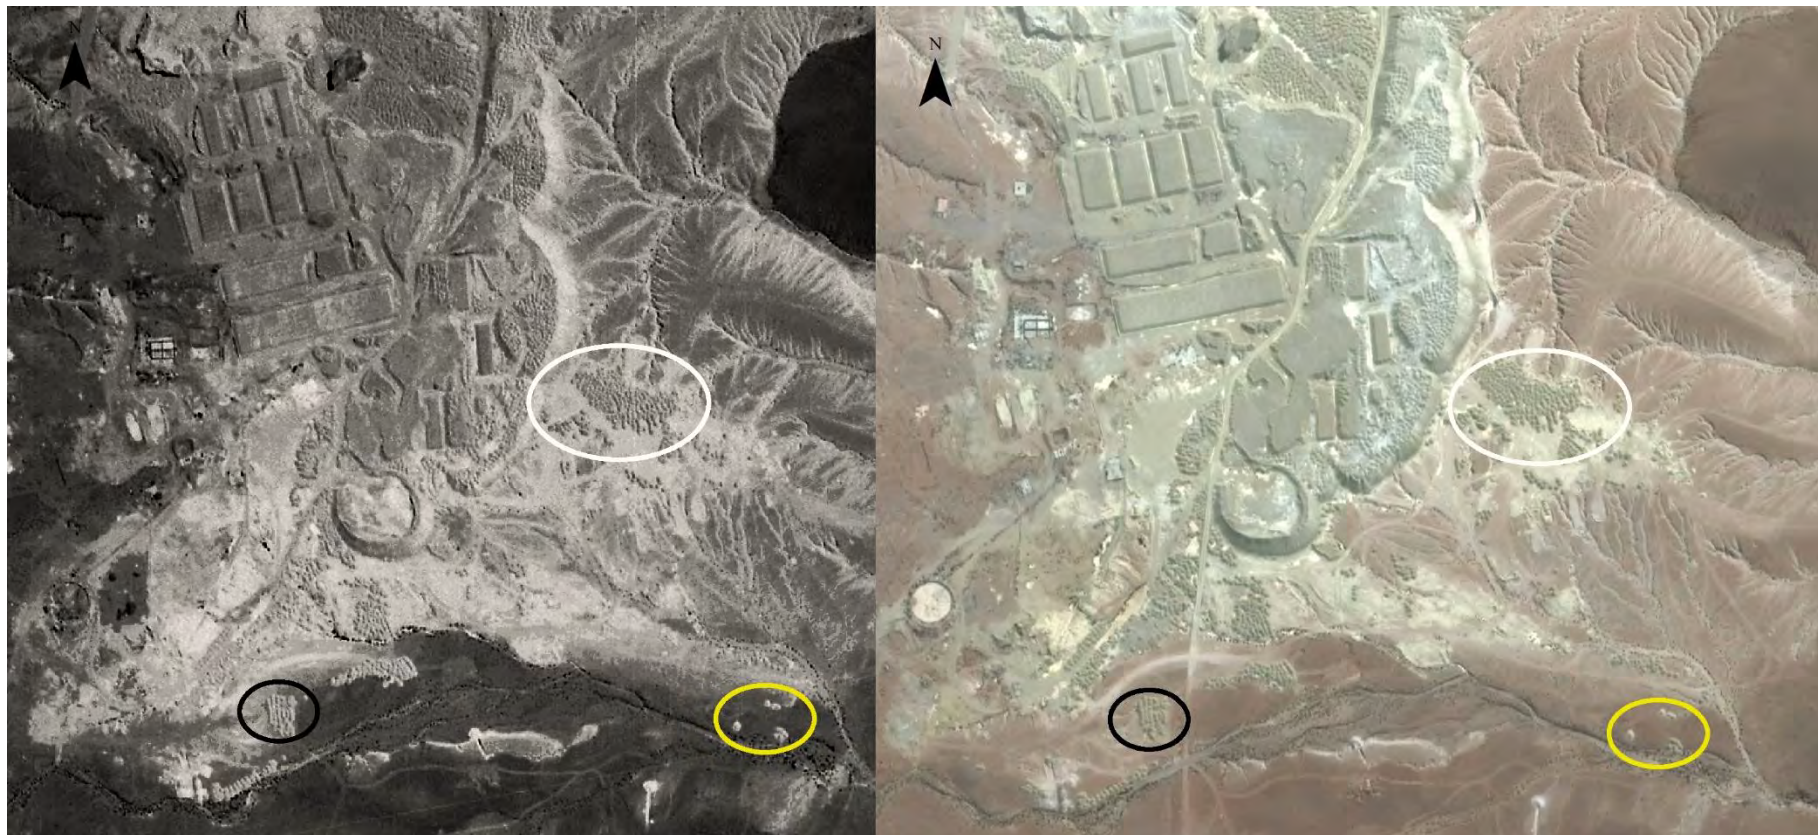
Figura 20. Comparación de zonas específicas que no muestran cambios observables. Fotografía aérea del año 1997 (izquierda), imagen Google Earth del año 2017 (derecha).

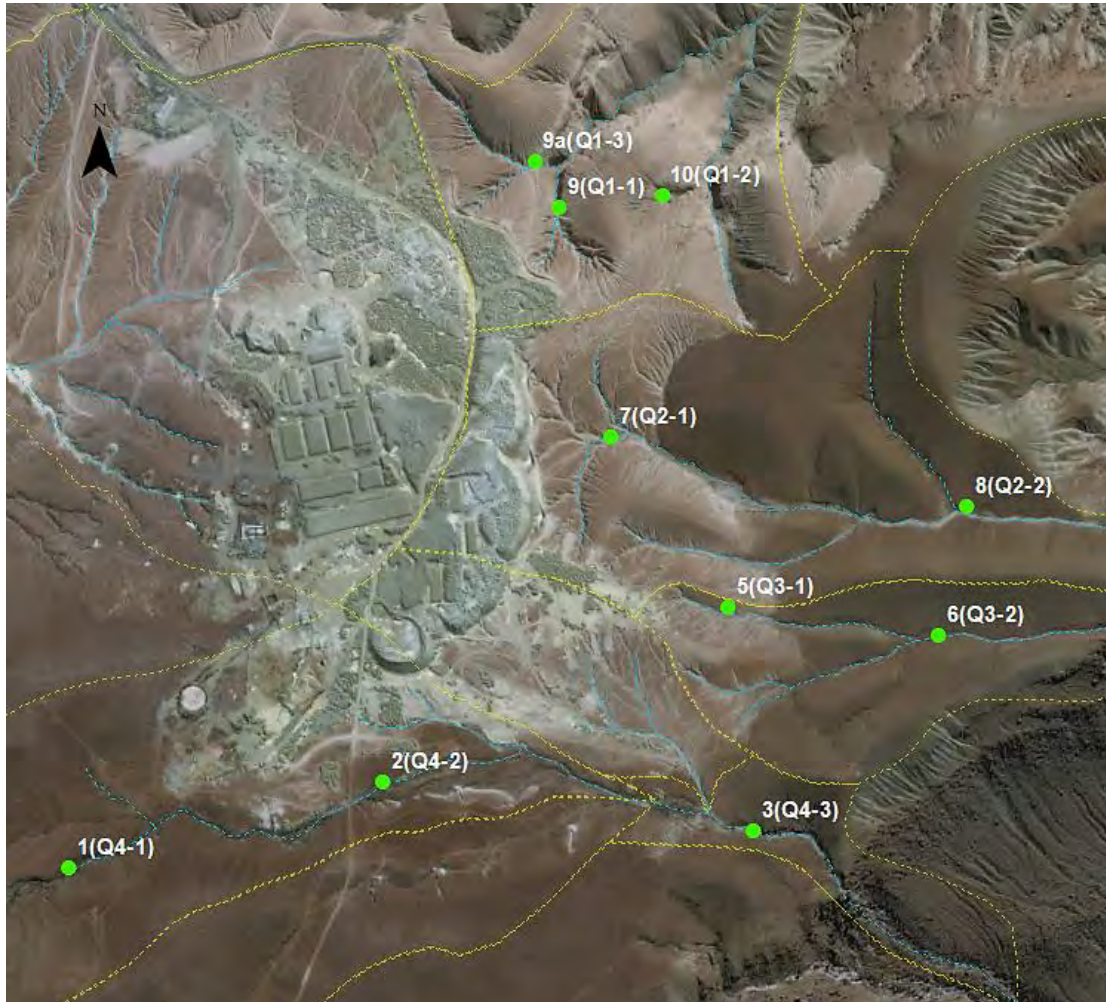
Figura 21. Puntos de muestreo de sedimentos en quebradas Q1 a Q4, sin escorrentías.
Fuente: Elaboración propia a partir de Imagen Digital Globe 2017 Google Earth.

Con el objeto de contar con antecedentes adicionales que permitieran estimar el efecto de los posibles arrastres de rípios por las quebradas, se realizaron análisis químicos de sedimentos secos, sin presencia de escorrentía, en las quebradas Q1 a Q4.

El muestreo fue de tipo “ad hoc” orientado a conseguir el objetivo señalado en el párrafo anterior. Los puntos muestreados se muestran en la Figura 21.

La muestra Q1-2 representa un punto que no puede haber sido afectado por arrastres dada su ubicación (ver Figura 21). Como se puede apreciar en la Figura 23 y la Figura 24, salvo en el caso del Zn, todos los analitos en los puntos Q1-1 y Q1-3 están en niveles muy cercanos a Q1-2. Esto estaría reafirmando el hecho de que los diques E1 y E2 y el pretil de la zona alta de Q1 (por donde podrían haberse arrastrado residuos), han cumplido su objetivo de evitar que la lluvia arrastre residuos hacia el lecho de la quebrada Q1.

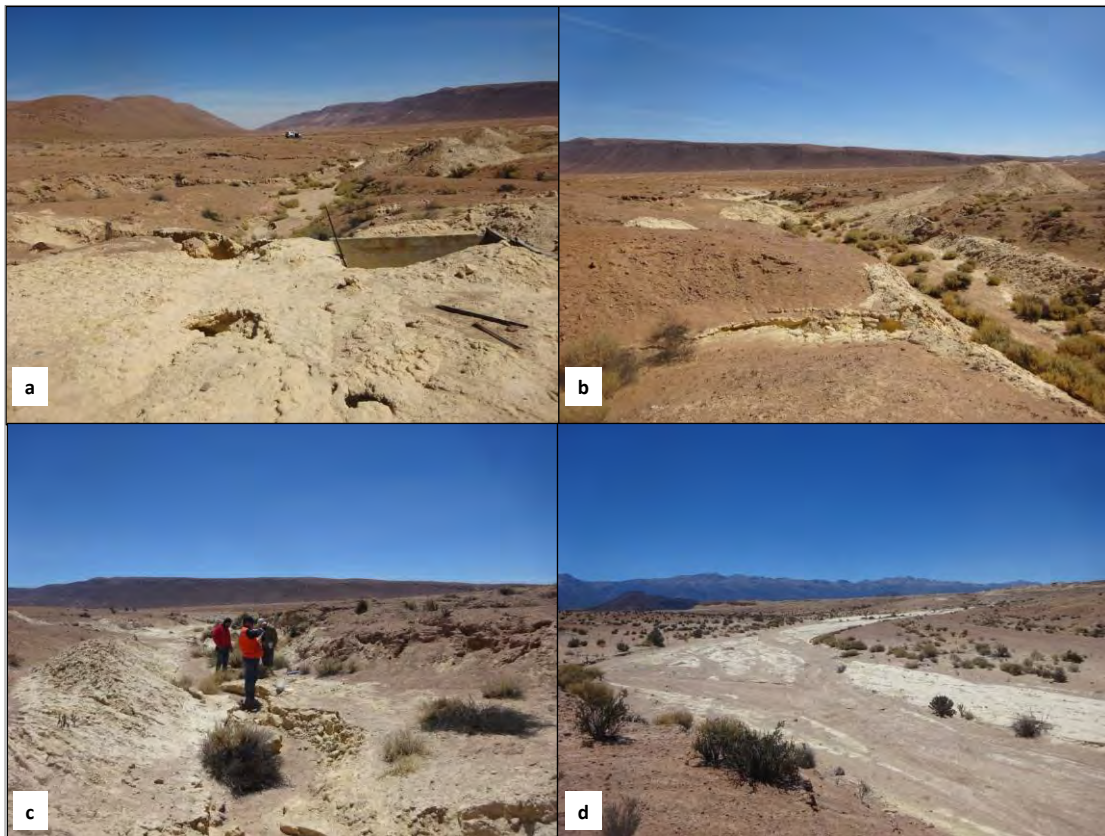
Figura 28. Detalle de la quebrada principal que contiene residuos mineros y que llega al dique oeste. El material de color más claro corresponde a relave. Las letras tienen relación con la Figura 27. Fuente: Elaboración propia.

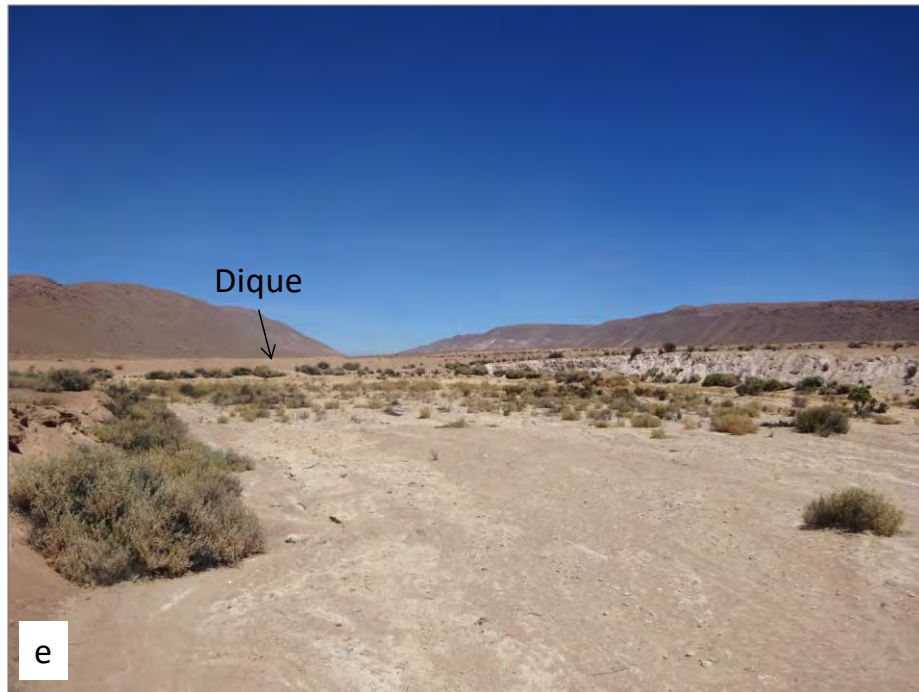
Figura 29. Vista de la entrada al dique oeste, desde la posición indicada en la Figura 27
Fuente: Elaboración propia.

La Figura 29 muestra el aspecto del lecho de la quebrada en la llegada al dique, donde se aprecia mucho menor cantidad de material claro que se identifica como residuos mineros.

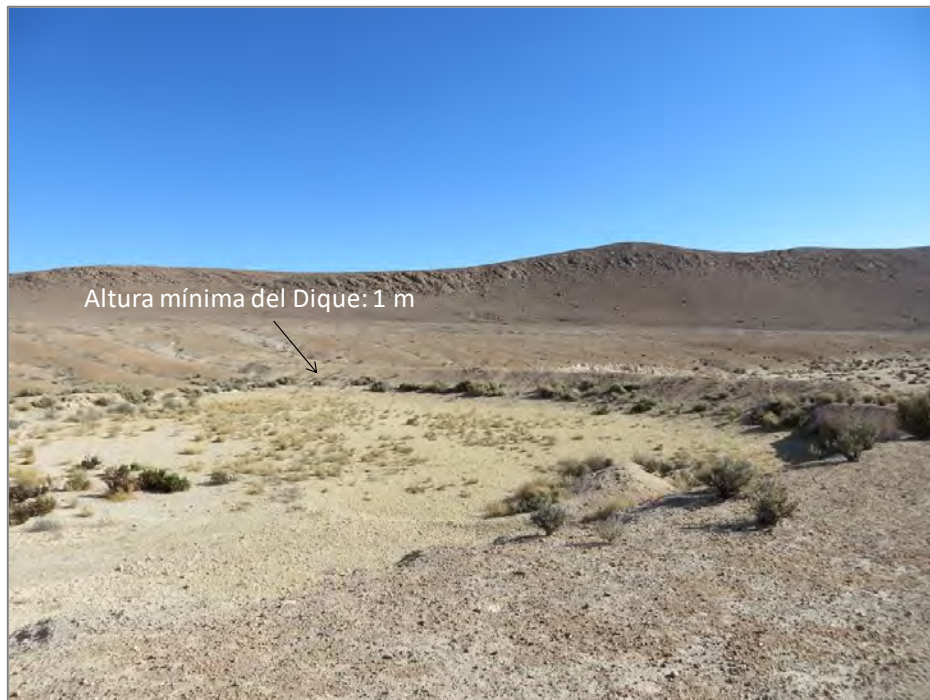
Figura 30. Dique Oeste, construido con material granular proveniente del suelo natural del sector.
Fuente: Elaboración propia.

Como se muestra en la Figura 30, el dique se encuentra en buen estado y su parte más baja tiene 1 m de altura desde el nivel del material contenido.

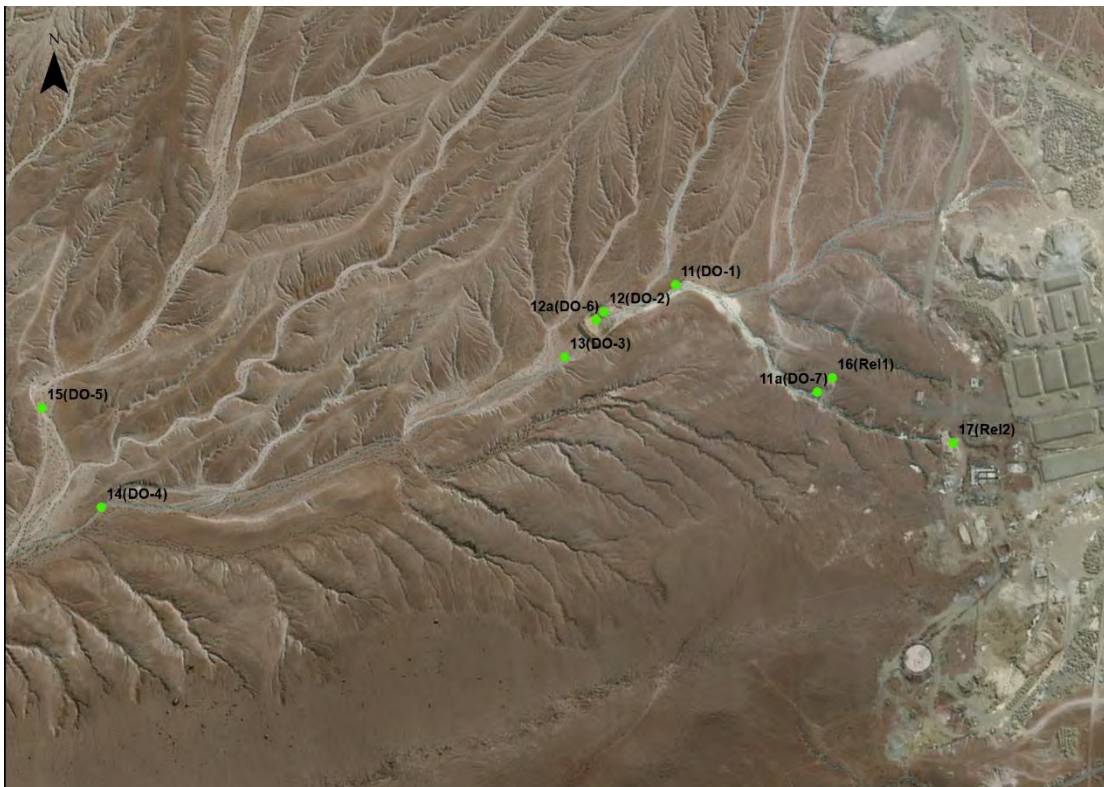
Figura 32. Puntos de muestreo en quebrada principal de aporte de residuos al dique oeste, en el dique oeste, después del dique oeste y en un punto *background* fuera de la influencia de posibles arrastres de residuos.

Con el objeto de obtener mayores antecedentes respecto de la probabilidad de que escorrentías hubieran sobrepasado el dique y afectado aguas abajo del dique oeste, se tomó muestra en el material acumulado en el dique, inmediatamente después del dique y 650 m más abajo. También se muestreo sedimentos en una quebrada sin la influencia de residuos para tenerlo como referencia (*background*).

Dado que el material del dique oeste en su mayor parte tiene las características de relave y este tipo de residuos no fue caracterizado antes en este estudio, se muestreó sedimentos antes del dique, en los residuos depositados en la quebradilla principal y en los bordes de la misma. Estos puntos son parte del muestreo “ad hoc” mencionado anteriormente para las quebradas Q1 a Q4 y constituyen análisis adicionales para reducir incertidumbre. En la Figura 32 se aprecian la posición de los puntos muestreados.

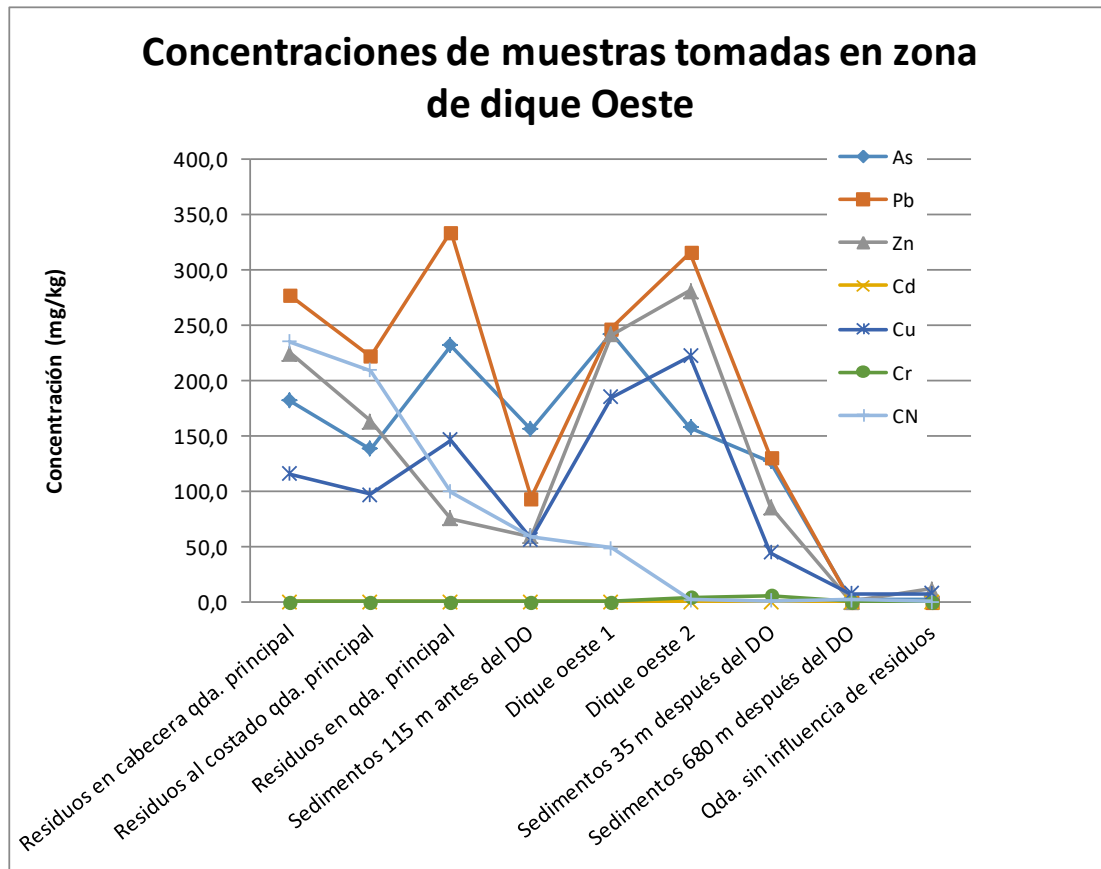
Figura 33. Concentraciones muestras tomadas en zona de dique oeste.
Fuente: Elaboración propia

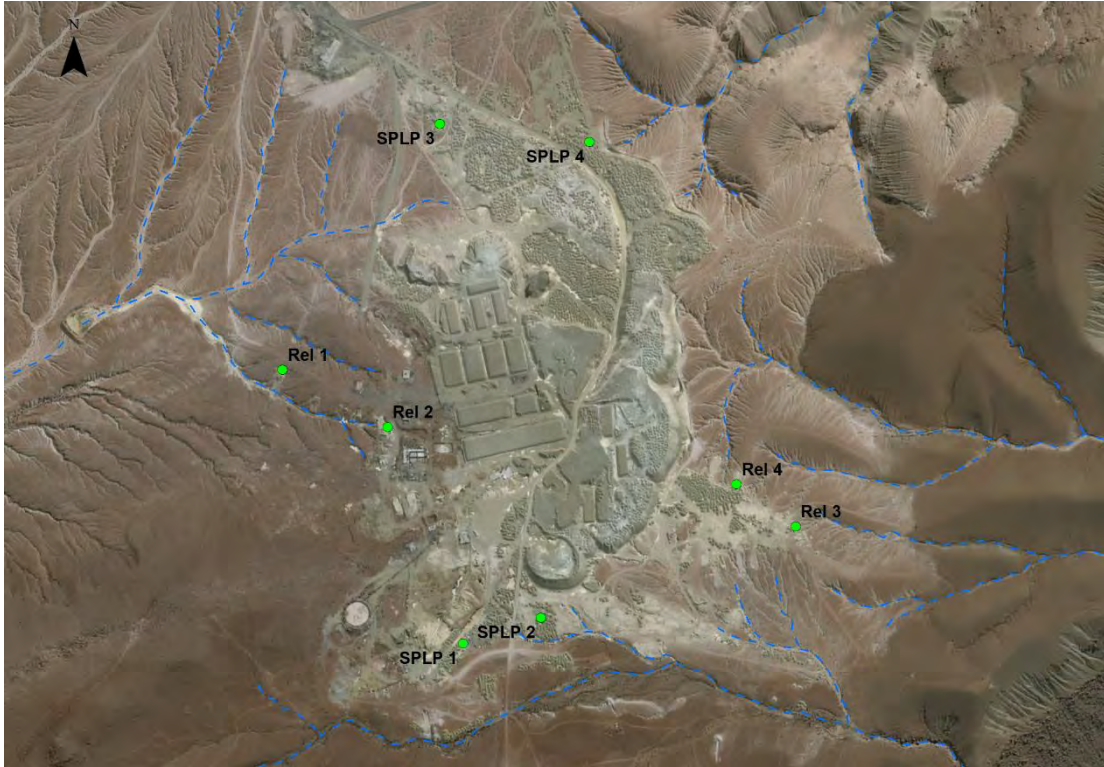
Figura 34. Puntos de muestreo para test de lixiviación y test ABA.
Fuente: Elaboración propia en base a Imagen Digital Globe 2017 Google Earth.

Los puntos de muestreo se muestran en la Figura 34. El muestreo fue de tipo ad-hoc buscando la cercanía con puntos donde pueden producirse arrastres de rípios por escorrentías hacia las quebradas.

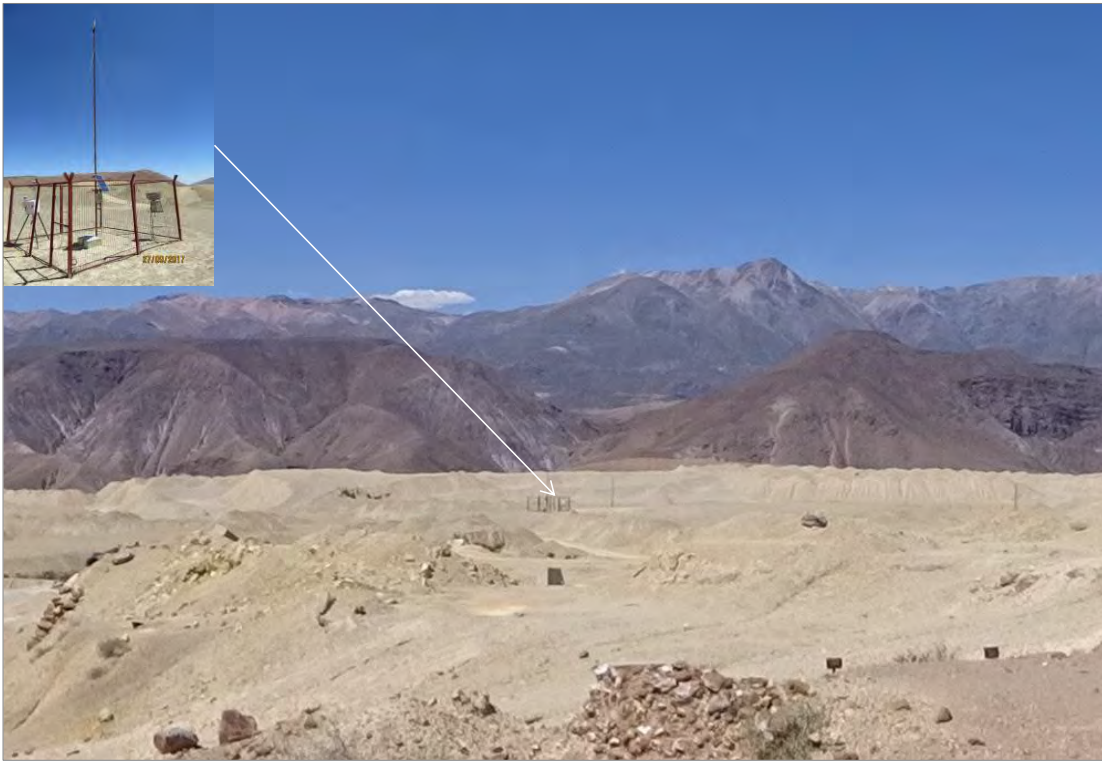
Figura 37. Ubicación EM1- Copaquilla Alto
Fuente: Imagen capturada con fecha 26/09/2017.

En la Tabla 20 se indican las coordenadas de las estaciones EM1 y EM2, mientras que en la Figura 36 se muestra la ubicación espacial de estas estaciones de monitoreo. Las Figura 37 y Figura 38, presentan fotografías de la ubicación de cada estación.

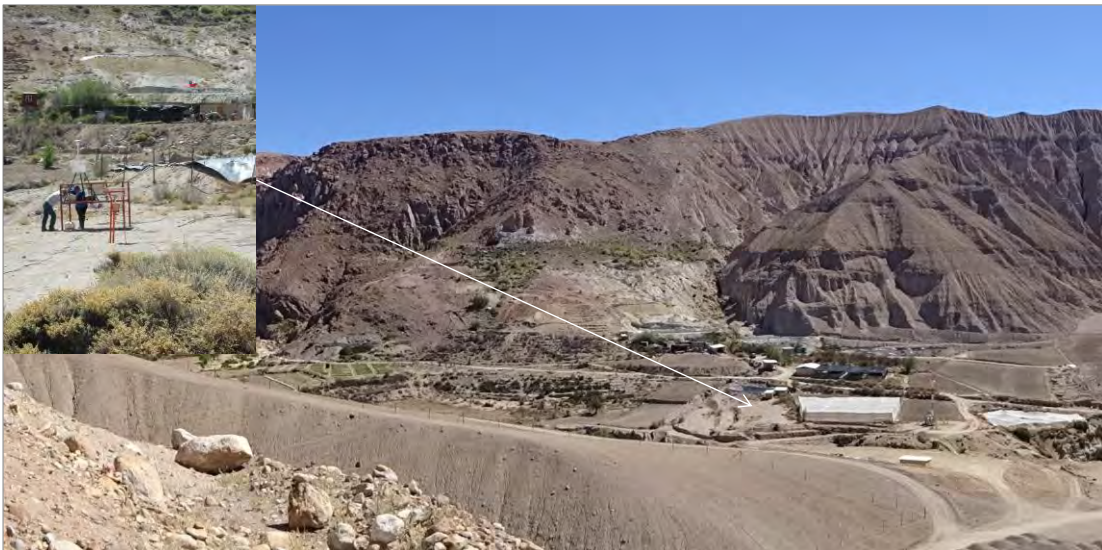
Figura 38. Ubicación EM2- Copaquilla Bajo.
Fuente: Imagen capturada con fecha 26/09/2017.

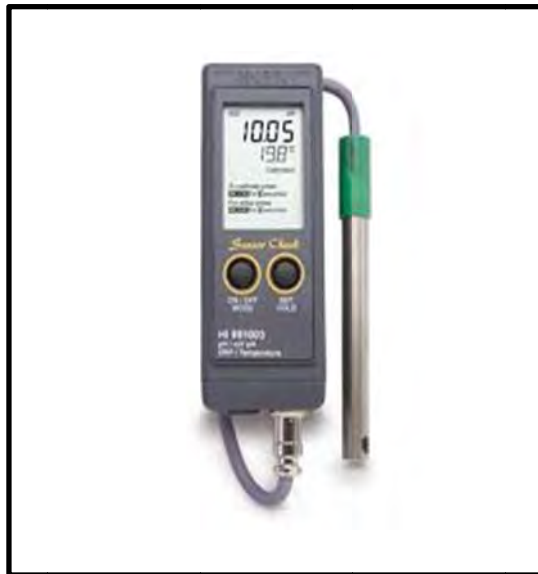
Fotografía N° 1
Equipo medidor de Redox. Hanna Instrument Modelo HI 991003

En Fotografía N° 1 y Fotografía N° 2, se muestran los equipos utilizados para realizar la medición de parámetros *in situ*.

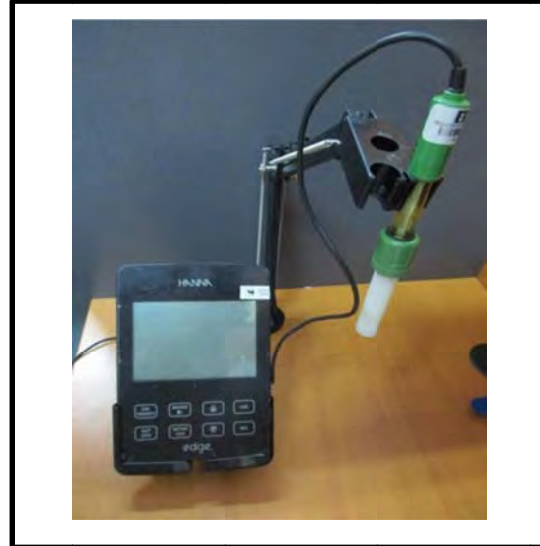
Fotografía N° 2
Equipo medidor de pH/Temperatura/CE/O2 disuelto. Hanna Instruments, EDGE, modelo HI 2020 con sonda multiparámetro

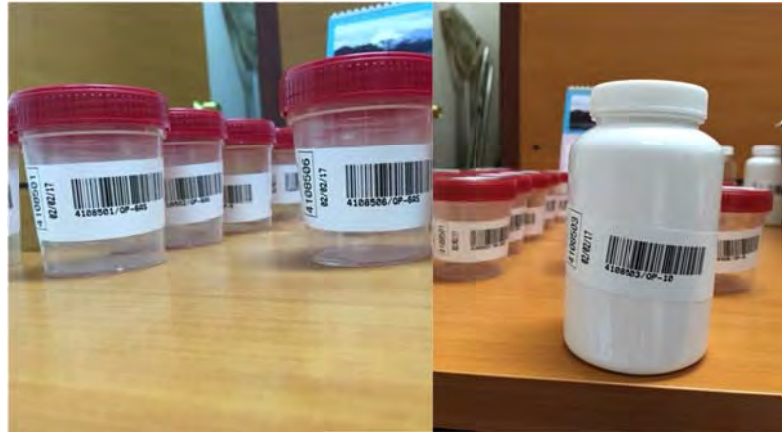
Fotografía N° 3
Envases de laboratorio externo

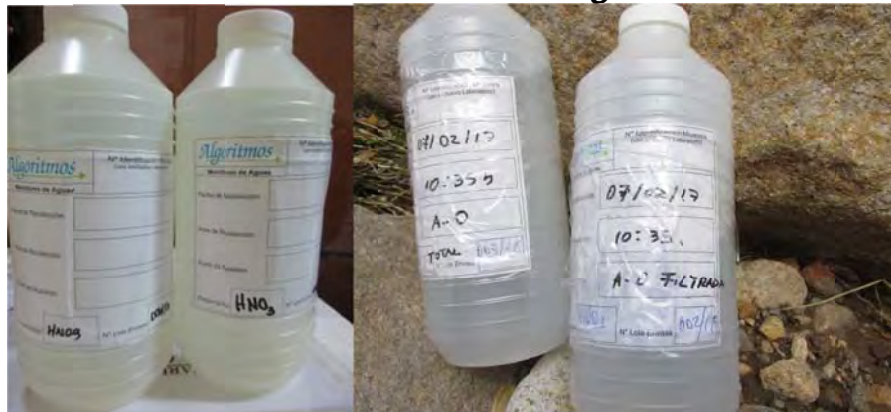
Fotografía N° 4
Envases de laboratorio Algoritmos

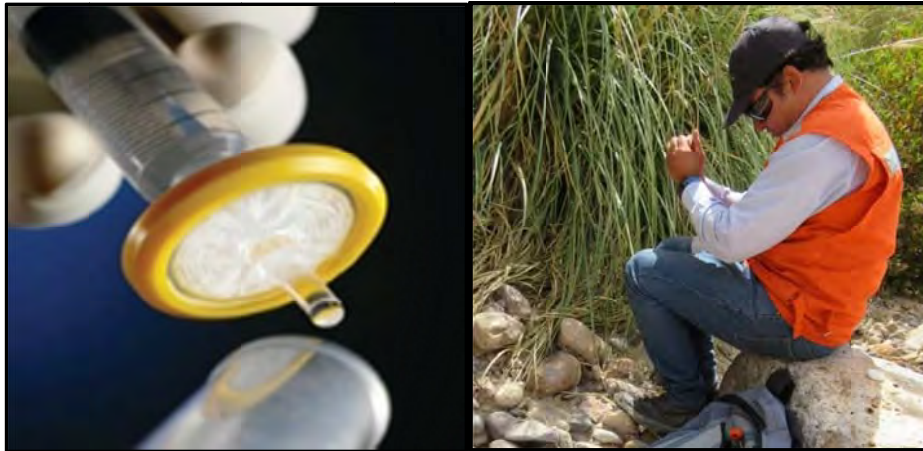
Se realizó filtración en terreno para las muestras que fueron analizadas por metales disueltos. Para aplicar este procedimiento en terreno se utilizó la forma manual, que consiste en filtrar la muestra a través de una jeringa que tiene adosado un filtro Millipore de 0,45 μm , cuyo procedimiento aplicado se detalla a continuación:

Fotografía N° 5 Filtración en Terreno

En Fotografía N° 5, se muestra filtrado en terreno.

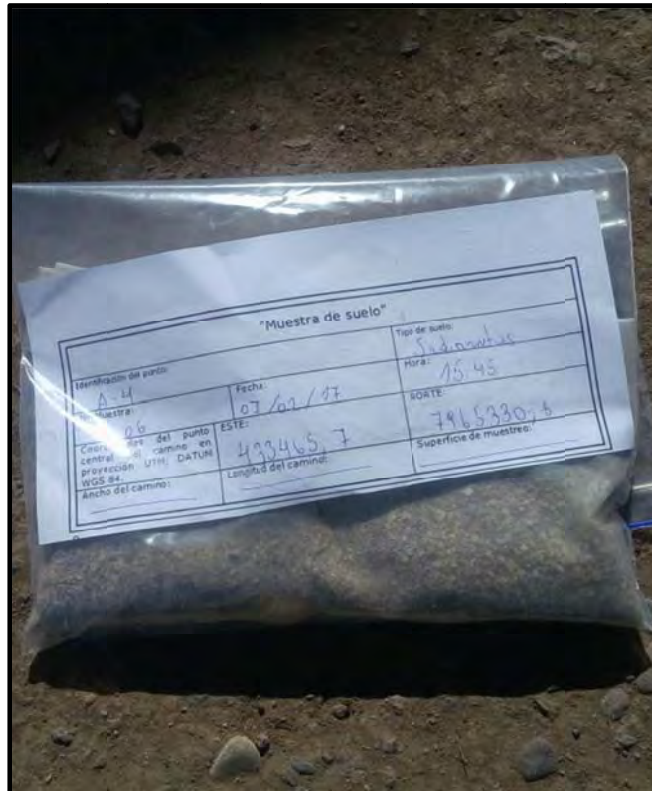
Las muestras de sedimentos se colectaron en el borde del cauce de los distintos cursos de agua, éstas se realizaron con una pala plástica, (muestra superficial), y luego se envasaron en bolsas plásticas tipo ziploc. Posteriormente fueron identificadas y enviadas al laboratorio para su análisis.

Fotografía N° 6
Rotulado de muestra de sedimento en terreno

En Fotografía N° 6, se muestra el rotulado de las muestras de sedimento.

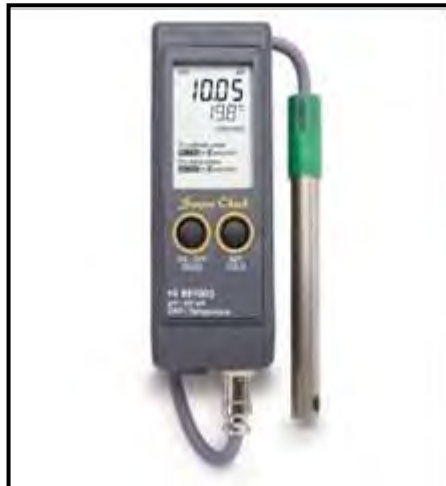
Fotografía N° 1:
Equipo medidor de Redox. Hanna Instruments Modelo HI 991003

Identificación equipo	Parámetro medición	Fecha verificación	Código interno
Hanna Instruments, Modelo HI 991003	Redox	06-10-17	HID-009
YSI Modelo Professional Plus	pH, T, CE, O2	06-10-17	HID-003

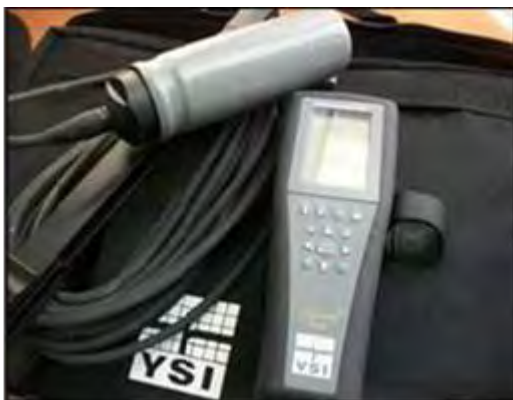
Fotografía N° 2:
Equipo medidor de pH/Temperatura/CE/O2 disuelto. YSI, modelo Professional Plus

Parámetro	Unidad	Equipo	Especificación del instrumento
pH	-	YSI Professional Plus	Rango: 0 a 14 Resolución: 0,01 Exactitud: ± 0.2
Conductividad eléctrica	$\mu\text{S}/\text{cm}$		Rango: 0 a 200 mS/cm Resolución: 0,001 mS (0 a 500 mS) 0,01mS (0,501 a 50 mS) 0,1 mS (50 a 200 mS) Exactitud: $\pm 0,001 \text{ mS}/\text{cm}$
Temperatura	$^{\circ}\text{C}$		Rango: -5°C a 70°C Resolución: $0,1^{\circ}\text{C}$ Exactitud: $\pm 0,2^{\circ}\text{C}$
Oxígeno disuelto	mg/L		Rango: 0 a 50 mg/L Resolución: $\pm 0,01 \text{ mg}/\text{L}$ Exactitud: $\pm 0,2 \text{ mg}/\text{L}$

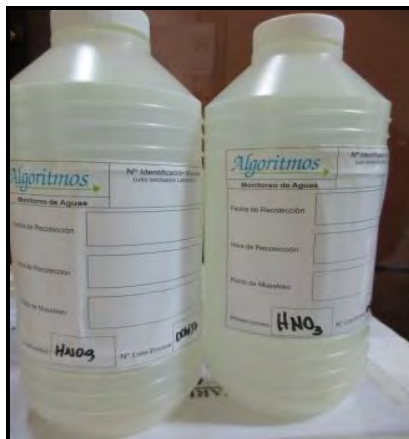
**Fotografía N° 3:
Envases de laboratorio**

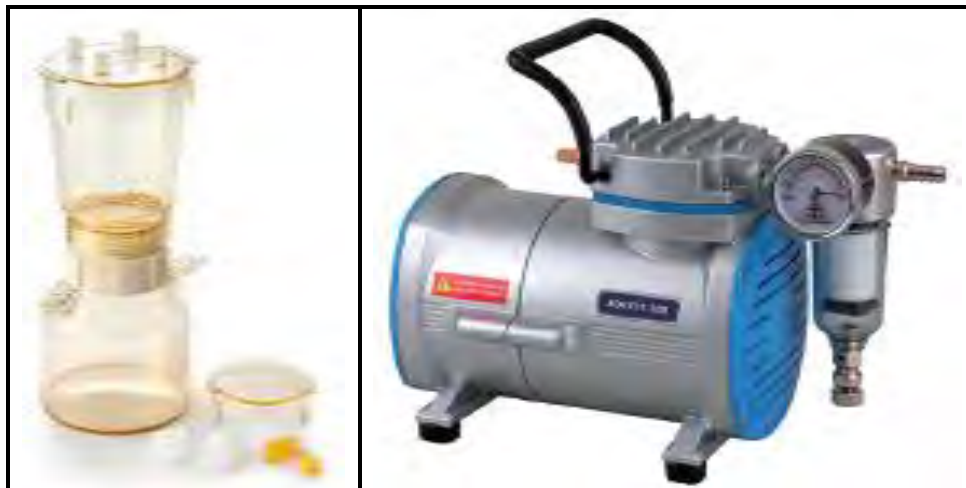
Las muestras para análisis de arsénico disuelto se filtraron en terreno, utilizando un sistema de filtración y una bomba de vacío. El procedimiento aplicado se detalla a continuación:

Fotografía N° 4:
Ejemplos de equipos utilizados en filtración en terreno

En la Fotografía N° 4, se muestran ejemplos de equipos utilizados para la filtración en terreno.

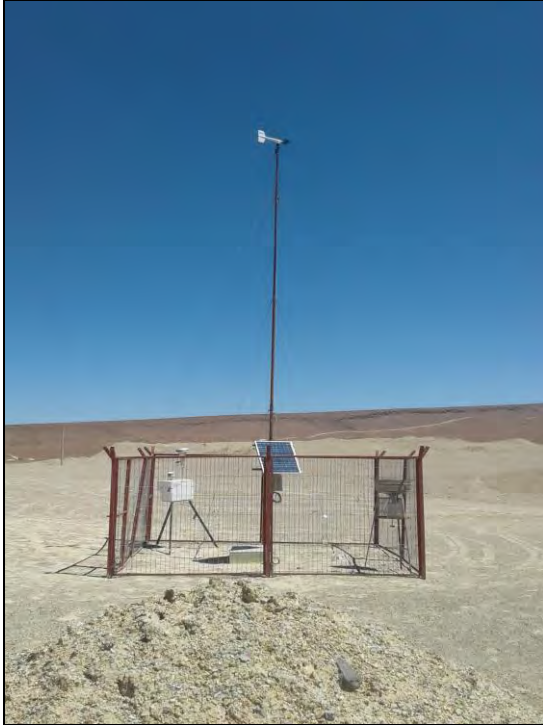
Figura N° 1: Estación de Calidad del Aire y Meteorología “Copaquilla Alto”

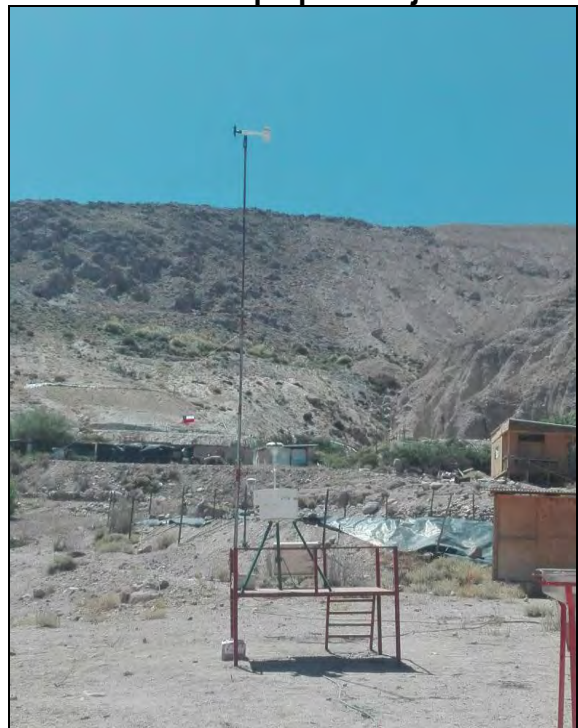
Figura N° 2: Estación de Calidad del Aire y Meteorología “Copaquilla Bajo”.

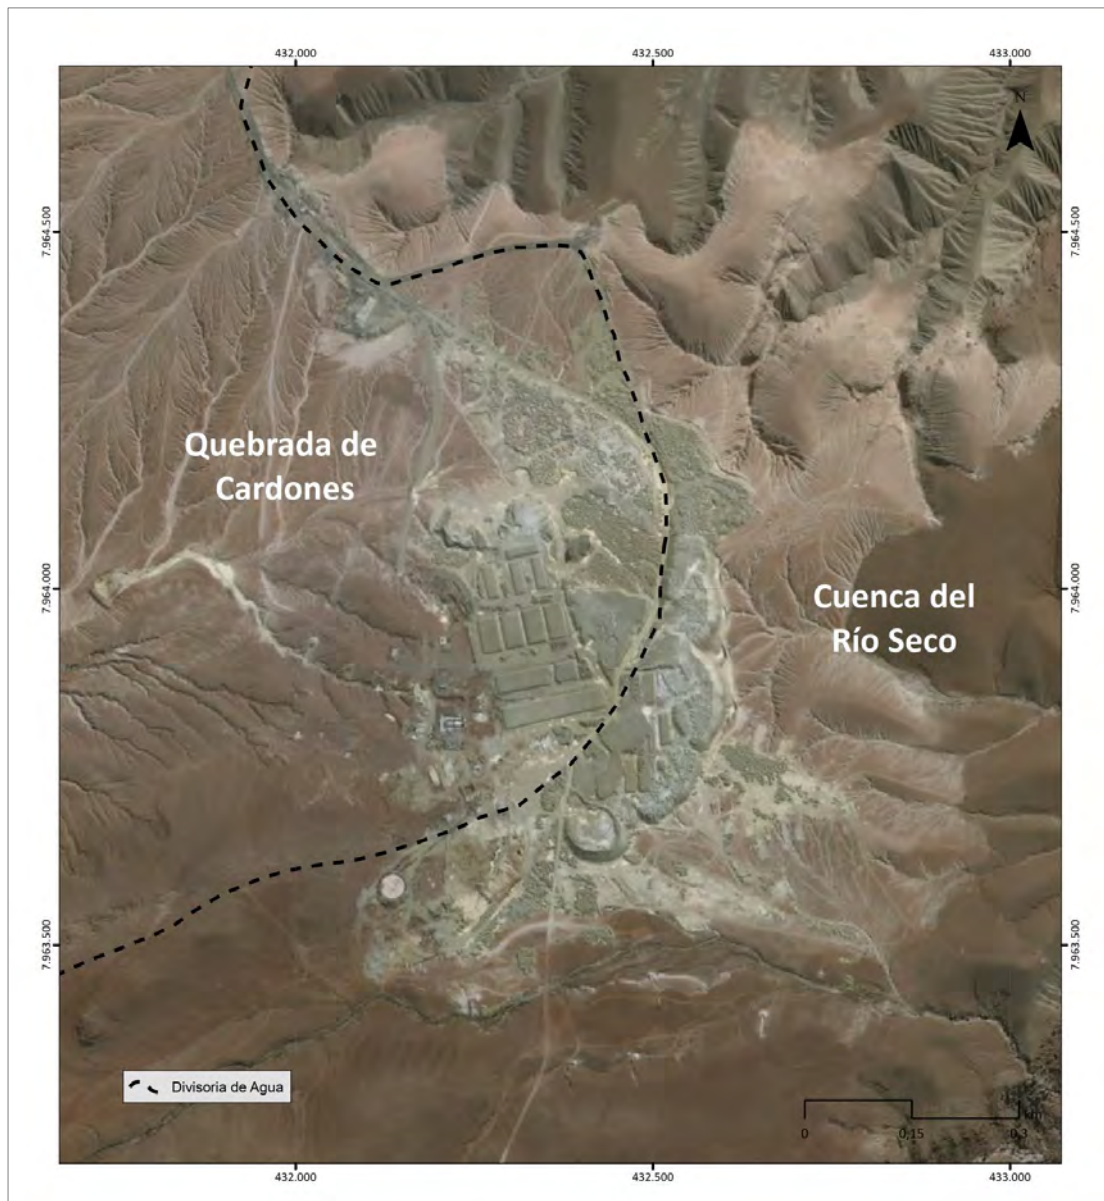
Los residuos están depositados sobre una divisoria de aguas que separa la cuenca del río Seco (hacia el este) de la quebrada Cardones (cuenca del río Lluta), hacia el oeste (Figura 2).

Figura 2. Línea divisoria de aguas en zona de residuos mineros

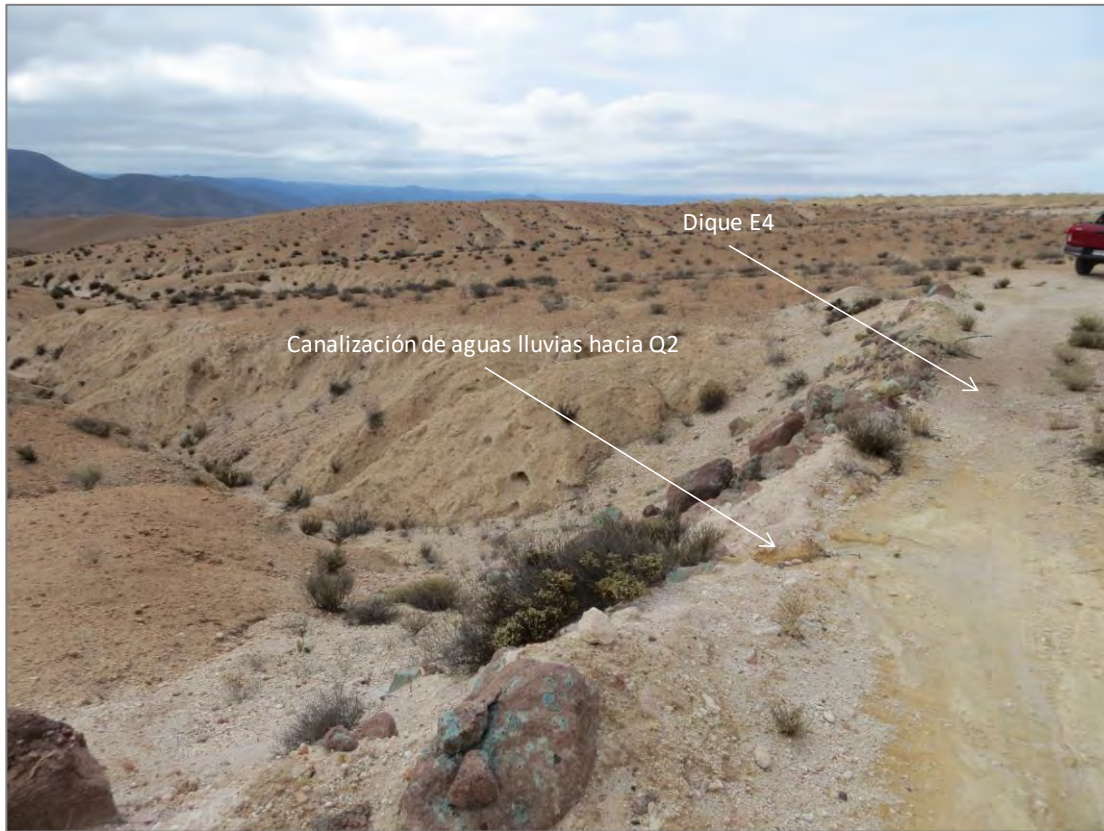
Figura 11. Vista de dique E4. Canalización por agua lluvia en su sección.
Fuente: Elaboración propia.

Igualmente, la ausencia de un pretil regular en su área contigua puede haber provocado arrastre mecánico en períodos de lluvias estivales anteriores en ciertos sectores aledaños al dique y camino.
