INFORME FINAL

LICITACIÓN PÚBLICA
ID: 5420-16-LQ16

ANÁLISIS EVALUACIÓN DE RIESGOS MATRICES COPAQUILLA – CÓDIGO BIP Nº 30315122-0

GOBIERNO REGIONAL
ARICA PARINACOTA

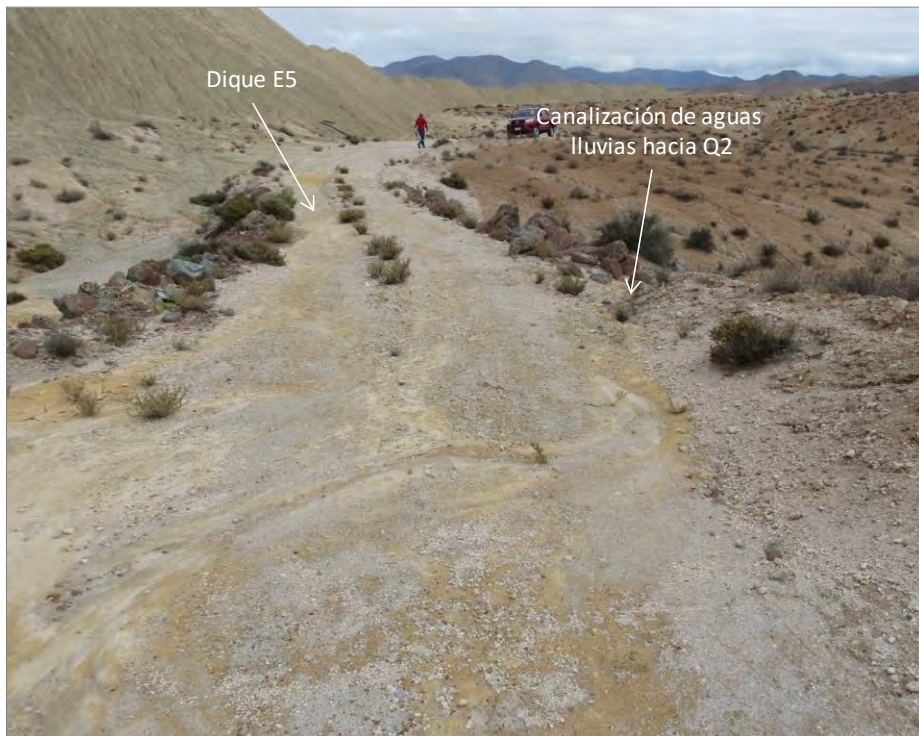
Figura 13. Detalle de dique E5 y canalización por agua lluvia hacia quebrada Q2.
Fuente: Elaboración propia.

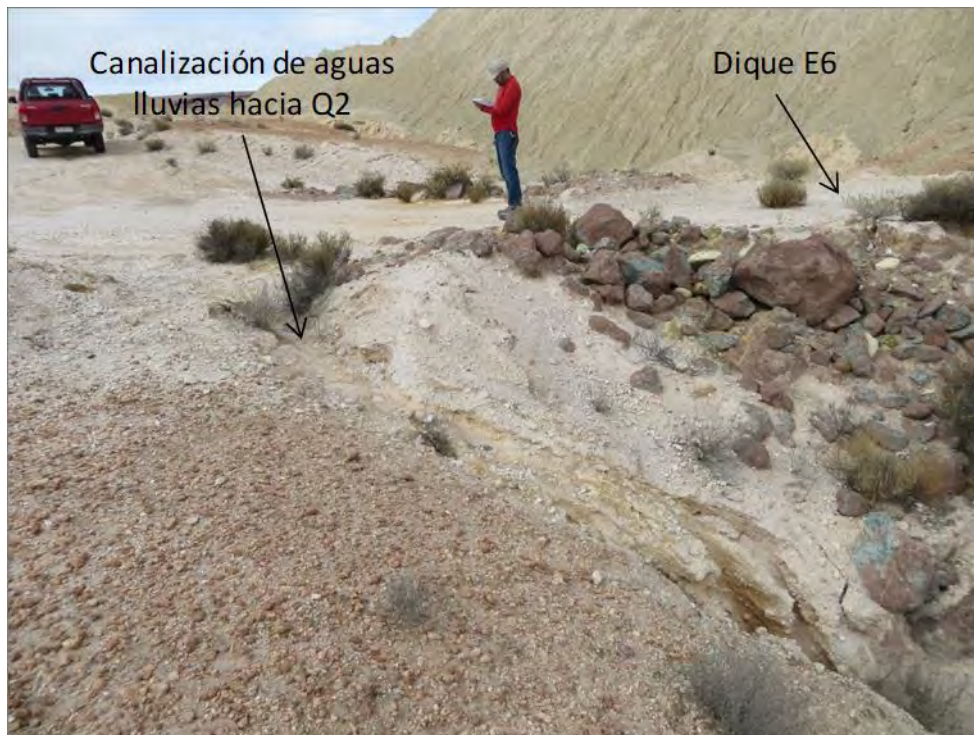
Figura 15. Vista de canalización por agua lluvia en superficie de dique E6 en Q2.
Fuente: Elaboración propia.

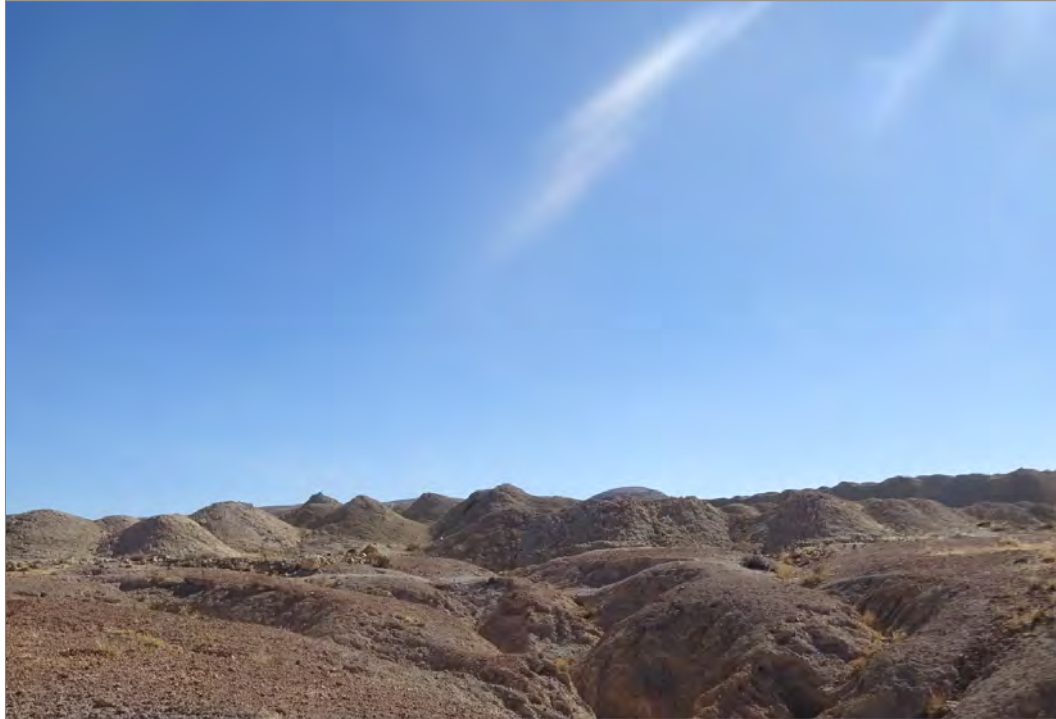
Posterior al dique E6, hacia el sur, se encuentran conos dispersos (Figura 14), algunos de los cuales colindan con quebradillas sin barreras que impidan que aguas lluvias pudieran arrastrar residuos desde dichos conos hacia Q2 (Figura 16).

Figura 16. Vista de conos dispersos en bordes de quebradillas en Q2, sin barreras que impidan que aguas lluvias puedan llegar al río Seco.

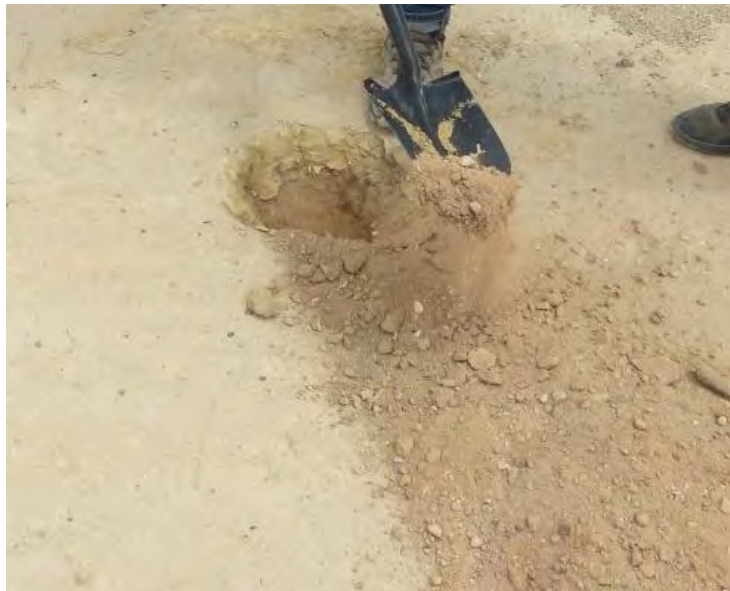
En esta área se han ido esparciendo residuos mineros de granulometría muy fina formando una capa de 10 cm de espesor (ver detalles en Figura 17 y Figura 19).

Figura 19. Detalle de residuos mineros esparcidos en Q4, muy finos y formando una capa de alrededor de 10 cm de espesor.
Fuente: Elaboración propia.

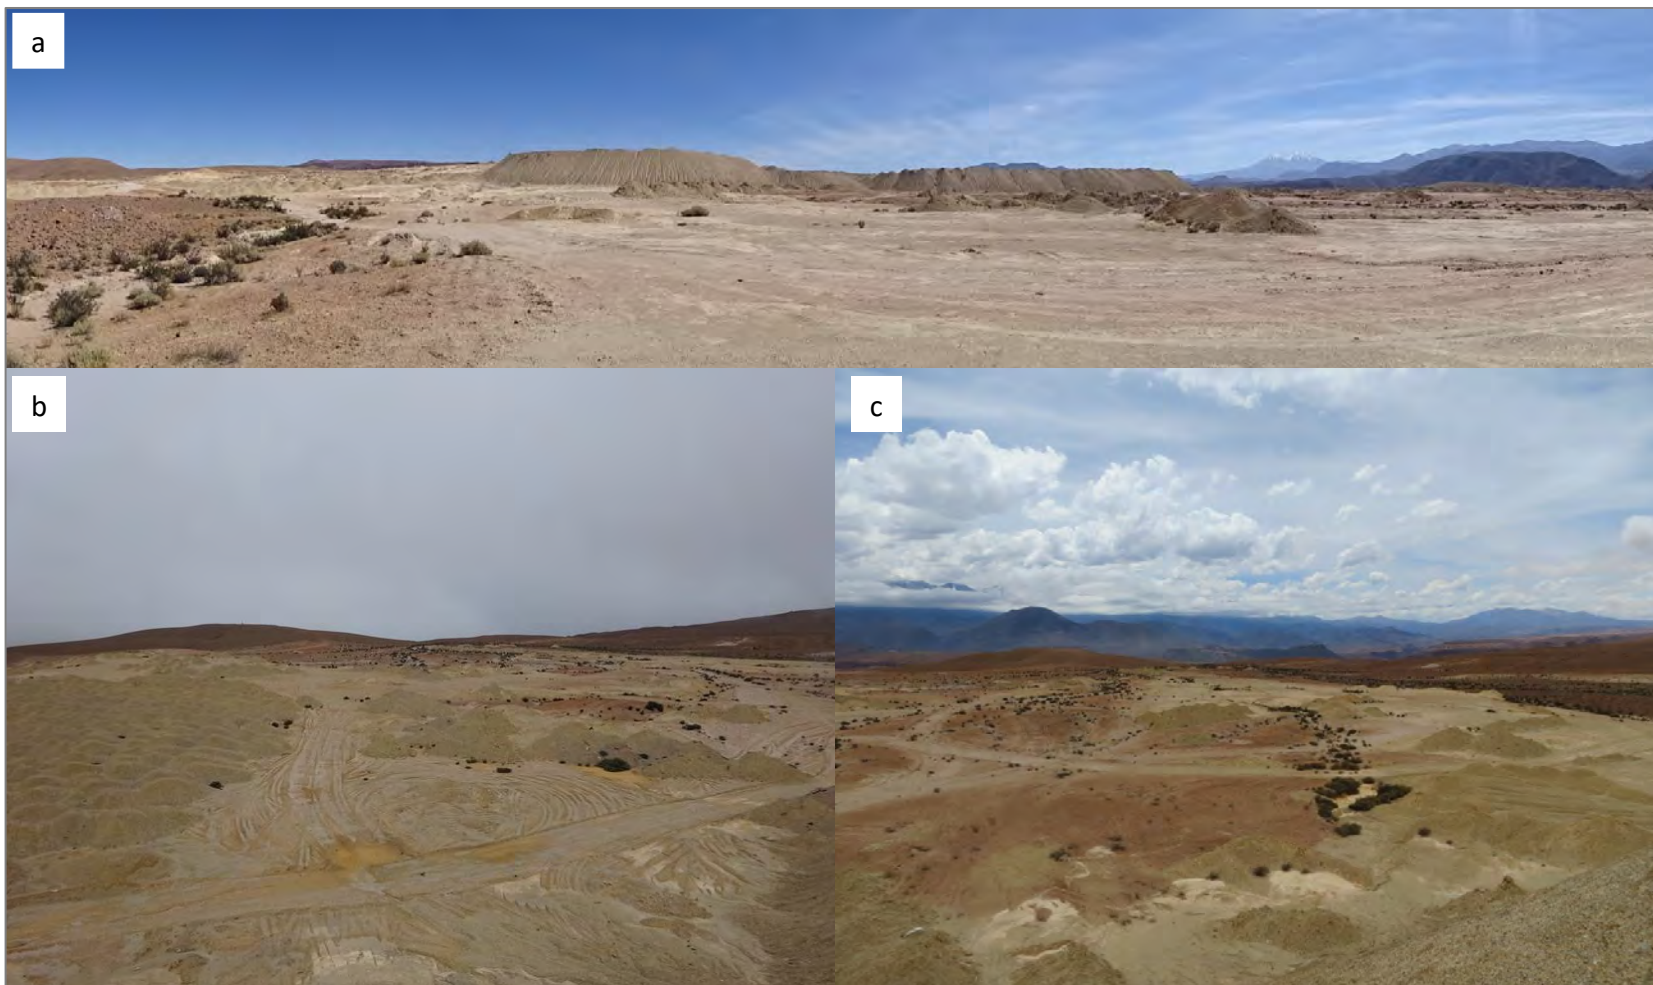
Figura 20. Vista de residuos en Q4. Se aprecia la gran extensión y la baja pendiente del área. a) Vista desde el este hacia los residuos. b) Vista de Q4 desde los residuos masivos, hacia el noreste. c) Vista de Q4 desde los residuos masivos, hacia el sureste.

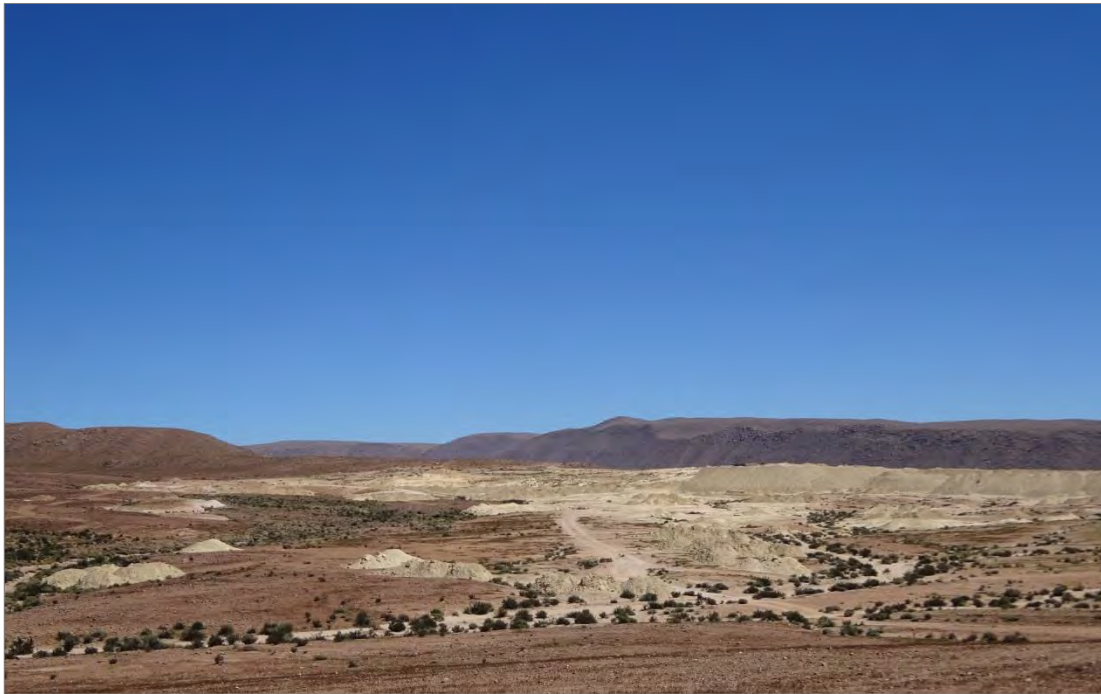
Los residuos que pueden llegar al río Seco a través de esta quebrada se ubican en un área de baja pendiente (Figura 20). En este caso, no existen barreras que impidan que el agua lluvia pueda arrastrar residuos hacia el río Seco, tanto desde los residuos apilados como desde los conos que se encuentran dispersos en esa área de la quebrada (Figura 21).

Figura 21. Conos dispersos sin barreras para posible arrastre por aguas lluvias.
Fuente: Elaboración propia

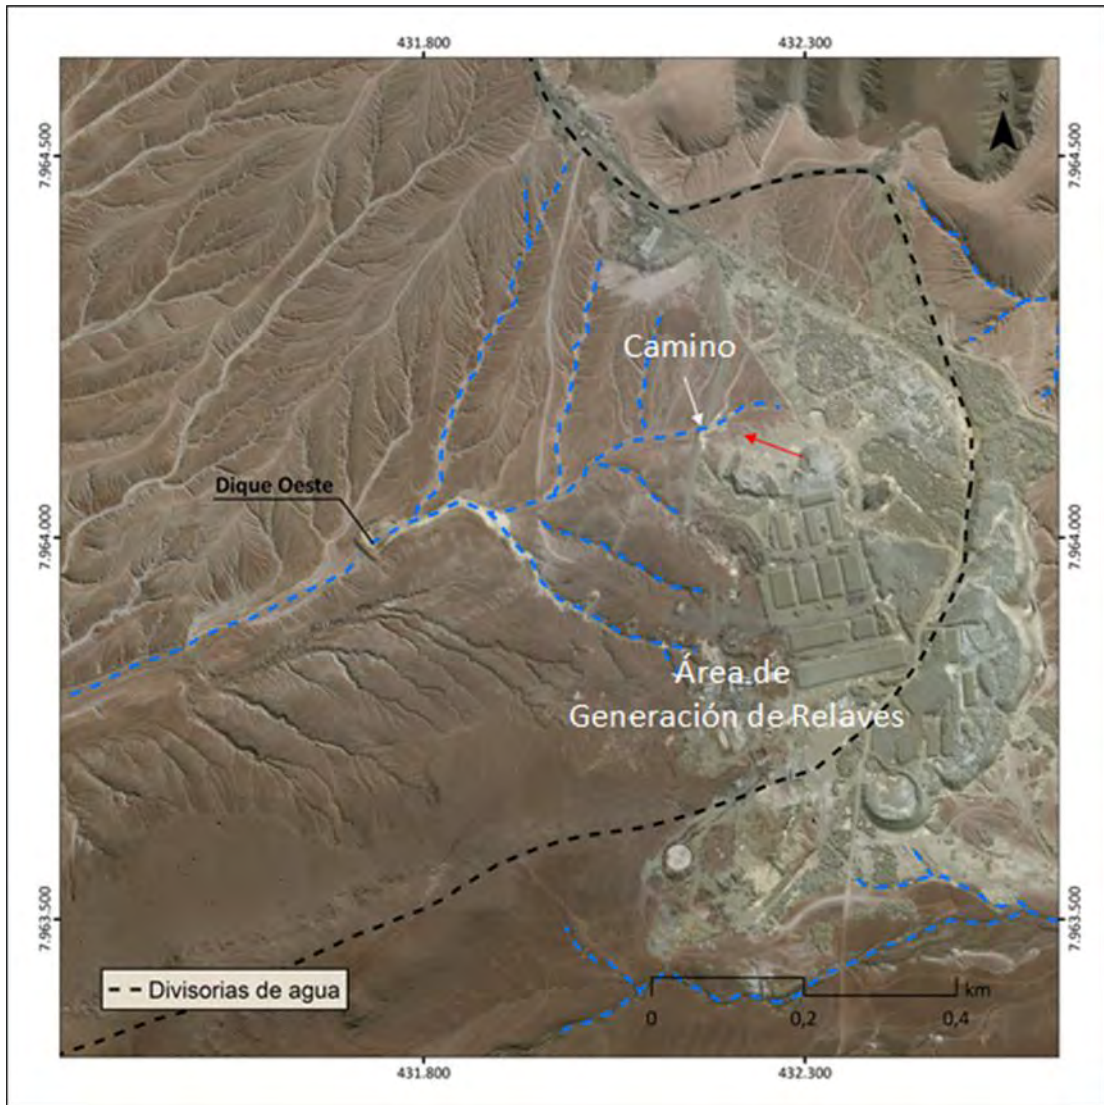
Figura 23. Quebradillas hacia quebrada Cardones. Todas las que tienen contacto con residuos, drenan hacia el dique oeste. El camino indicado actúa como pretil de contención de posibles arrastres hacia el dique oeste (flecha indica pendiente)

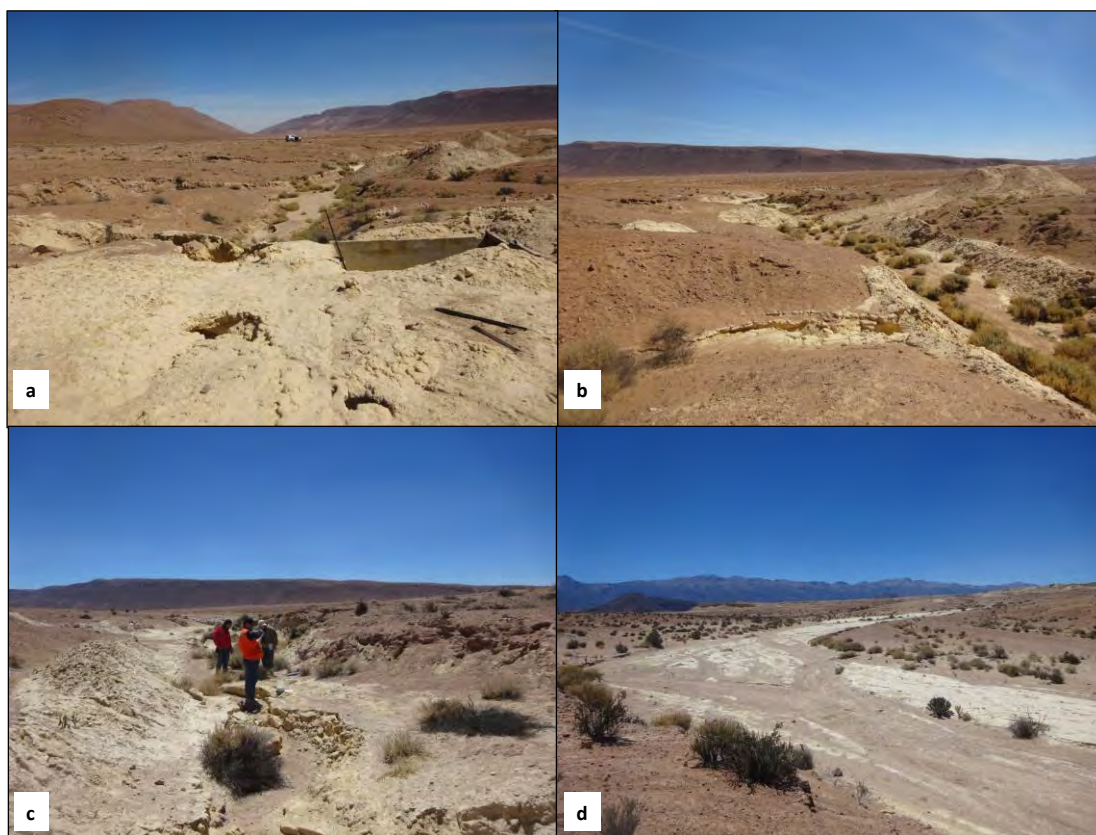
Figura 25. Detalle de la quebrada principal que contiene residuos mineros y que llega al dique oeste. El material de color más claro corresponde a relave. Las letras tienen relación con la Figura 24. Fuente: Elaboración propia

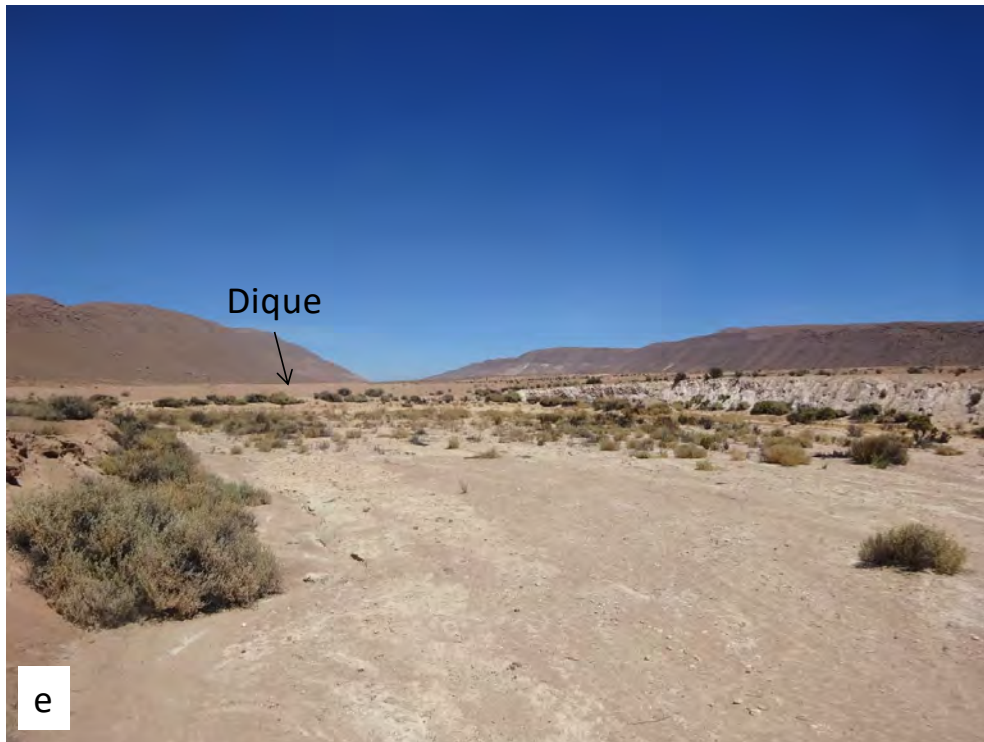
Figura 26. Vista de la entrada al dique oeste, desde la posición "e" indicada en la Figura 24. **Figura 25**
Fuente: Elaboración propia.

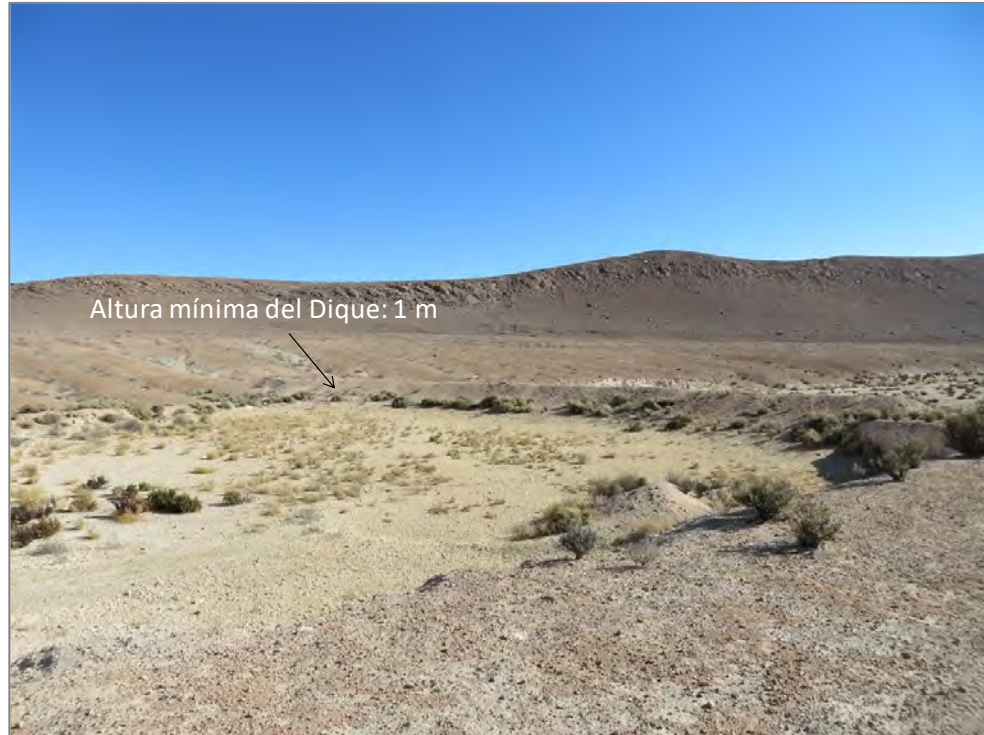
Al observar el dique y sus alrededores, no se encuentran evidencias de que haya sido sobrepasado por relaves líquidos durante su operación o por arrastre de aguas lluvias de temporadas estivales. Como se muestra en la Figura 27, el dique se encuentra en buen estado y su parte más baja tiene 1 m de altura desde el nivel del material contenido. En la actualidad, en los momentos en que se producen escorrentías, los residuos mineros que se encuentran en el lecho de la quebrada pueden ser arrastrados hacia el dique oeste.

Figura 27. Dique Oeste, construido con material granular proveniente del suelo natural del sector.
Fuente: Elaboración propia.

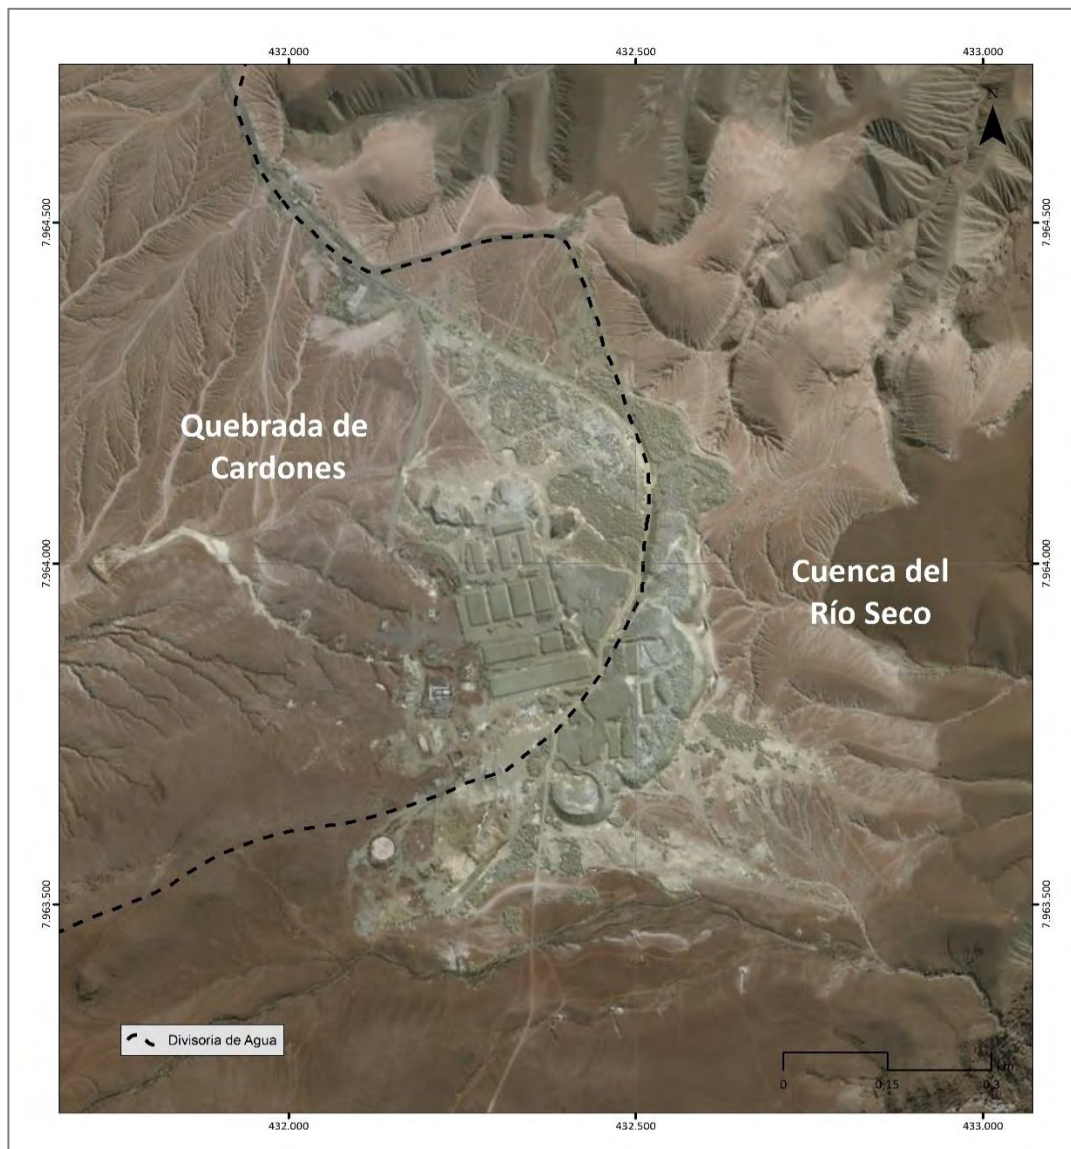
Posteriormente, se delimitaron las quebradas que dan hacia cada sector. Se destaca que, la delimitación de las quebradas permite entender cuál es la superficie drenada y la dirección de las aguas lluvias, en caso de llegar a ocurrir una escorrentía superficial en el sector, así como también permite dimensionar la distribución de los residuos por las quebradas en caso de producirse arrastre de material producto de lluvias intensas.

Figura 1. Divisoria de aguas en cuencas de interés.
Fuente: Elaboración propia a partir de Basemap ArcGIS.

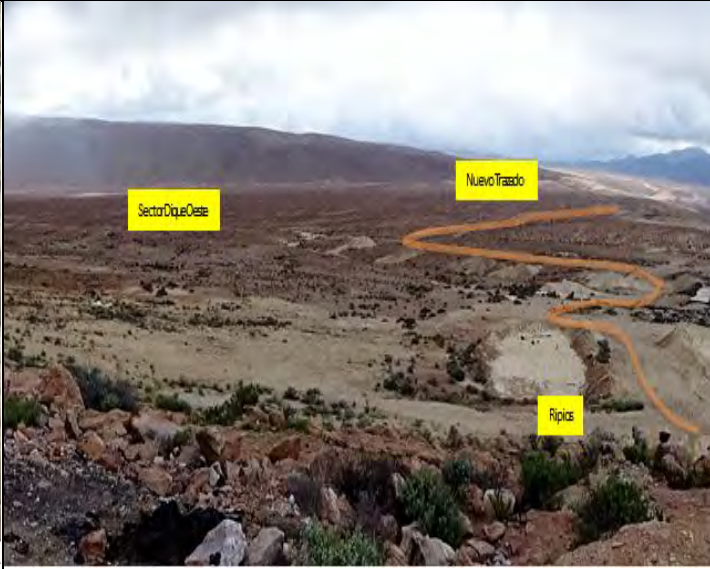
MEDIDA DE MITIGACIÓN N° 5	EMPLAZAMIENTO
<ul style="list-style-type: none"> - Medida de mitigación de corto plazo, elemento de control y seguridad, del tipo estructural. 	<ul style="list-style-type: none"> - Al oeste del SPPC, en una extensión de aproximadamente 1.500 m, partiendo desde el km 1 del camino que conduce a Livilcar y finalizando una vez que ya terminó el SPPC.
IMAGENES DEL SECTOR

DESCRIPCIÓN RIESGO ASOCIADO	OBJETIVOS
<ul style="list-style-type: none"> - Posibilidad de ingesta de elementos con trazas de residuos mineros. 	<ul style="list-style-type: none"> - Desviar el flujo vehicular para que no transiten en el área definida como de riesgo. - Utilizar el camino como límite poniente de contención de los residuos mineros.
COMPLEJIDADES	
<ul style="list-style-type: none"> - Posterior a su habilitación se debe considerar la instalación de los bloqueos de camino demarcados con cruces rojas en la imagen a continuación, detallados en la Ficha 4, para que exista una obligatoriedad de utilizar esta vía:

JUSTIFICACIÓN PROPUESTA	DESCRIPCIÓN PROPUESTA
<ul style="list-style-type: none"> - Medida que se justifica ya que al desviar el tránsito por el exterior del SPPC, se disminuye el riesgo asociado al contacto directo con los residuos mineros. 	<ul style="list-style-type: none"> - Verificar que la licitación pública ID 2369-2-LE17, "Mejoramiento de camino alternativo y Diques Altos de Copaquilla" se haya materializado de acuerdo a las bases técnicas elaboradas por la Ilustre Municipalidad de Arica. Considerando que el proyecto fue adjudicado el día 26 de julio de 2017, es probable que, a la fecha del cierre del presente informe la vía se encuentre mejorada. La vía debe estar en óptimas condiciones para que sea transitada después del cierre de la vía que pasa por el interior del SPPC. De no ser así, velar por su materialización, de modo que el camino se encuentre apto para el uso de los vehículos que se dirigen a Livilcar. Costo estimado: \$ 50.000.000 CLP.

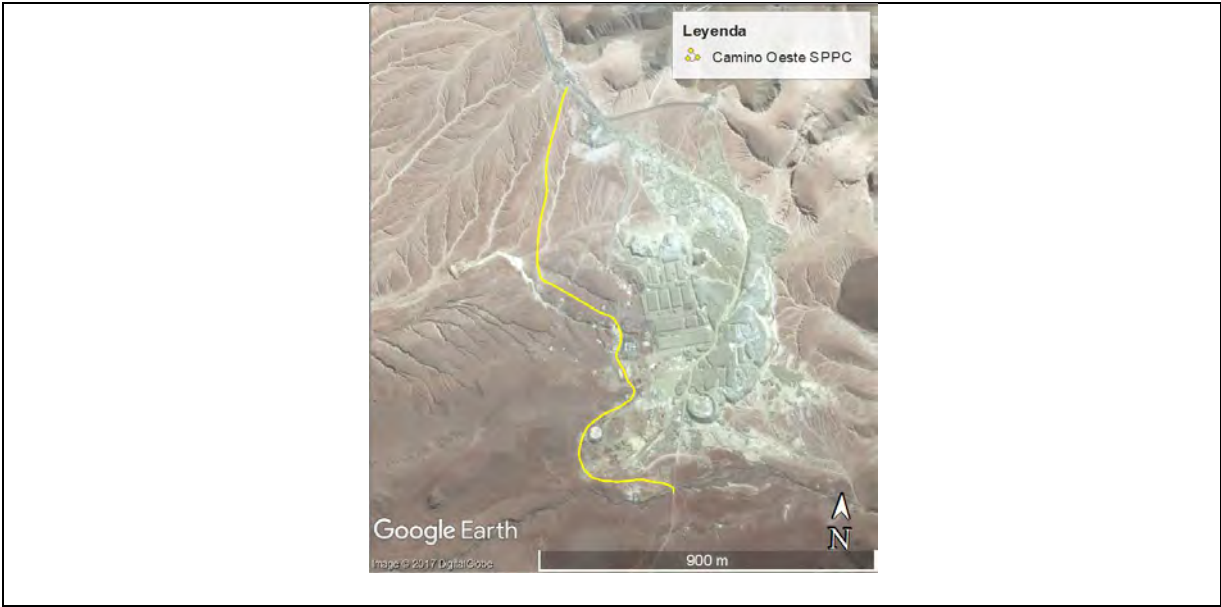
JUSTIFICACIÓN PROPUESTA	DESCRIPCIÓN PROPUESTA
<ul style="list-style-type: none"> - Medida que se justifica ya que al impedir el tránsito por el interior del SPPC, se disminuye el riesgo asociado al contacto directo con los residuos mineros. 	<ul style="list-style-type: none"> - Por ambos accesos al, se recomienda la instalación de una barrera móvil, tal como se muestra en la imagen a continuación, que permitirá el ingreso controlado de vehículos.   <ul style="list-style-type: none"> - Costo estimativo: \$ 2.800.000 CLP.
DESCRIPCIÓN RIESGO ASOCIADO	OBJETIVOS
<ul style="list-style-type: none"> - Posibilidad de ingesta de elementos con trazas de residuos mineros. 	<ul style="list-style-type: none"> - Impedir que los vehículos transiten en el área definida como de riesgo.
COMPLEJIDADES	
<ul style="list-style-type: none"> - Debe estar habilitado el trazado alternativo que se aprecia en la figura a continuación, detallado en la Ficha 3.

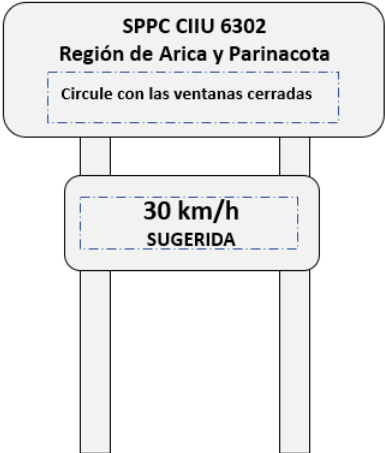
<p>30/04/2017</p>
JUSTIFICACIÓN PROPUESTA	DESCRIPCIÓN PROPUESTA
<ul style="list-style-type: none"> - Evitar el contacto directo con los residuos mineros. - Medida que permite advertir mediante señalización, a las personas que transitan a Livilcar o que se encuentran de paso en las áreas del SPPC, la restricción de circular a baja velocidad y con las ventanas cerradas en los alrededores del depósito de residuos mineros. 	<ul style="list-style-type: none"> - La señalética indicará la restricción de circular a baja velocidad y con las ventanas cerradas. A continuación, se entrega una propuesta: <div data-bbox="922 1142 1304 1591" style="text-align: center;">

</div> <ul style="list-style-type: none"> - Unidades de señalización a instalar: 4. - Costo estimativo: \$ 550.000 CLP.

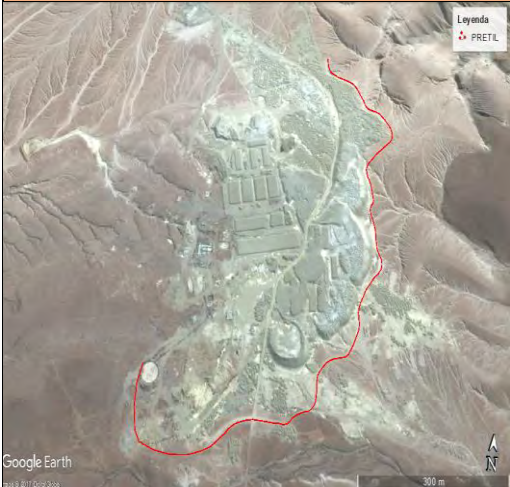
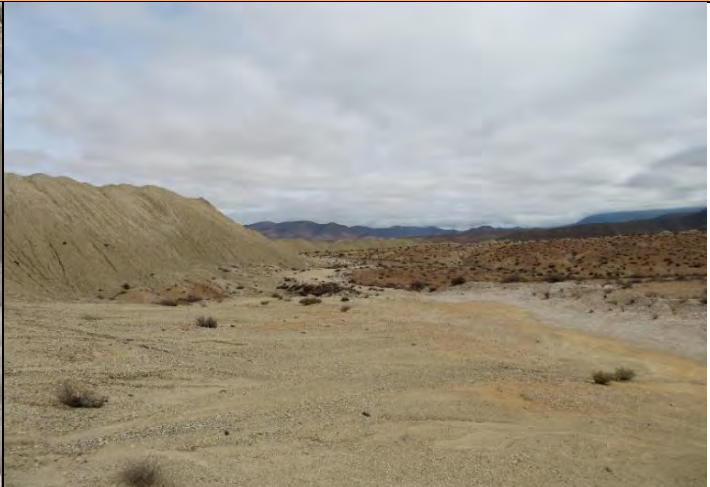
MEDIDA DE MITIGACIÓN N°12	EMPLAZAMIENTO
<ul style="list-style-type: none"> - Medida de mitigación de mediano plazo, de tipo estructural. 	<ul style="list-style-type: none"> - En el perímetro sureste del SPPC, delimitado en rojo en la imagen a continuación.
IMAGENES DEL SECTOR

JUSTIFICACIÓN PROPUESTA	DESCRIPCIÓN PROPUESTA
<ul style="list-style-type: none"> - Medida de efectividad inmediata (en cuanto se implemente) para la contención de eventuales desplomes de ripios, se justifica en conjunto con el refuerzo de los diques, para evitar cualquier posibilidad de escurrimiento de elementos contaminantes por las quebradas existentes en el lugar, minimizando la posibilidad de que elementos con trazas de residuos mineros alcancen a las aguas del río Seco. 	<ul style="list-style-type: none"> - Se propone la materialización de un pretil de material granular compactado, en una longitud aproximada de 1.500 metros con una sección de 2,1 m², para contener eventuales desplomes o deslizamientos del talud, de acuerdo al siguiente perfil tipo: <div data-bbox="771 1186 1437 1438" data-label="Diagram">

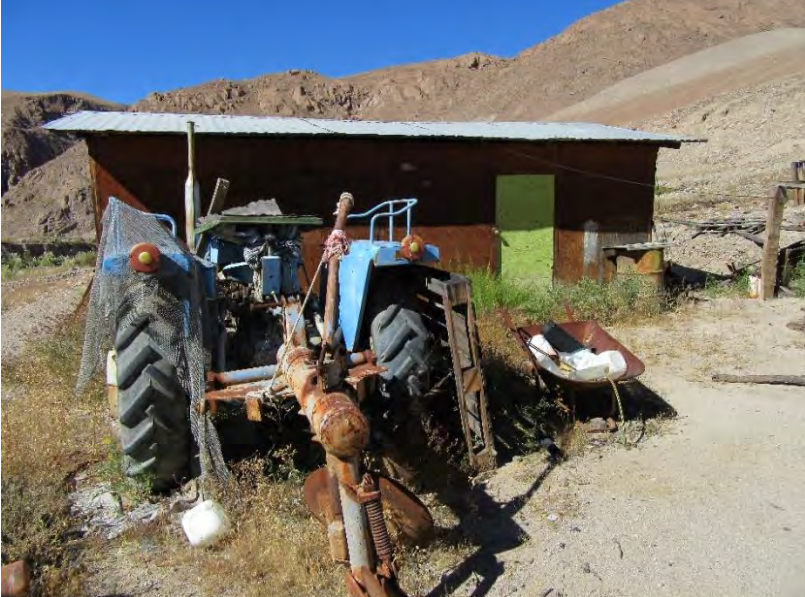
EMPLAZAMIENTO	LOCALIDAD	TRIGO PAMPA			N°	1	Fecha:	31-05			
	Propietario	-					Código	TP			
	Coord. Norte	433667	Coord. Este	7965065	Altura msnm	2.839	Sup. en m2	18			
Tipo de Instalación: vivienda de aglomerado, ventanas chapadas, bastantes desechos y materiales, se observa un tractor, no se observa una ocupación continua.											
URBANIZACIÓN	Calzada		Acera		Servicios		Energía				
	Hormigón		Pastelón		Electricidad	NO	Trifásica	NO			
	Cemento		Baldosa		Alcantarillado	NO	Monofásica	NO			
	Hormigón Asfalto						Otra	NO			
	Adoquín		Tierra		Agua Potable	NO	(especificar)				
Tierra	SI	Solera		Gas	NO						
DATOS DEL INMUEBLE	Forma					Dimensiones					
	Regular		Irregular	si	Pendiente		Frente	6	Fondo	3	
	N° Pisos Inmueble	1		Uso del Inmueble (Privado u otro especificar)			privado				
	Techumbre	zinc	N° de Aguas:	2	Aislada	X	Pareada		Rev. Exterior	NO	
	Calidades										
	mínima	X	inferior		corriente		buena		superior

Estructura		armada		sin armar	X					
	Albañilería										
	Piedra		Adobe		Ladrillo		Madera	X	Metálica		
	hormigón		bloque		loza entrepiso						
	Habitado	NO	N° Hab		Contacto						
Descripción de emplazamiento: Es una vivienda aislada localizada al surponiente de Trigo Pampa, en ladera opuesta a la comunidad. Cuenta con una bodega sin terminar.

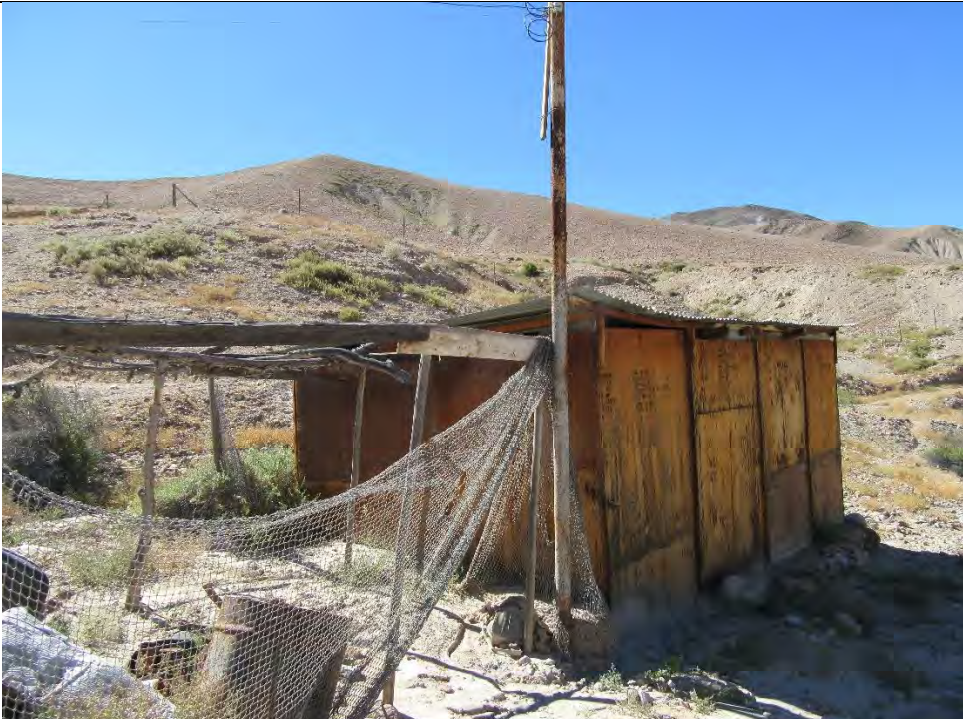
EMPLAZAMIENTO	LOCALIDAD	TRIGO PAMPA			N°	2	Fecha:	31-05		
	Propietario	-					Código	TP		
	Coord. Norte	433655	Coord. Este	7965330	Altura msnm	2.850	Sup. en m2	18		
Tipo de Instalación: vivienda de aglomerado resultante de embarques. Sin ventanas.										
URBANIZACIÓN	Calzada		Acera		Servicios		Energía			
	Hormigón		Pastelón		Electricidad	SI	Trifásica	NO		
	Hormigón Asfalto		Baldosa		Alcantarillado	NO	Monofásica	NO		
	Adoquín		Tierra		Agua Potable	NO	Otra (especificar)	Paneles solares de la comunidad		
Tierra	SI	Solera		Gas	NO					
DATOS DEL INMUEBLE	Forma					Dimensiones				
	Regular		Irregular	si	Pendiente		Frente	6	Fondo	3
	N° Pisos Inmueble		1	Uso del Inmueble (Privado u otro especificar)				privado		
	Techumbre	zinc	N° de Aguas:	1	Aislada	X	Pareada		Rev. Exterior	NO
	Calidades									
	mínima	X	inferior		corriente		buena		superior	
	Estructura		armada		sin armar	X				
	Albañilería									
	Piedra		Adobe		Ladrillo		Madera	X	Metálica

hormigón		bloque		loza entrepiso					
Habitado	NO	N° Hab		Contacto						
Descripción de emplazamiento: Se observa un tendido monofásico, no regularizado. Límite sur de comunidad.

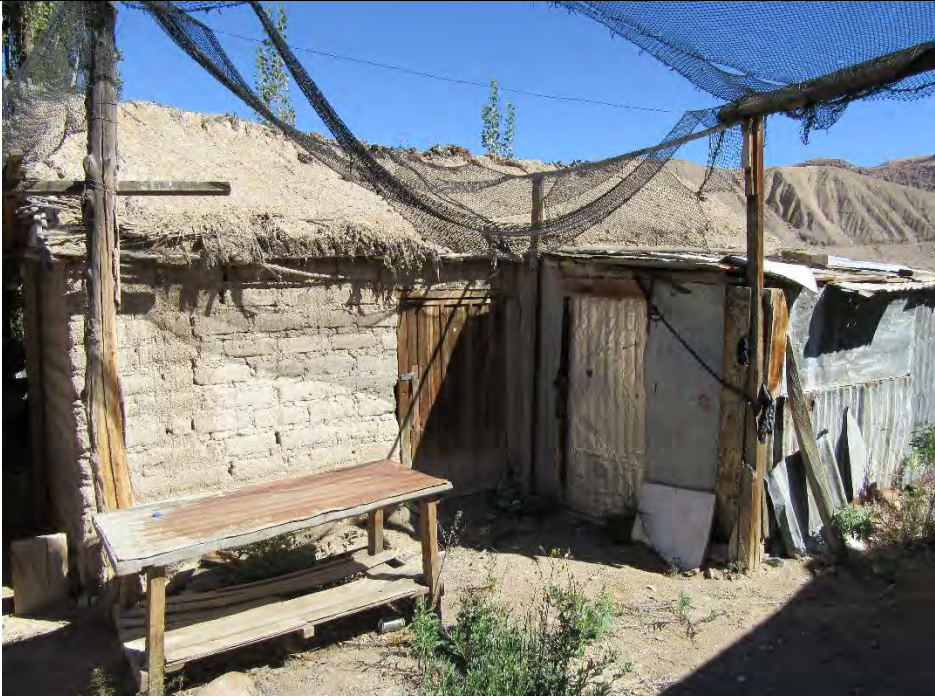
EMPLAZAMIENTO	LOCALIDAD	TRIGO PAMPA			N°	3	Fecha:	31-05		
	Propietario	-					Código	TP		
	Coord. Norte	433617	Coord. Este	7965359	Altura msnm	2.852	Sup. en m2	33		
Tipo de Instalación: Dos viviendas tradicionales, cuenta con una ramada, una bodega, y corral para animales										
URBANIZACION	Calzada		Acera		Servicios		Energía			
	Hormigón		Pastelón		Electricidad	SI	Trifásica	NO		
	Hormigón Asfalto		Baldosa		Alcantarillado	NO	Monofásica	NO		
	Adoquín		Tierra		Agua Potable	NO	Otra (especificar)	Paneles solares de la comunidad		
Tierra	SI	Solera		Gas	NO					
DATOS DEL INMUEBLE	Forma				Dimensiones					
	Regular		Irregular	si	Pendiente		Frente	6	Fondo	3
	N° Pisos Inmueble		1	Uso del Inmueble (Privado u otro especificar)				privado		
	Techumbre	zinc y tradicional	N° de Aguas:	2	Aislada	X	Pareada		Rev. Exterior	NO
	Calidades									
	mínima	X	inferior		corriente		buena		superior	
	Estructura		armada		sin armar	X

Albañilería									
	Piedra		Adobe	X	Ladrillo		Madera	X	Metálica	X
	hormigón		bloque		loza entrepiso					
Habitado	NO	N° Hab		Contacto						
Descripción de emplazamiento: Se observa un tendido monofásico, no regularizado. En comunidad.

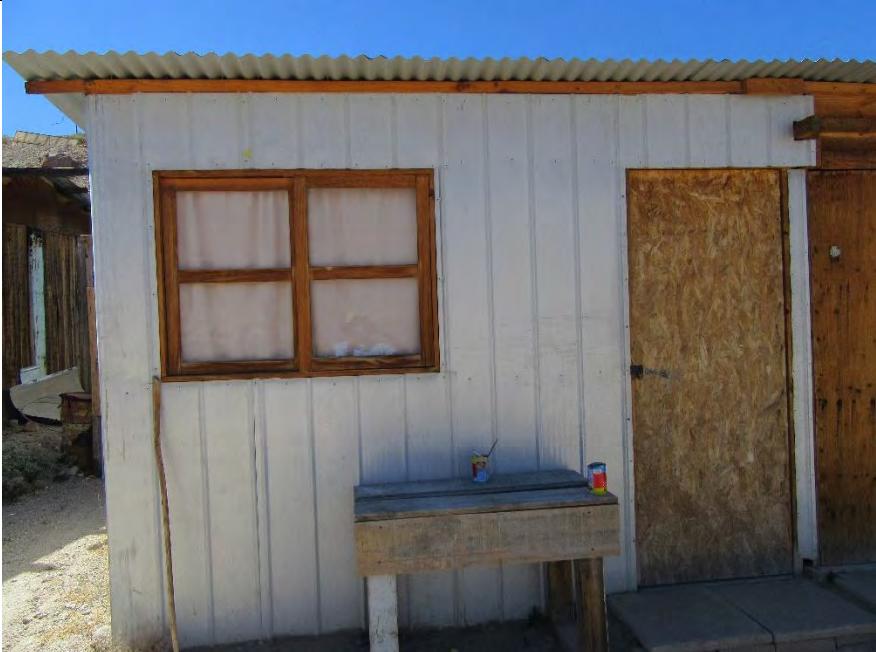
EMPLAZAMIENTO	LOCALIDAD	TRIGO PAMPA			N°	18	Fecha:	31-05		
	Propietario	-					Código	TP		
	Coord. Norte	433578	Coord. Este	7965422	Altura msnm	2.854	Sup. en m2	9		
Tipo de instalación: vivienda de zinc con una ventana, con puerta trasera										
URBANIZACION	Calzada		Acera		Servicios		Energía			
	Hormigón		Pastelón		Electricidad	SI	Trifásica	NO		
	Cemento		Baldosa		Alcantarillado	NO	Monofásica	NO		
	Hormigón Asfalto		Tierra		Agua Potable	NO	Otra (especificar)	Paneles solares de la comunidad. Se ve una acometida		
Adoquín		Solera		Gas	NO					
Tierra	SI									
DATOS DEL INMUEBLE	Forma				Dimensiones					
	Regular	X	Irregular		Pendiente		Frente	3	Fondo	3
	N° Pisos Inmueble		1	Uso del Inmueble (Privado u otro especificar)			privado			
	Techumbre	zinc	N° de Aguas:	1	Aislada		Pareada	X	Rev. Exterior	zinc
	Calidades									
	mínima	X	inferior		corriente		buena		superior	
	Estructura		armada	X	sin armar

Albañilería									
	Piedra		Adobe		Ladrillo		Madera	X	Metálica	X
	hormigón		bloque		loza entrepiso					
Habitado	NO	N° Hab		Contacto						
Descripción de emplazamiento: en comunidad.

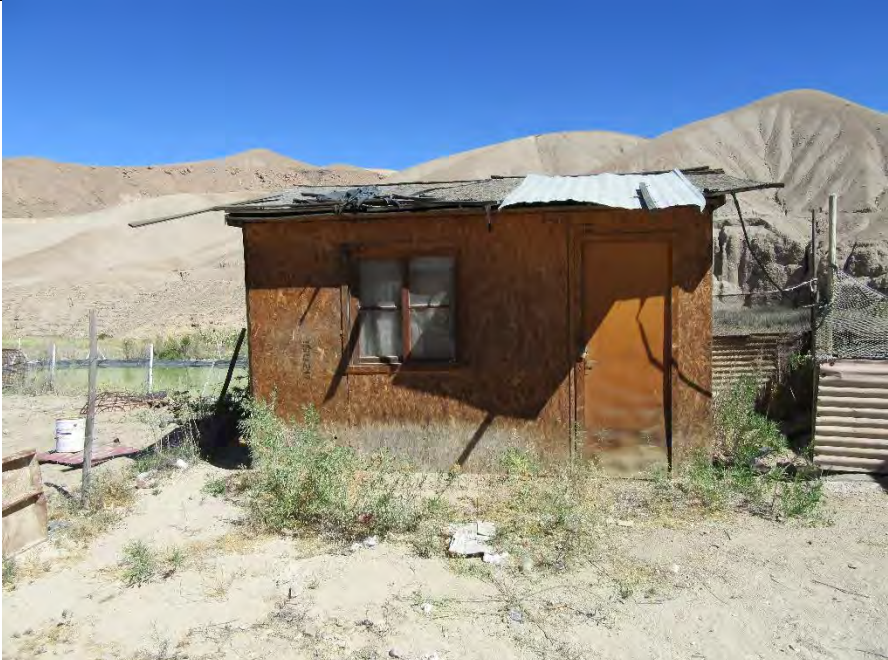
EMPLAZAMIENTO	LOCALIDAD	TRIGO PAMPA			N°	19	Fecha:	31-05		
	Propietario	-					Código	TP		
	Coord. Norte	433560	Coord. Este	7965419	Altura msnm	2.854	Sup. en m2	9		
Tipo de instalación: vivienda de planchas OSB con una ventana, con puerta de cholguan										
URBANIZACION	Calzada		Acera		Servicios		Energía			
	Hormigón		Pastelón		Electricidad	SI	Trifásica	NO		
	Cemento		Baldosa		Alcantarillado	NO	Monofásica	NO		
	Hormigón Asfalto		Tierra		Agua Potable	NO	Otra (especificar)	Paneles solares de la comunidad. Se ve una acometida		
Adoquín		Solera		Gas	NO					
Tierra	SI									
DATOS DEL INMUEBLE	Forma				Dimensiones					
	Regular	X	Irregular		Pendiente		Frente	3	Fondo	3
	N° Pisos Inmueble		1		Uso del Inmueble (Privado u otro especificar)				privado	
	Techumbre	zinc	N° de Aguas:	2	Aislada	X	Pareada		Rev. Exterior	no
	Calidades									
	mínima	X	inferior		corriente		buena		superior	
	Estructura		armada		sin armar		X

Albañilería									
	Piedra		Adobe		Ladrillo		Madera	X	Metálica	
	hormigón		bloque		loza entrepiso					
Habitado	NO	N° Hab		Contacto						
Descripción de emplazamiento: en comunidad.

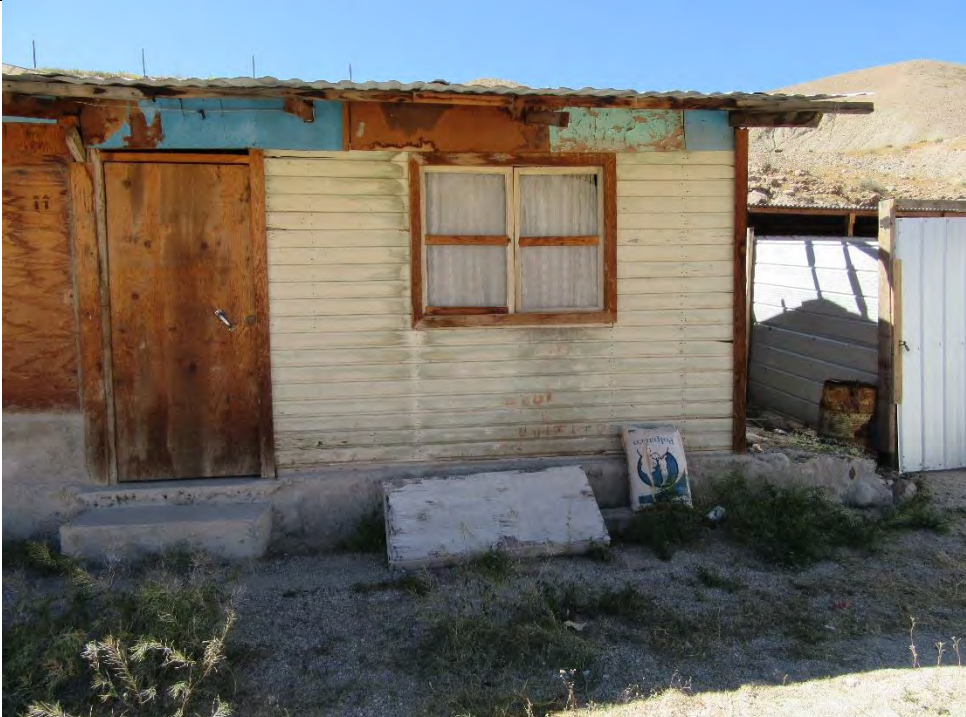
EMPLAZAMIENTO	LOCALIDAD	TRIGO PAMPA			N°	20	Fecha:	31-05		
	Propietario	-					Código	TP		
	Coord. Norte	433571	Coord. Este	7965430	Altura msnm	2.852	Sup. en m2	24		
Tipo de instalación: vivienda de aglomerado y madera, deteriorada										
URBANIZACION	Calzada		Acera		Servicios		Energía			
	Hormigón		Pastelón		Electricidad	SI	Trifásica	NO		
	Cemento		Baldosa		Alcantarillado	NO	Monofásica	NO		
	Hormigón Asfalto		Tierra		Agua Potable	NO	Otra (especificar)	Paneles solares de la comunidad.		
Adoquín		Solera		Gas	NO					
Tierra	SI									
DATOS DEL INMUEBLE	Forma				Dimensiones					
	Regular	X	Irregular		Pendiente		Frente	4	Fondo	6
	N° Pisos Inmueble		1		Uso del Inmueble (Privado u otro especificar)				privado	
	Techumbre	zinc	N° de Aguas:	2	Aislada		Pareada	X	Rev. Exterior	NO
	Calidades									
	mínima	X	inferior		corriente		buena		superior	
	Estructura		armada		sin armar	X				
	Albañilería									
	Piedra		Adobe		Ladrillo		Madera	X	Metálica

hormigón		bloque		loza entrepiso	X				
Habitado	NO	N° Hab		Contacto						
Descripción de emplazamiento: en comunidad.

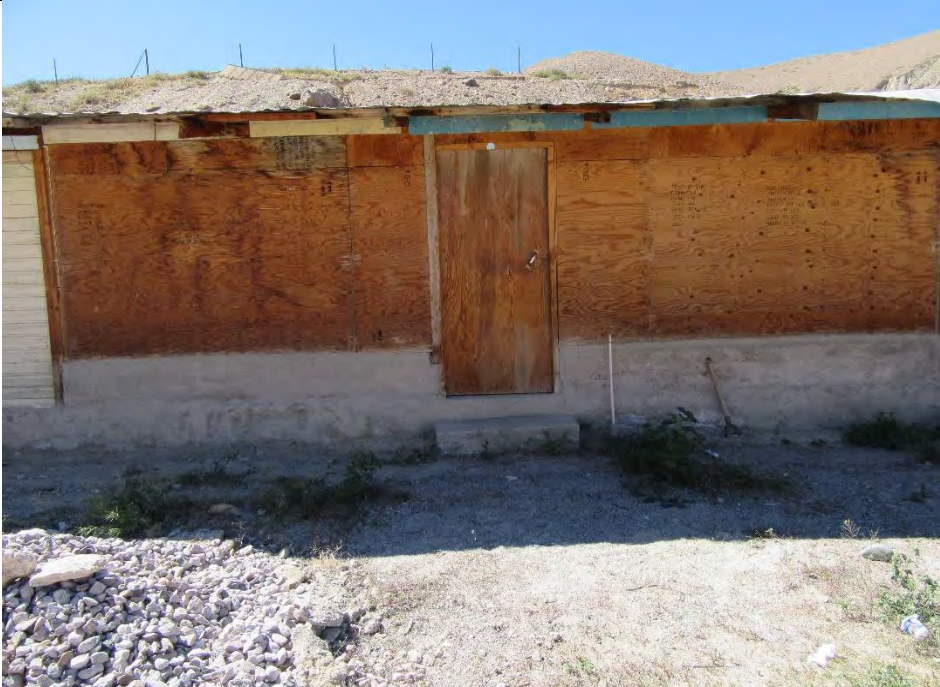
EMPLAZAMIENTO	LOCALIDAD	TRIGO PAMPA			N°	21	Fecha:	31-05		
	Propietario	-					Código	TP		
	Coord. Norte	433569	Coord. Este	7965430	Altura msnm	2.851	Sup. en m2	16		
Tipo de instalación: Casa de aglomerado sin ventana.										
URBANIZACION	Calzada		Acera		Servicios		Energía			
	Hormigón		Pastelón		Electricidad	SI	Trifásica	NO		
	Cemento		Baldosa		Alcantarillado	NO	Monofásica	NO		
	Hormigón Asfalto		Tierra		Agua Potable	NO	Otra (especificar)	Paneles solares de la comunidad.		
Adoquín		Solera		Gas	NO					
Tierra	SI									
DATOS DEL INMUEBLE	Forma				Dimensiones					
	Regular	X	Irregular		Pendiente		Frente	4	Fondo	4
	N° Pisos Inmueble		1		Uso del Inmueble (Privado u otro especificar)				privado	
	Techumbre	zinc	N° de Aguas:	2	Aislada		Pareada	X	Rev. Exterior	NO
	Calidades									
	mínima	X	inferior		corriente		buena		superior	
	Estructura		armada		sin armar	X				
	Albañilería									
	Piedra		Adobe		Ladrillo		Madera	X	Metálica

hormigón		bloque		loza entrepiso	X				
Habitado	NO	N° Hab		Contacto						
Descripción de emplazamiento: en comunidad.

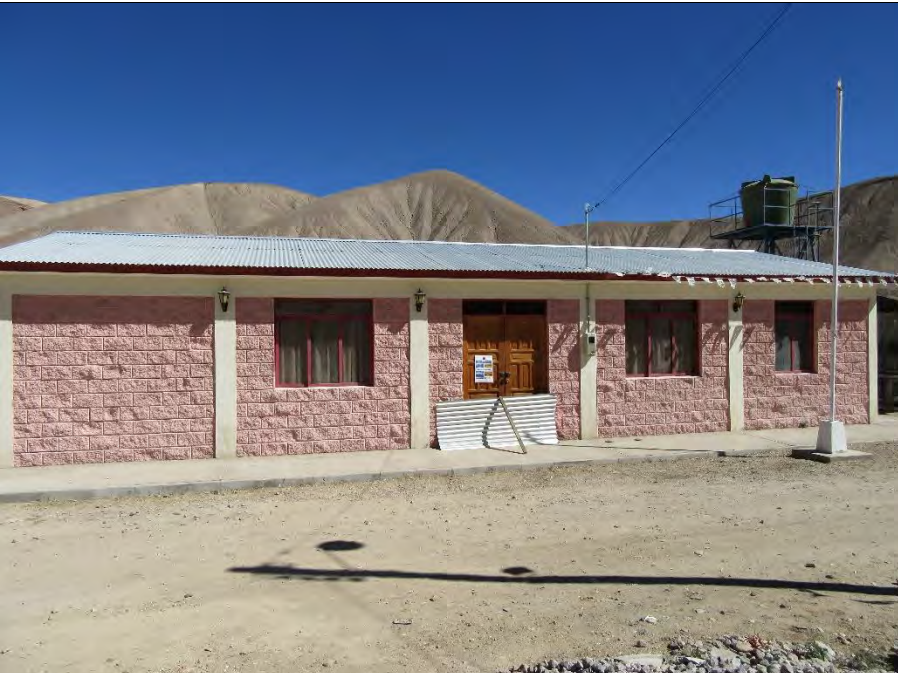
EMPLAZAMIENTO	LOCALIDAD	TRIGO PAMPA			N°	22	Fecha:	31-05		
	Propietario	-					Código	TP		
	Coord. Norte	433563	Coord. Este	7965437	Altura msnm	2.850	Sup. en m2	72		
Tipo de instalación: Sede social de hormigón y con revestimiento en bloques. Cuenta con un taller y estanque de agua.										
URBANIZACION	Calzada		Acera		Servicios		Energía			
	Hormigón		Pastelón		Electricidad	SI	Trifásica	NO		
	Cemento		Baldosa		Alcantarillado	NO	Monofásica	NO		
	Hormigón Asfalto		Tierra		Agua Potable	NO	Otra (especificar)	Paneles solares de la comunidad.		
Adoquín		Solera		Gas	NO					
Tierra	SI									
DATOS DEL INMUEBLE	Forma				Dimensiones					
	Regular	X	Irregular		Pendiente		Frente	12	Fondo	6
	N° Pisos Inmueble		1	Uso del Inmueble (Privado u otro especificar)				privado		
	Techumbre	zinc	N° de Aguas:	2	Aislada		Pareada	X	Rev. Exterior	estuc o
	Calidades									
	mínima		inferior		corriente	X	buena		superior	
	Estructura	X	armada		sin armar

Albañilería									
	Piedra		Adobe		Ladrillo		Madera	X	Metálica	
	hormigón	X	bloque	X	loza entrepiso	X				
Habitado	NO	N° Ha0.b		Contacto						
Descripción de emplazamiento: en comunidad.

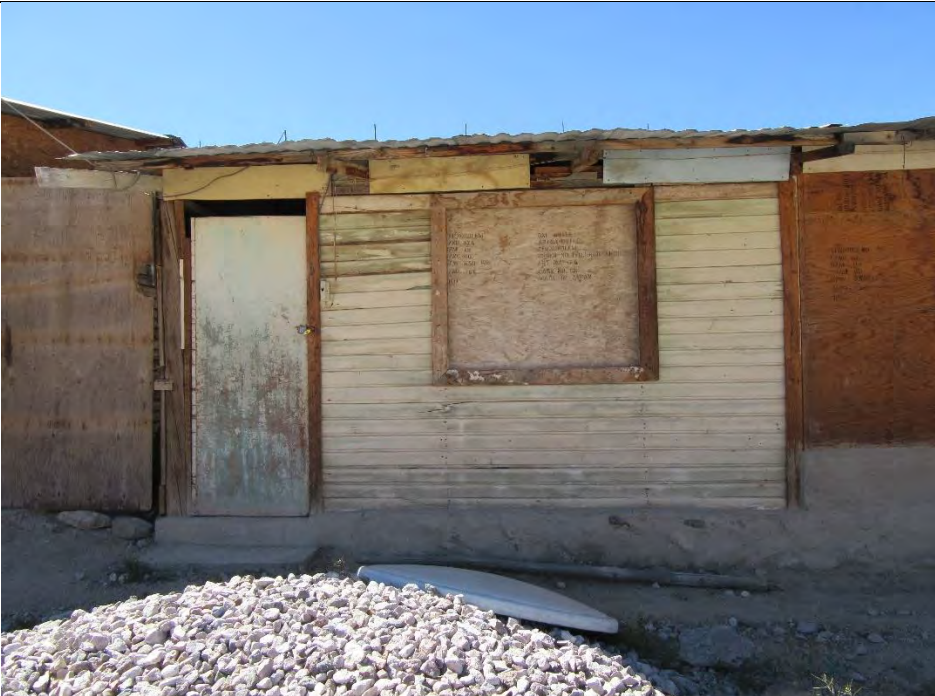
EMPLAZAMIENTO	LOCALIDAD	TRIGO PAMPA			N°	23	Fecha:	31-05		
	Propietario	-					Código	TP		
	Coord. Norte	433561	Coord. Este	7965437	Altura msnm	2.852	Sup. en m2	12		
Tipo de instalación: Vivienda de madera y aglomerado con ventanas tapiadas.										
URBANIZACION	Calzada		Acera		Servicios		Energía			
	Hormigón		Pastelón		Electricidad	SI	Trifásica	NO		
	Cemento		Baldosa		Alcantarillado	NO	Monofásica	NO		
	Hormigón Asfalto		Tierra		Agua Potable	NO	Otra (especificar)	Paneles solares de la comunidad.		
Adoquín		Solera		Gas	NO					
Tierra	SI									
DATOS DEL INMUEBLE	Forma				Dimensiones					
	Regular	X	Irregular		Pendiente		Frente	3	Fondo	4
	N° Pisos Inmueble		1	Uso del Inmueble (Privado u otro especificar)				privado		
	Techumbre	zinc	N° de Aguas:	2	Aislada		Pareada	X	Rev. Exterior	
	Calidades									
	mínima	X	inferior		corriente		buena		superior	
	Estructura		armada		sin armar	X				
	Albañilería

Piedra		Adobe		Ladrillo		Madera	X	Metálica	
	hormigón		bloque		loza entrepiso	X				
Habitado	NO	N° Hab.		Contacto						
Descripción de emplazamiento: en comunidad.
