INFORME FINAL

LICITACIÓN PÚBLICA
ID: 5420-16-LQ16

ANÁLISIS EVALUACIÓN DE RIESGOS MATRICES COPAQUILLA – CÓDIGO BIP Nº 30315122-0

GOBIERNO REGIONAL
ARICA PARINACOTA

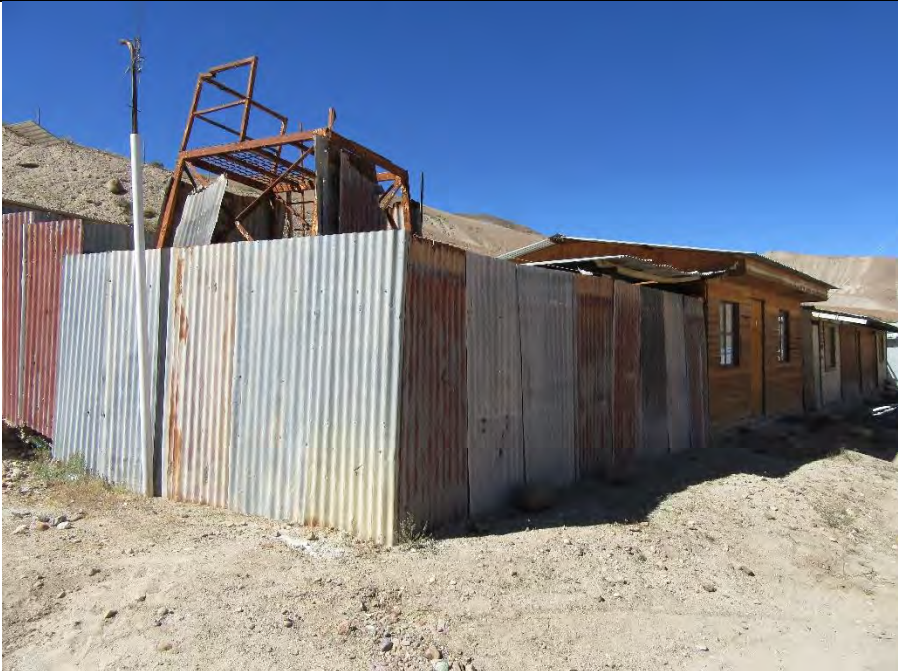
EMPLAZAMIENTO	LOCALIDAD	TRIGO PAMPA			N°	24	Fecha:	31-05		
	Propietario	-					Código	TP		
	Coord. Norte	433558	Coord. Este	7965440	Altura msnm	2.852	Sup. en m2	22		
Tipo de instalación: Vivienda de madera, piso de cemento dos ventanas.										
URBANIZACIÓN	Calzada		Acera		Servicios		Energía			
	Hormigón		Pastelón		Electricidad	SI	Trifásica	NO		
	Cemento		Baldosa		Alcantarillado	NO	Monofásica	NO		
	Hormigón Asfalto		Tierra		Agua Potable	NO	Otra (especificar)	Paneles solares de la comunidad.		
Adoquín		Solera		Gas	NO					
Tierra	SI									
DATOS DEL INMUEBLE	Forma				Dimensiones					
	Regular	X	Irregular		Pendiente		Frente	5.5	Fondo	4
	N° Pisos Inmueble		1	Uso del Inmueble (Privado u otro especificar)				privado		
	Techumbre	zinc	N° de Aguas:	2	Aislada		Pareada	X	Rev. Exterior	
	Calidades									
	mínima	X	inferior		corriente		buena		superior	
	Estructura		armada		sin armar	X				
	Albañilería									
	Piedra		Adobe		Ladrillo		Madera	X	Metálica

hormigón		bloque		loza entrepiso					
Habitado	NO	N° Ha0.b		Contacto						
Descripción de emplazamiento: en comunidad.

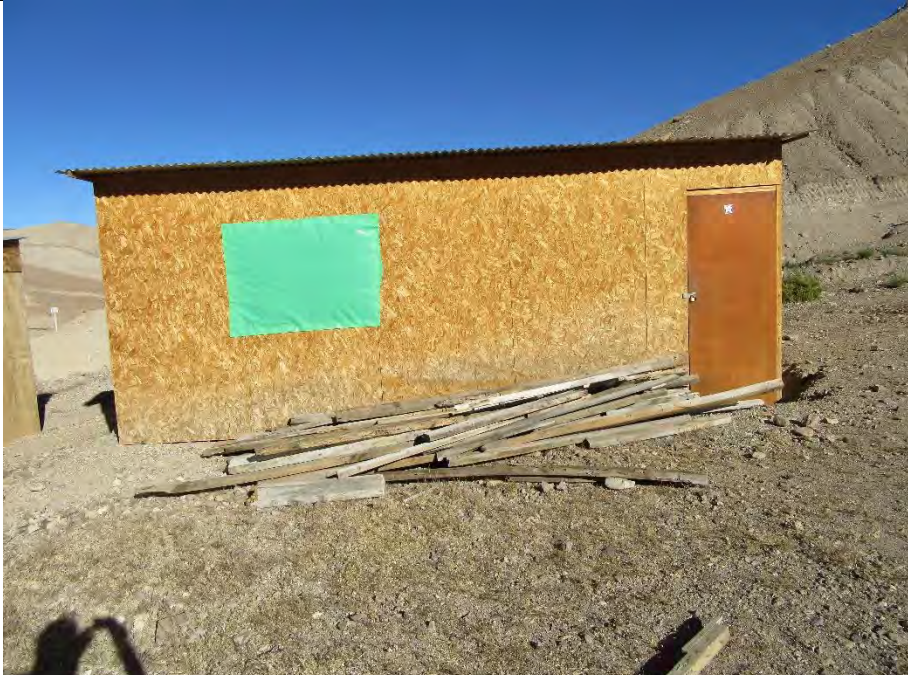
EMPLAZAMIENTO	LOCALIDAD	Copaquilla			N°	25	Fecha:	31-05		
	Propietario	-					Código	CC		
	Coord. Norte	433243	Coord. Este	7965756	Altura msnm	2.886	Sup. en m2	18		
Tipo de Instalación: Sector medio, semicírculo. Material OSB. Presenta sticker del censo.										
URBANIZACIÓN	Calzada		Acera		Servicios		Energía			
	Hormigón Cemento		Pastelón		Electricidad	NO	Trifásica	NO		
	Hormigón Asfalto		Baldosa		Alcantarillado	NO	Monofásica	NO		
	Adoquín		Tierra		Agua Potable	NO	Otra	NO		
Tierra	SI	Solera		Gas	NO					
DATOS DEL INMUEBLE	Forma				Dimensiones					
	Regular		Irregular	si	Pendiente		Frente	6	Fondo	3
	N° Pisos Inmueble	1		Uso del Inmueble (Privado u otro especificar)			privado			
	Techumbre	zinc	N° de Aguas:	1	Aislada	X	Pareada		Rev. Exterior	NO
	Calidades									
	mínima	X	inferior		corriente		buena		superior	
	Estructura		armada		sin armar	X				
	Albañilería									
	Piedra		Adobe		Ladrillo		Madera	X	Metálica

hormigón		bloque		loza entrepiso					
Habitado	NO	N° Hab		Contacto						
Descripción de emplazamiento: sector ingreso a Copaquilla.

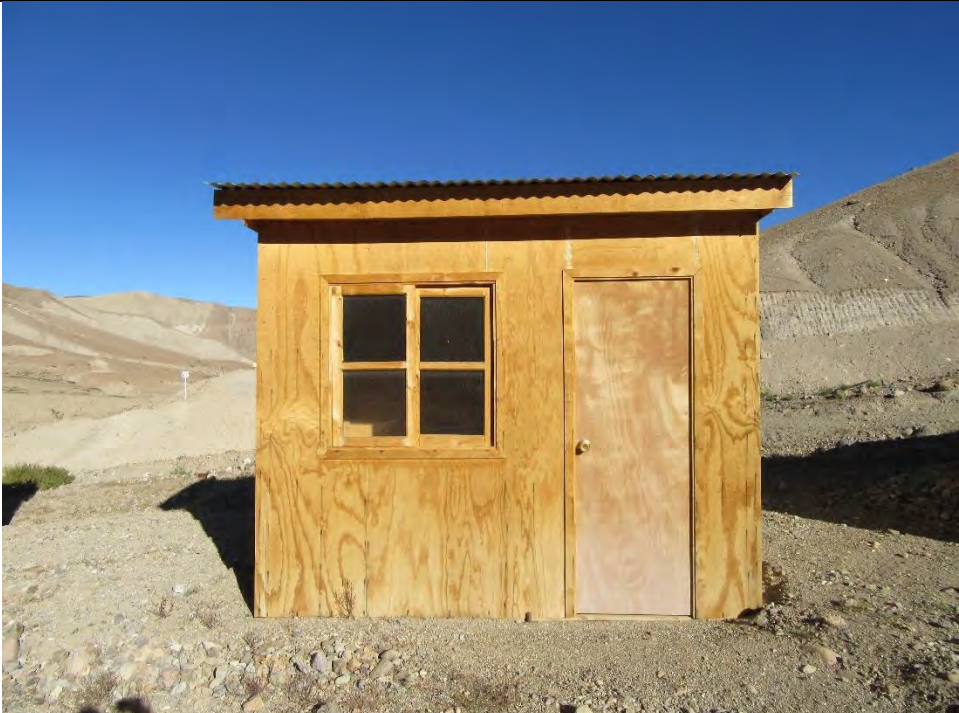
EMPLAZAMIENTO	LOCALIDAD	COPAQUILLA			N°	26	Fecha:	31-05		
	Propietario	-					Código	CC		
	Coord. Norte	433251	Coord. Este	7965758	Altura msnm	2.885	Sup. en m2	5		
Tipo de Instalación: vivienda de terciado, piso de tierra.										
URBANIZACIÓN	Calzada		Acera		Servicios		Energía			
	Hormigón		Pastelón		Electricidad	NO	Trifásica	NO		
	Hormigón Asfalto		Baldosa		Alcantarillado	NO	Monofásica	NO		
	Adoquín		Tierra		Agua Potable	NO	Otra			
Tierra	Si	Solera		Gas	NO					
DATOS DEL INMUEBLE	Forma				Dimensiones					
	Regular		Irregular	X	Pendiente		Frente	2.5	Fondo	2
	N° Pisos Inmueble	1		Uso del Inmueble (Privado u otro especificar)			privado			
	Techumbre	zinc	N° de Aguas:	1	Aislada	X	Pareada		Rev. Exterior	NO
	Calidades									
	mínima	X	inferior		corriente		buena		superior	
	Estructura		armada		sin armar	X				
	Albañilería									
	Piedra		Adobe		Ladrillo		Madera	X	Metálica	
	hormigón		bloque		loza entrepiso

Habitado	NO	N° Hab		Contacto						
Descripción de emplazamiento: sector ingreso a Copaquilla.

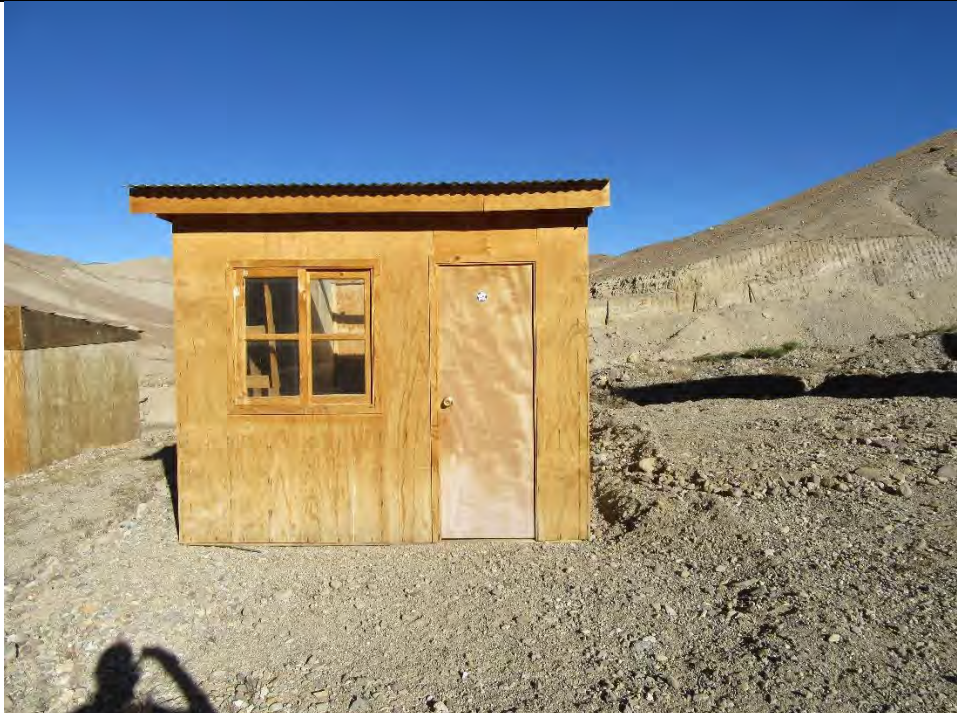
EMPLAZAMIENTO	LOCALIDAD	COPAQUILLA				N°	27	Fecha:	31-05		
	Propietario	-						Código	CC		
	Coord. Norte	433257	Coord. Este	7965763		Altura msnm	2.882	Sup. en m2	18		
Tipo de Instalación: Vivienda terciada, con ventana, sin techo. Presenta sticker del censo.											
URBANIZACIÓN	Calzada		Acera		Servicios		Energía				
	Hormigón		Pastelón		Electricidad	NO	Trifásica	NO			
	Hormigón Asfalto		Baldosa		Alcantarillado	NO	Monofásica	NO			
	Adoquín		Tierra		Agua Potable	NO	Otra				
	Tierra	SI	Solera		Gas	NO					
DATOS DEL INMUEBLE	Forma					Dimensiones					
	Regular		Irregular	X	Pendiente		Frente	3	Fondo	6	
	N° Pisos Inmueble		1	Uso del Inmueble (Privado u otro especificar)				privado			
	Techumbre	no	N° de Aguas:	1	Aislada	X	Pareada		Rev. Exterior	NO	
	Calidades										
	mínima	X	inferior		corriente		buena		superior		
	Estructura		armada		sin armar	X					
	Albañilería										
	Piedra		Adobe	X	Ladrillo		Madera	X	Metálica

hormigón		bloque		loza entrepiso						
	Habitado	NO	N° Hab.		Contacto						
	Descripción de emplazamiento: sector ingreso a Copaquilla.

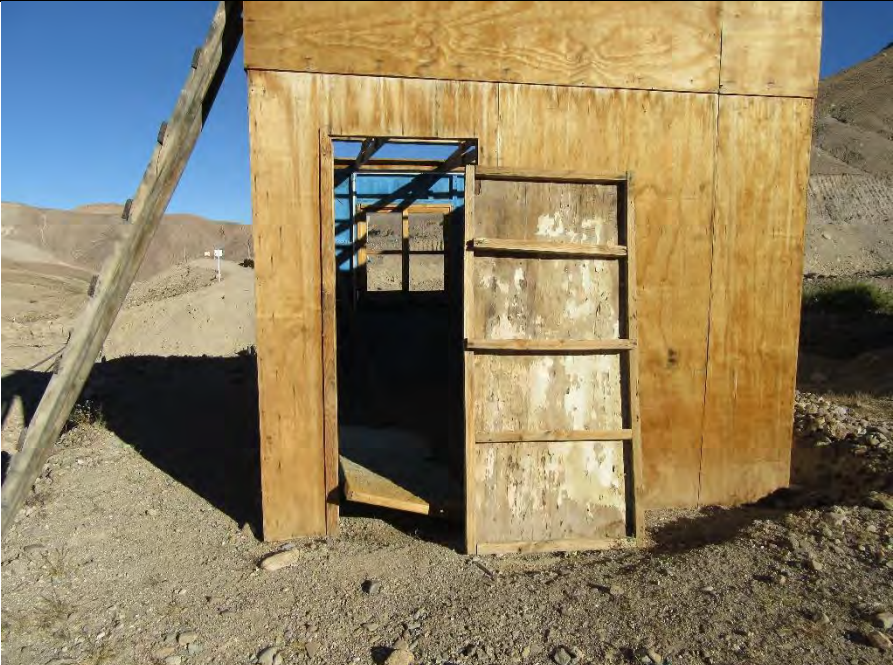
EMPLAZAMIENTO	LOCALIDAD	COPAQUILLA			N°	28	Fecha:	31-05		
	Propietario	-					Código	CC		
	Coord. Norte	433269	Coord. Este	7965759	Altura msnm	2.878	Sup. en m2	12		
Tipo de Instalación: de madera terciada, sin terminar, una ventana.										
URBANIZACIÓN	Calzada		Acera		Servicios		Energía			
	Hormigón Cemento		Pastelón		Electricidad	NO	Trifásica	NO		
	Hormigón Asfalto		Baldosa		Alcantarillado	NO	Monofásica	NO		
	Adoquín		Tierra		Agua Potable	NO	Otra			
	Tierra	SI	Solera		Gas	NO				
DATOS DEL INMUEBLE	Forma				Dimensiones					
	Regular		Irregular	X	Pendiente		Frente	3	Fondo	4
	N° Pisos Inmueble		1	Uso del Inmueble (Privado u otro especificar)				privado		
	Techumbre	NO	N° de Aguas:	1	Aislada	X	Pareada		Rev. Exterior	NO
	Calidades									
	mínima	X	inferior		corriente		buena		superior	
	Estructura		armada		sin armar	X				
	Albañilería									
	Piedra		Adobe		Ladrillo		Madera	X	Metálica	
	hormigón		bloque		loza entrepiso

Habitado	NO	N° Hab		Contacto						
Descripción de emplazamiento: en comunidad.

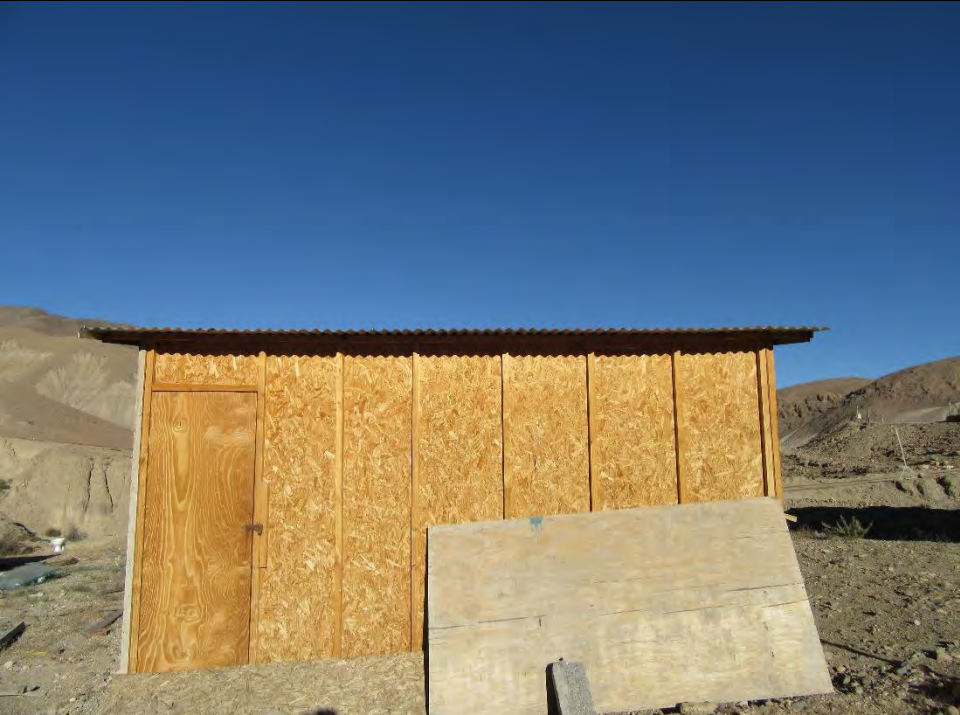
EMPLAZAMIENTO	LOCALIDAD	COPAQUILLA			N°	30	Fecha:	31-05		
	Propietario	-					Código	CC		
	Coord. Norte	433294	Coord. Este	7965775	Altura msnm	2.874	Sup. en m2	12		
Tipo de Instalación: Madera aglomerado OSB, hay sacos de cemento que indica ampliación, cuenta con bodega de 3x3m2.										
URBANIZACIÓN	Calzada		Acera		Servicios		Energía			
	Hormigón		Pastelón		Electricidad	NO	Trifásica	NO		
	Hormigón Asfalto		Baldosa		Alcantarillado	NO	Monofásica	NO		
	Adoquín		Tierra		Agua Potable	NO	Otra			
Tierra	SI	Solera		Gas	NO					
DATOS DEL INMUEBLE	Forma				Dimensiones					
	Regular		Irregular	X	Pendiente		Frente	4	Fondo	3
	N° Pisos Inmueble		1	Uso del Inmueble (Privado u otro especificar)				privado		
	Techumbre	zinc	N° de Aguas:	1	Aislada	X	Pareada		Rev. Exterior	NO
	Calidades									
	mínima	X	inferior		corriente		buena		superior	
	Estructura		armada		sin armar	X				
	Albañilería									
	Piedra		Adobe		Ladrillo		Madera	X	Metálica

hormigón		bloque		loza entrepiso					
Habitado	NO	N° Hab		Contacto						
Descripción de emplazamiento:

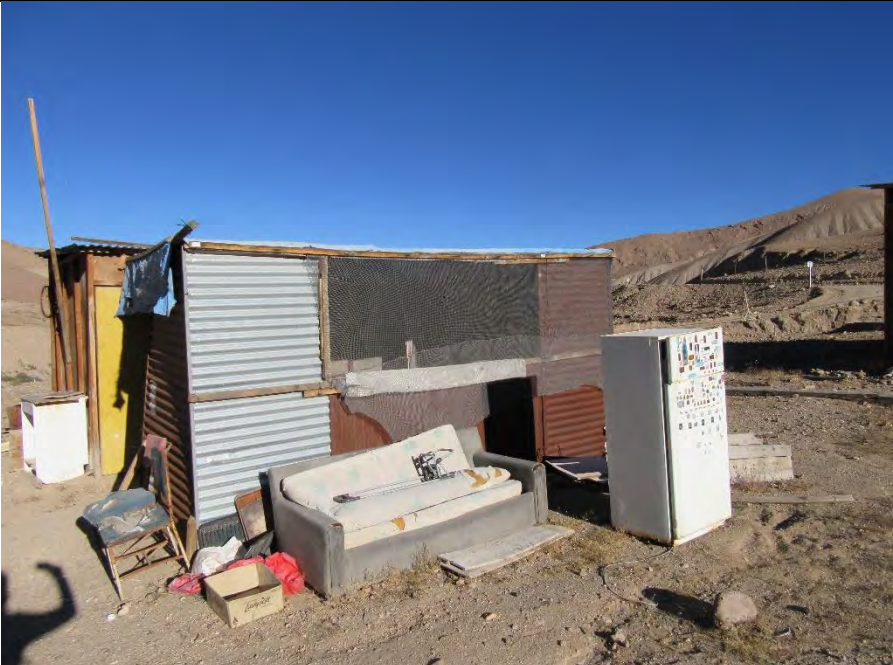
EMPLAZAMIENTO	LOCALIDAD	COPAQUILLA			N°	31	Fecha:	31-05		
	Propietario	-					Código	CC		
	Coord. Norte	433305	Coord. Este	7965783	Altura msnm	2.874	Sup. en m2	12		
Tipo de Instalación: Casa de tabloncitos con un anexo, techo de zinc, alero de carpa y zinc.										
URBANIZACIÓN	Calzada		Acera		Servicios		Energía			
	Hormigón		Pastelón		Electricidad	NO	Trifásica	NO		
	Hormigón Asfalto		Baldosa		Alcantarillado	NO	Monofásica	NO		
	Adoquín		Tierra		Agua Potable	NO	Otra			
Tierra	SI	Solera		Gas	NO					
DATOS DEL INMUEBLE	Forma				Dimensiones					
	Regular		Irregular	X	Pendiente		Frente	4	Fondo	3
	N° Pisos Inmueble		1	Uso del Inmueble (Privado u otro especificar)				privado		
	Techumbre	zinc	N° de Aguas:	1	Aislada	X	Pareada		Rev. Exterior	NO
	Calidades									
	mínima	X	inferior		corriente		buena		superior	
	Estructura		armada		sin armar	X				
	Albañilería									
	Piedra		Adobe		Ladrillo		Madera	X	Metálica

hormigón		bloque		loza entrepiso					
Habitado	NO	N° Hab		Contacto						
Descripción de emplazamiento: en comunidad.

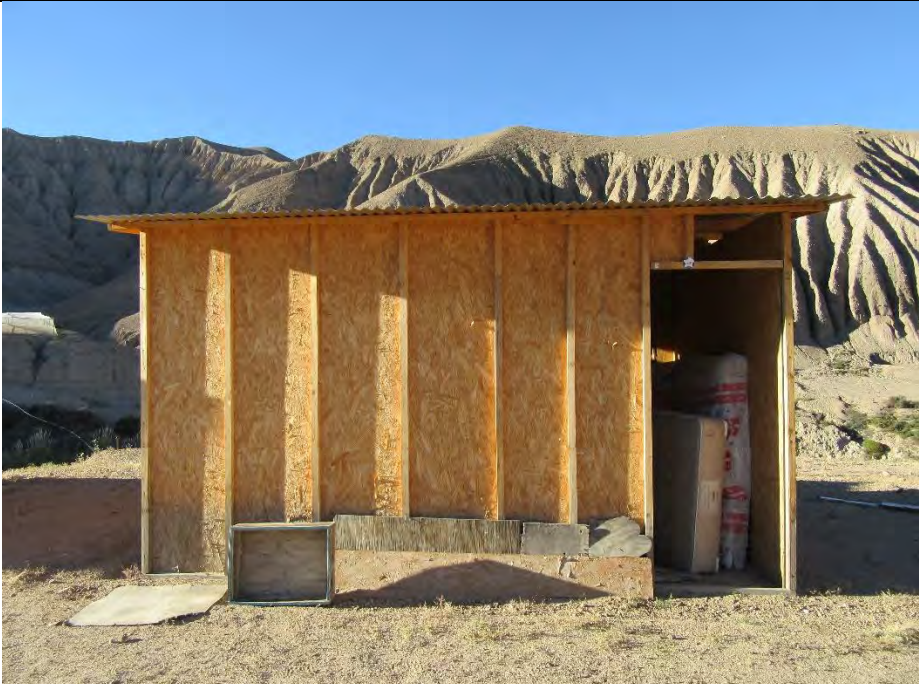
EMPLAZAMIENTO	LOCALIDAD	COPAQUILLA			N°	32	Fecha:	31-05		
	Propietario	-					Código	CC		
	Coord. Norte	433299	Coord. Este	7965805	Altura msnm	2.873	Sup. en m2	12		
Tipo de Instalación: Vivienda de aglomerado OSB, sin puerta ni ventana. Cuenta con sticker de censada.										
URBANIZACIÓN	Calzada		Acera		Servicios		Energía			
	Hormigón		Pastelón		Electricidad	NO	Trifásica	NO		
	Hormigón Asfalto		Baldosa		Alcantarillado	NO	Monofásica	NO		
	Adoquín		Tierra		Agua Potable	NO	Otra			
Tierra	SI	Solera		Gas	NO					
DATOS DEL INMUEBLE	Forma				Dimensiones					
	Regular		Irregular	X	Pendiente		Frente	4	Fondo	3
	N° Pisos Inmueble		1	Uso del Inmueble (Privado u otro especificar)				privado		
	Techumbre	zinc	N° de Aguas:	1	Aislada	X	Pareada		Rev. Exterior	NO
	Calidades									
	mínima	X	inferior		corriente		buena		superior	
	Estructura		armada		sin armar	X				
	Albañilería									
	Piedra		Adobe		Ladrillo		Madera	X	Metálica

hormigón		bloque		loza entrepiso					
Habitado	NO	N° Hab		Contacto						
Descripción de emplazamiento: en comunidad.

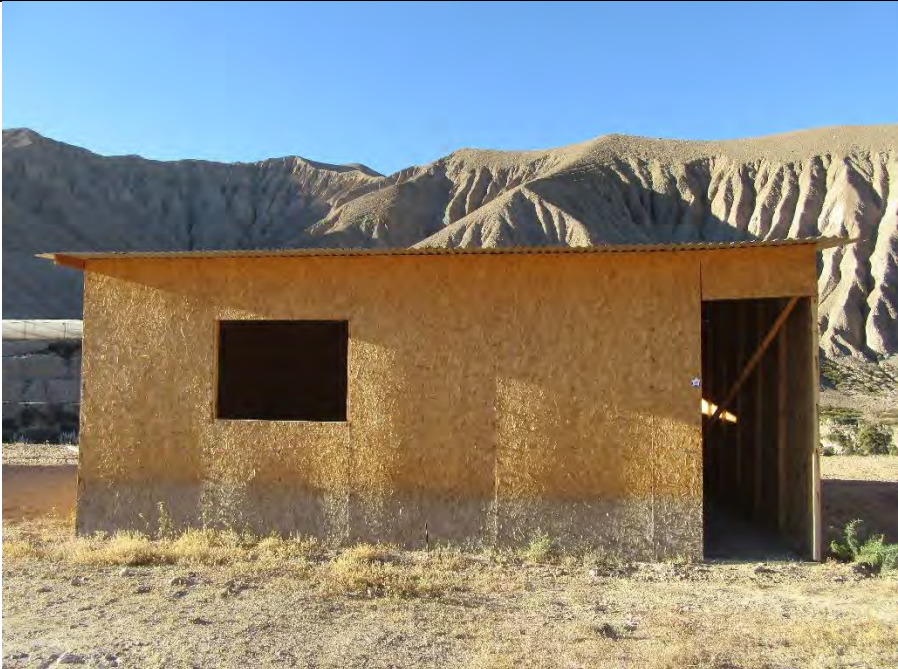
EMPLAZAMIENTO	LOCALIDAD	COPAQUILLA			N°	33	Fecha:	31-05		
	Propietario	-					Código	CC		
	Coord. Norte	433292	Coord. Este	7965810	Altura msnm	2.874	Sup. en m2	21		
Tipo de Instalación: Vivienda de aglomerado OSB, sin puerta										
URBANIZACIÓN	Calzada		Acera		Servicios		Energía			
	Hormigón		Pastelón		Electricidad	NO	Trifásica	NO		
	Hormigón Asfalto		Baldosa		Alcantarillado	NO	Monofásica	NO		
	Adoquín		Tierra		Agua Potable	NO	Otra			
Tierra	SI	Solera		Gas	NO					
DATOS DEL INMUEBLE	Forma				Dimensiones					
	Regular		Irregular	si	Pendiente		Frente	6	Fondo	3.5
	N° Pisos Inmueble		1	Uso del Inmueble (Privado u otro especificar)				privado		
	Techumbre	zinc	N° de Aguas:	1	Aislada	X	Pareada		Rev. Exterior	NO
	Calidades									
	mínima	X	inferior		corriente		buena		superior	
	Estructura		armada		sin armar	X				
	Albañilería									
	Piedra		Adobe		Ladrillo		Madera	X	Metálica	
	hormigón		bloque		loza entrepiso

Habitado	NO	N° Hab		Contacto						
Descripción de emplazamiento: en comunidad.

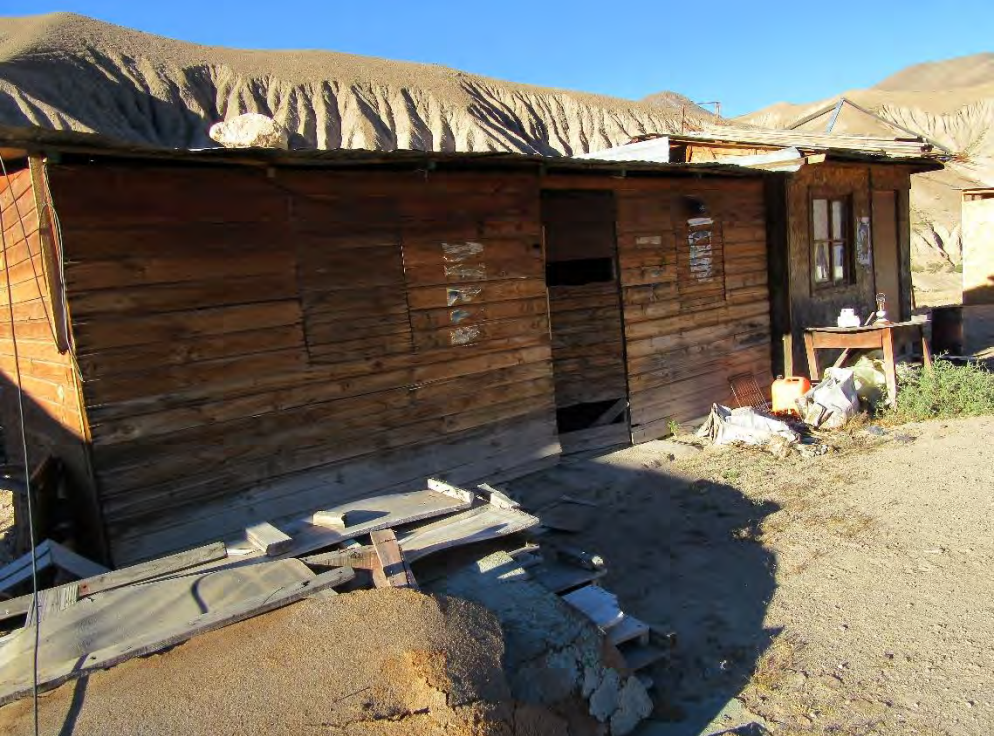
EMPLAZAMIENTO	LOCALIDAD	COPAQUILLA			N°	34	Fecha:	31-05		
	Propietario	-					Código	CC		
	Coord. Norte	433276	Coord. Este	7965821	Altura msnm	2.873	Sup. en m2	27		
Tipo de Instalación: Mediagua muy deteriorada, y una pieza de mediagua al costado en similar condición.										
URBANIZACIÓN	Calzada		Acera		Servicios		Energía			
	Hormigón Cemento		Pastelón		Electricidad	NO	Trifásica	NO		
	Hormigón Asfalto		Baldosa		Alcantarillado	NO	Monofásica	NO		
	Adoquín		Tierra		Agua Potable	NO	Otra	NO		
Tierra	SI	Solera		Gas	NO					
DATOS DEL INMUEBLE	Forma				Dimensiones					
	Regular		Irregular	X	Pendiente		Frente	9	Fondo	3
	N° Pisos Inmueble		1	Uso del Inmueble (Privado u otro especificar)				privado		
	Techumbre	zinc	N° de Aguas:	1	Aislada	X	Pareada		Rev. Exterior	NO
	Calidades									
	mínima	X	inferior		corriente		buena		superior	
	Estructura		armada		sin armar	X				
	Albañilería									
	Piedra		Adobe		Ladrillo		Madera	X	Metálica

hormigón		bloque		loza entrepiso					
Habitado	NO	N° Hab		Contacto						
Descripción de emplazamiento: en comunidad.

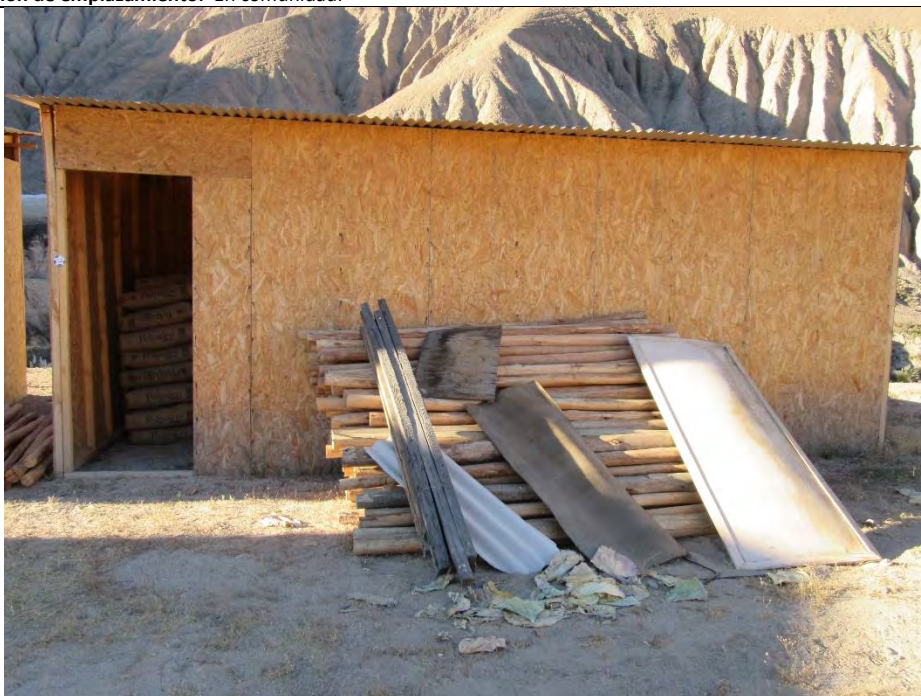
EMPLAZAMIENTO	LOCALIDAD	COPAQUILLA			N°	35	Fecha:	31-05		
	Propietario	-					Código	CC		
	Coord. Norte	433260	Coord. Este	7965826	Altura msnm	2.873	Sup. en m2	18		
Tipo de Instalación: Mediagua a medio construir, hay polines de madera y sacos de cemento, de aglomerado OSB										
URBANIZACIÓN	Calzada		Acera		Servicios		Energía			
	Hormigón Cemento		Pastelón		Electricidad	NO	Trifásica	NO		
	Hormigón Asfalto		Baldosa		Alcantarillado	NO	Monofásica	NO		
	Adoquín		Tierra		Agua Potable	NO	Otra			
Tierra	SI	Solera		Gas	NO					
DATOS DEL INMUEBLE	Forma				Dimensiones					
	Regular		Irregular	X	Pendiente		Frente	6	Fondo	3
	N° Pisos Inmueble		1	Uso del Inmueble (Privado u otro especificar)				privado		
	Techumbre	ZINC	N° de Aguas:	1	Aislada	X	Pareada		Rev. Exterior	NO
	Calidades									
	mínima	X	inferior		corriente		buena		superior	
	Estructura		armada		sin armar	X				
	Albañilería									
	Piedra		Adobe		Ladrillo		Madera	X	Metálica

hormigón		bloque		loza entrepiso					
Habitado	NO	N° Hab		Contacto						
Descripción de emplazamiento: En comunidad.

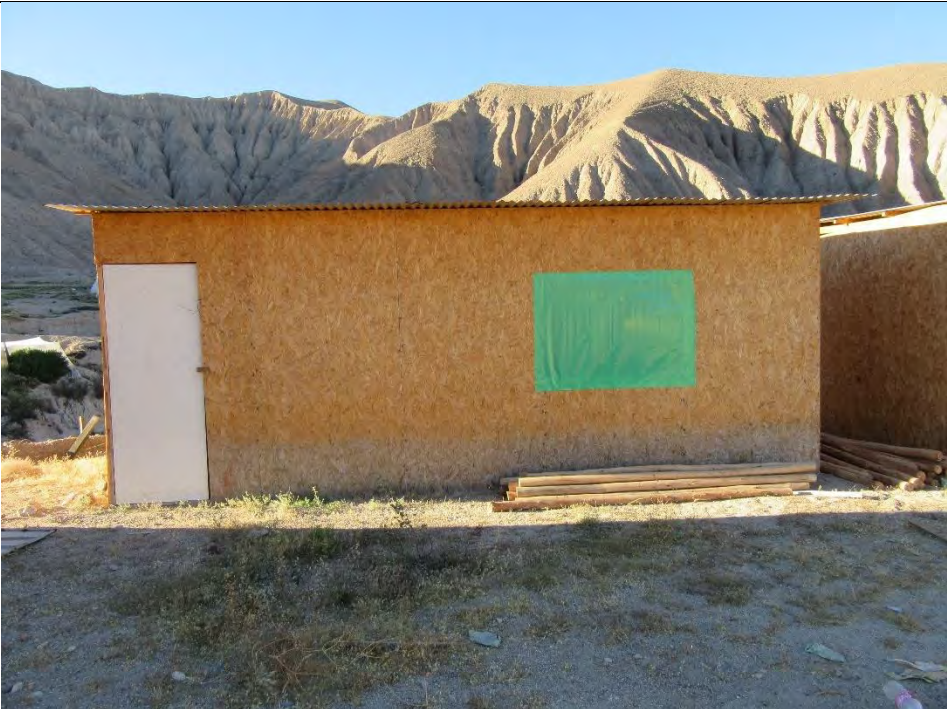
EMPLAZAMIENTO	LOCALIDAD	COPAQUILLA			N°	36	Fecha:	31-05		
	Propietario	-					Código	CC		
	Coord. Norte	433255	Coord. Este	7965831	Altura msnm	2.873	Sup. en m2	18		
Tipo de Instalación: Vivienda de aglomerado OSB, sin puerta, ventana con nylon										
URBANIZACION	Calzada		Acera		Servicios		Energía			
	Hormigón		Pastelón		Electricidad	NO	Trifásica	NO		
	Cemento		Baldosa		Alcantarillado	NO	Monofásica	NO		
	Hormigón Asfalto		Tierra		Agua Potable	NO	Otra			
	Adoquín		Solera		Gas	NO				
Tierra	SI									
DATOS DEL INMUEBLE	Forma				Dimensiones					
	Regular		Irregular	X	Pendiente		Frente	6	Fondo	3
	N° Pisos Inmueble		1	Uso del Inmueble (Privado u otro especificar)				privado		
	Techumbre	zinc	N° de Aguas:	1	Aislada	X	Pareada		Rev. Exterior	NO
	Calidades									
	mínima	X	inferior		corriente		buena		superior	
	Estructura		armada		sin armar	X				
	Albañilería									
	Piedra		Adobe		Ladrillo		Madera	X	Metálica

hormigón		bloque		loza entrepiso					
Habitado	NO	N° Hab		Contacto						
Descripción de emplazamiento: En comunidad.

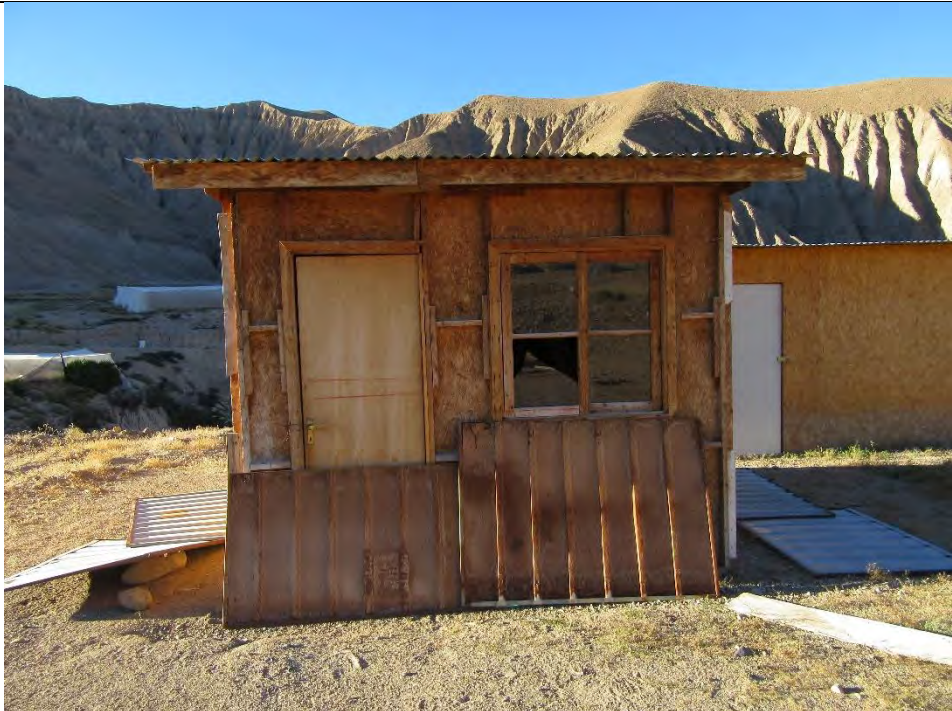
EMPLAZAMIENTO	LOCALIDAD	COPAQUILLA			N°	37	Fecha:	31-05		
	Propietario	-					Código	CC		
	Coord. Norte	433248	Coord. Este	7965831	Altura msnm	2.873	Sup. en m2	9		
Tipo de Instalación: Vivienda sin terminaciones, de aglomerado OSB										
URBANIZACION	Calzada		Acera		Servicios		Energía			
	Hormigón		Pastelón		Electricidad	NO	Trifásica	NO		
	Cemento		Baldosa		Alcantarillado	NO	Monofásica	NO		
	Hormigón Asfalto		Tierra		Agua Potable	NO	Otra			
	Adoquín		Solera		Gas	NO				
Tierra	SI									
DATOS DEL INMUEBLE	Forma				Dimensiones					
	Regular		Irregular	X	Pendiente		Frente	3	Fondo	3
	N° Pisos Inmueble		1	Uso del Inmueble (Privado u otro especificar)				privado		
	Techumbre	zinc	N° de Aguas:	1	Aislada	X	Pareada		Rev. Exterior	NO
	Calidades									
	mínima	X	inferior		corriente		buena		superior	
	Estructura		armada		sin armar	X				
	Albañilería									
	Piedra		Adobe		Ladrillo		Madera	X	Metálica	
	hormigón		bloque		loza entrepiso

Habitado	NO	N° Hab		Contacto						
Descripción de emplazamiento: en comunidad.

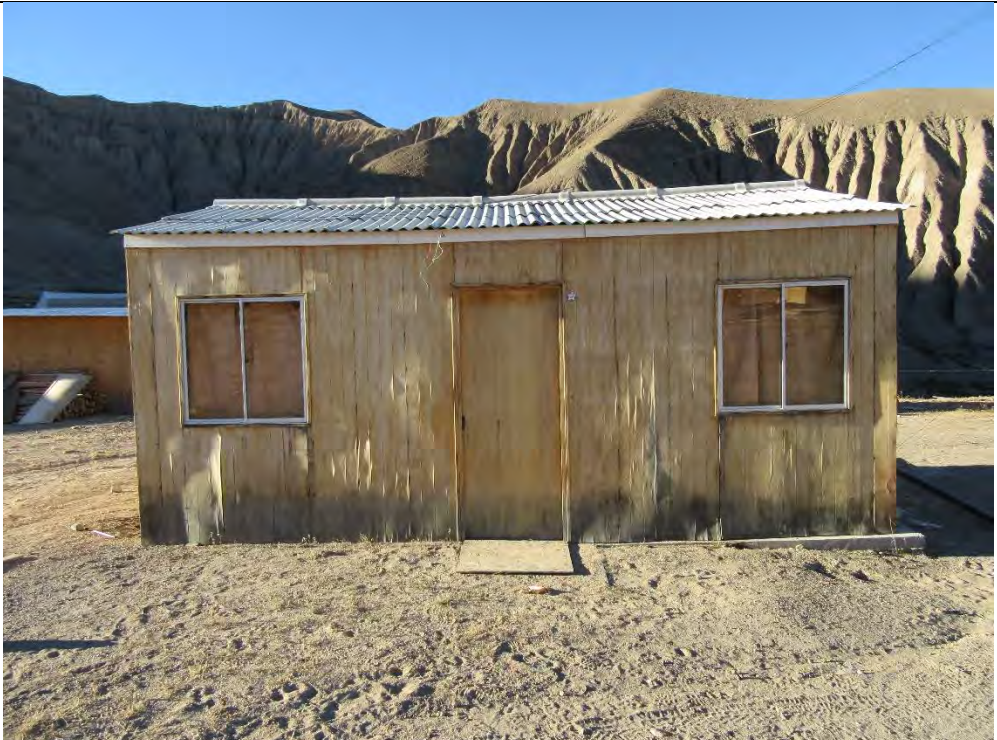
EMPLAZAMIENTO	LOCALIDAD	COPAQUILLA			N°	38	Fecha:	31-05		
	Propietario	-					Código	CC		
	Coord. Norte	433261	Coord. Este	7965811	Altura msnm	2.873	Sup. en m2	24		
Tipo de instalación: vivienda deteriorada, presenta piso con loza de cemento.										
URBANIZACION	Calzada		Acera		Servicios		Energía			
	Hormigón		Pastelón		Electricidad	NO	Trifásica	NO		
	Cemento		Baldosa		Alcantarillado	NO	Monofásica	NO		
	Hormigón Asfalto		Tierra		Agua Potable	NO	Otra			
	Adoquín		Solera		Gas	NO				
Tierra	SI									
DATOS DEL INMUEBLE	Forma				Dimensiones					
	Regular		Irregular	X	Pendiente		Frente	6	Fondo	4
	N° Pisos Inmueble		1	Uso del Inmueble (Privado u otro especificar)				privado		
	Techumbre	zinc	N° de Aguas:	2	Aislada	X	Pareada		Rev. Exterior	NO
	Calidades									
	mínima	X	inferior		corriente		buena		superior	
	Estructura		armada		sin armar	X				
	Albañilería									
	Piedra		Adobe	X	Ladrillo		Madera	X	Metálica

hormigón		bloque		loza entrepiso					
Habitado	NO	N° Hab		Contacto						
Descripción de emplazamiento: en comunidad.

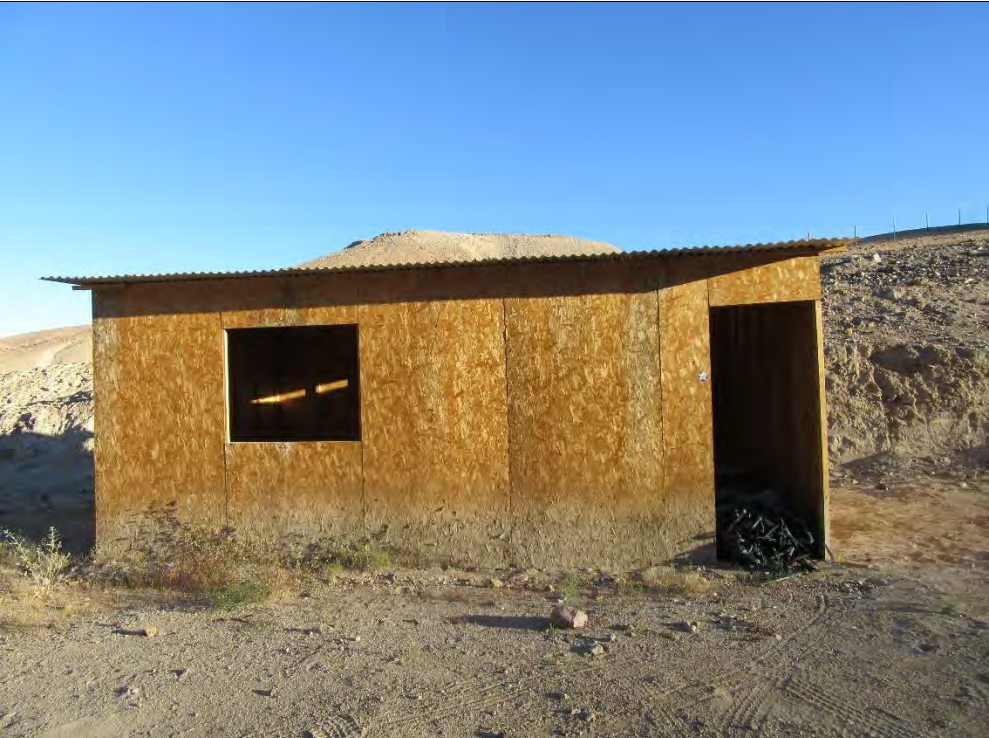
EMPLAZAMIENTO	LOCALIDAD	COPAQUILLA			N°	39	Fecha:	31-05		
	Propietario	-					Código	CC		
	Coord. Norte	433199	Coord. Este	7965812	Altura msnm	2.879	Sup. en m2	24		
Tipo de instalación: vivienda no terminada										
URBANIZACION	Calzada		Acera		Servicios		Energía			
	Hormigón		Pastelón		Electricidad	NO	Trifásica	NO		
	Cemento		Baldosa		Alcantarillado	NO	Monofásica	NO		
	Hormigón Asfalto		Tierra		Agua Potable	NO	Otra			
	Adoquín		Tierra		Gas	NO				
	Tierra	SI	Solera							
DATOS DEL INMUEBLE	Forma				Dimensiones					
	Regular		Irregular	X	Pendiente		Frente	6	Fondo	4
	N° Pisos Inmueble		1	Uso del Inmueble (Privado u otro especificar)				privado		
	Techumbre	zinc	N° de Aguas:	1	Aislada	X	Pareada		Rev. Exterior	NO
	Calidades									
	mínima	X	inferior		corriente		buena		superior	
	Estructura		armada		sin armar	X				
	Albañilería									
	Piedra		Adobe		Ladrillo		Madera	X	Metálica	
	hormigón			bloque		loza entrepiso

Habitado	NO	N° Hab		Contacto						
Descripción de emplazamiento: en comunidad.

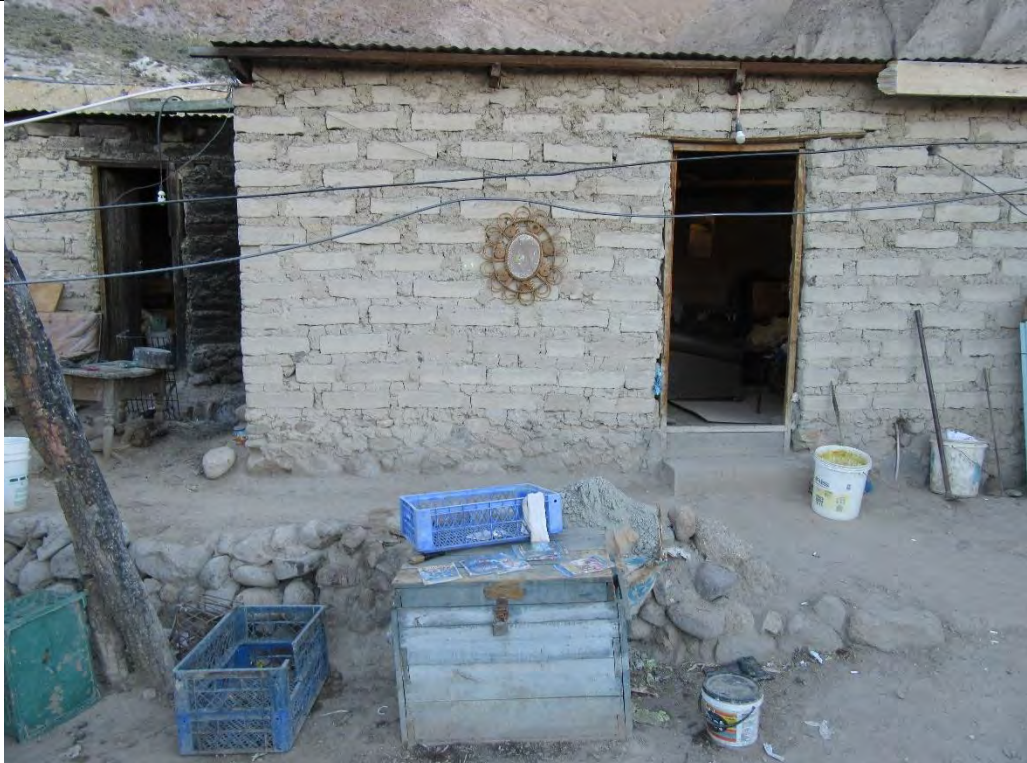
EMPLAZAMIENTO	LOCALIDAD	COPAQUILLA			N°	41	Fecha:	31-05			
	Propietario	Juliana Marca. Familia de Isabel Diaz.					Código	CC			
	Coord. Norte	433071	Coord. Este	7966004	Altura msnm	2.904	Sup. en m2	48			
Tipo de instalación: Vivienda compuesta de materialidad tradicional adobe, conformada por varias construcciones											
URBANIZACIÓN	Calzada		Acera		Servicios		Energía				
	Hormigón		Pastelón		Electricidad	SI	Trifásica	NO			
	Cemento		Baldosa		Alcantarillado	NO	Monofásica	NO			
	Hormigón Asfalto		Tierra		Agua Potable	NO	Otra	PANELES SOLARES.			
	Adoquín		Solera		Gas	NO					
Tierra	SI										
DATOS DEL INMUEBLE	Forma				Dimensiones						
	Regular	X	Irregular		Pendiente		Frente	16	Fondo	3	
	N° Pisos Inmueble		1	Uso del Inmueble (Privado u otro especificar)				privado			
	Techumbre	ZINC	N° de Aguas:	1	Aislada	X	Pareada		Rev. Exterior	NO	
	Calidades										
	mínima	X	inferior		corriente		buena		superior

Estructura		armada	X	sin armar						
	Albañilería										
	Piedra	X	Adobe	X	Ladrillo		Madera	X	Metálica		
	hormigón		bloque		loza entrepiso	X					
Habitado	NO	N° Hab		Contacto							
Descripción de emplazamiento: ladera oriente, Juliana Marca.

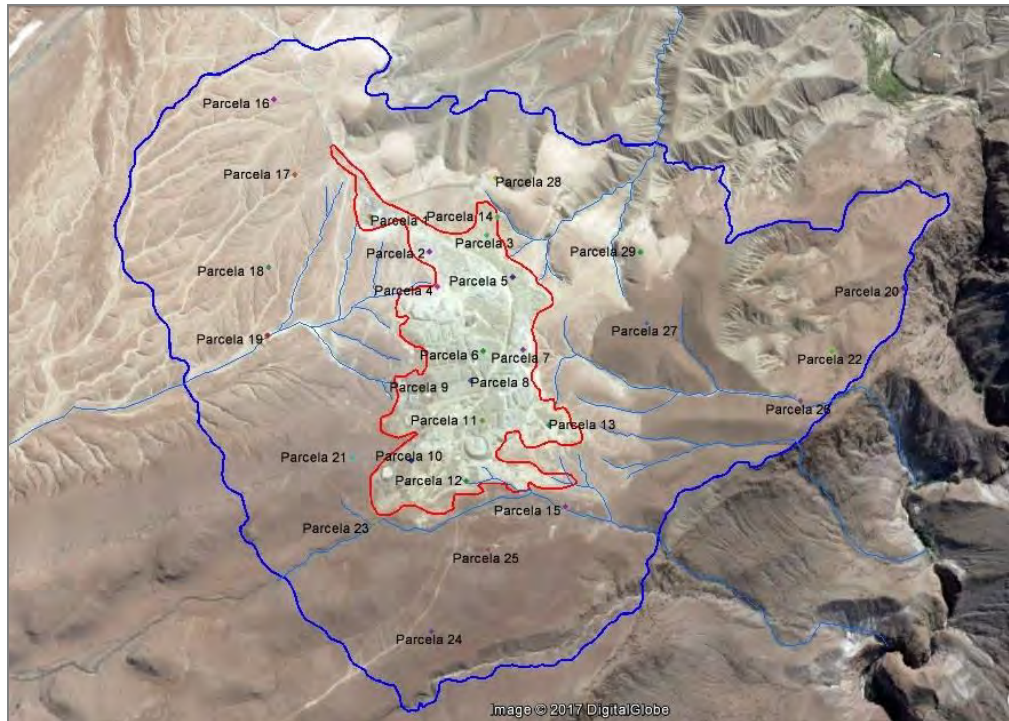
Figura 1. Localización de parcelas de vegetación y flora en zona A residuos mineros y zona B adyacente a residuos.
Fuente. Elaboración propia

El reconocimiento de la flora vascular, se realizó mediante recorridos completos de cada unidad de vegetación, complementando los datos obtenidos de cada parcela de vegetación (Figura 1). Cada especie fue reconocida, registrada y colectada en el caso de no ser identificada en terreno. Las muestras colectadas fueron analizadas en gabinete, determinando la especie con el apoyo de literatura especializada (e.g. Hoffmann, 1979; Marticorena et al., 2010). La nomenclatura taxonómica de las especies se basó principalmente en Marticorena et al. (2010), Marticorena y Quezada (1985) y Zuloaga et al. (2008), apoyada por los listados de flora potencial presentes en Gajardo (1994) y Luebert y Pliscoff (2006). Adicionalmente, también se revisaron proyectos en la región, desarrollados previamente dentro del marco del Sistema de Evaluación de Impacto Ambiental (SEA), con el objeto de obtener información apropiada en la temática.

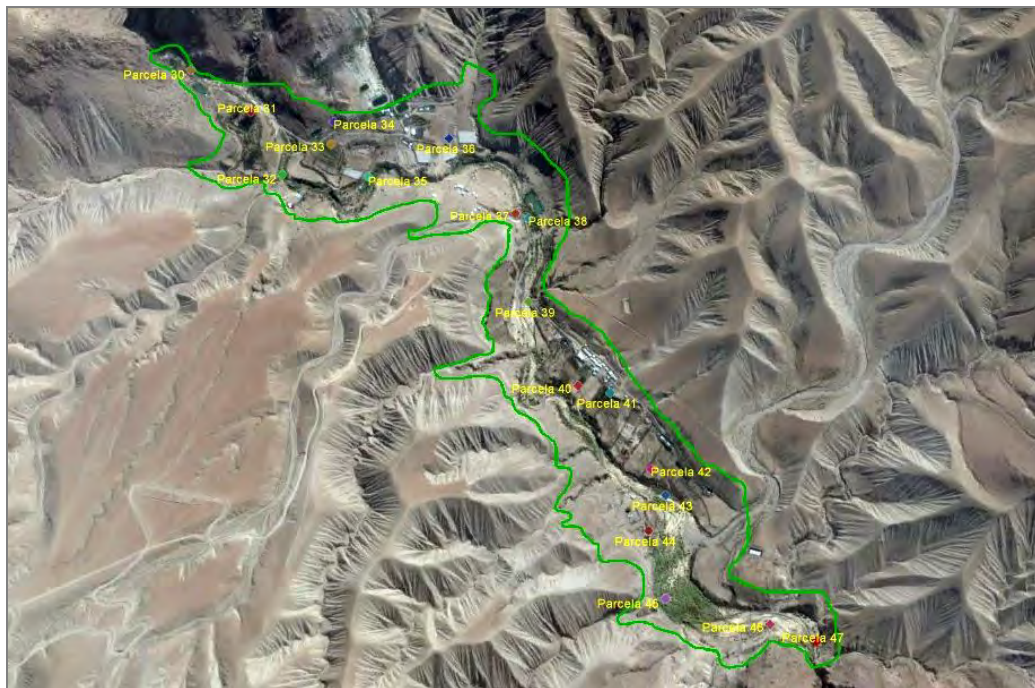
Figura 2. Localización de parcelas de vegetación y flora, zona C comunidades.
Elaboración propia.

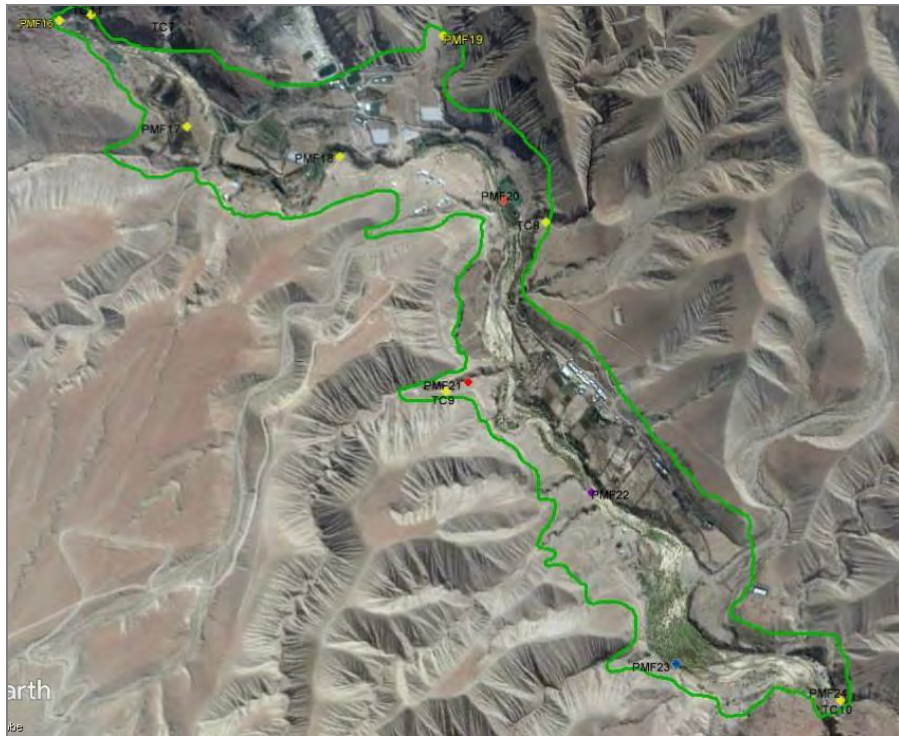
Figura 3. Localización específica de los puntos de muestreo de fauna, y localización de trampas cámara, en zona C comunidades.
