Informe Final:

"Evaluación confirmatoria sitio específico del riesgo en sectores relacionados con disposición de Residuos Sólidos Domiciliarios (RSD) y asimilables: Vertedero Lepún (Lago Ranco) y Vertedero Asquee (Mariquina), región de Los Ríos"

Licitación ID: 613925-1-LE16

Diciembre 2016

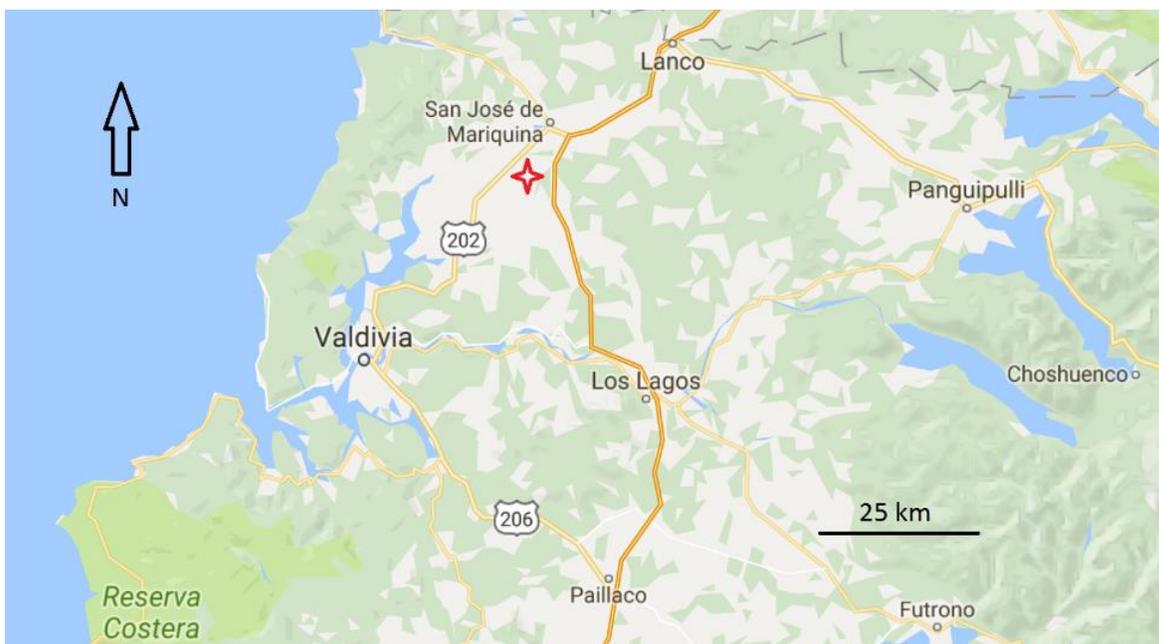
El vertedero Asquee se ubica en la comuna de Mariquina, región de Los Ríos (Figura 3). El sitio se encuentra a un costado de la ruta 202, unos 5 kilómetros al suroeste de la ciudad de Mariquina.

Figura 3: Ubicación del ex Vertedero Asquee. Elaboración propia.

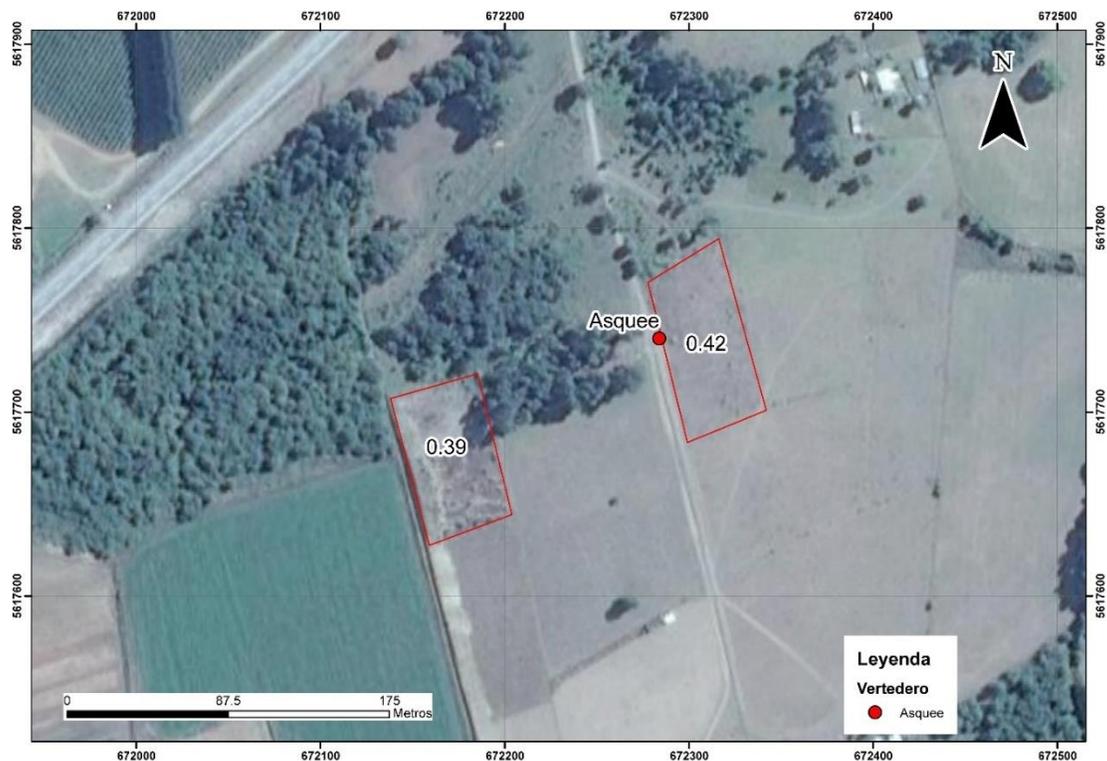
Con un área total de 0.81 Ha., está conformado por 2 depósitos, de 0.39 y 0.42 ha respectivamente, distanciados por alrededor de 100 m. El sitio se ubica en las coordenadas UTM 672.284 E y 5.617.740 N, Datum WGS84, huso 18S. Como se aprecia en la figura, los rellenos se encuentran cubiertos, Figura 4.

Figura 4: Ubicación vertedero Asquee, el número sobre el área indica la cantidad de hectáreas que cada sitio posee. (Fuente: Elaboración Propia).

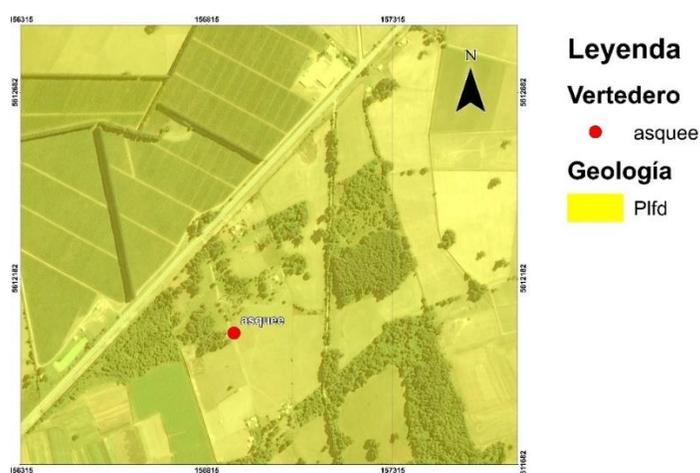
Las características geológicas de los depósitos, en relación al tamaño de grano, le dan la capacidad de poder infiltrar agua, permitiendo que esta se acumule en los poros y permeabilidades, formando un acuífero bajo la superficie del vertedero. Esta información es relevante y fue considerada en el plan de muestreo desarrollado.

Figura 5: Geología vertedero (Fuente: Modificado de Mella et al. (2012), publicado por SERNAGEOMIN). Datum WGS 84, Huso 19S.

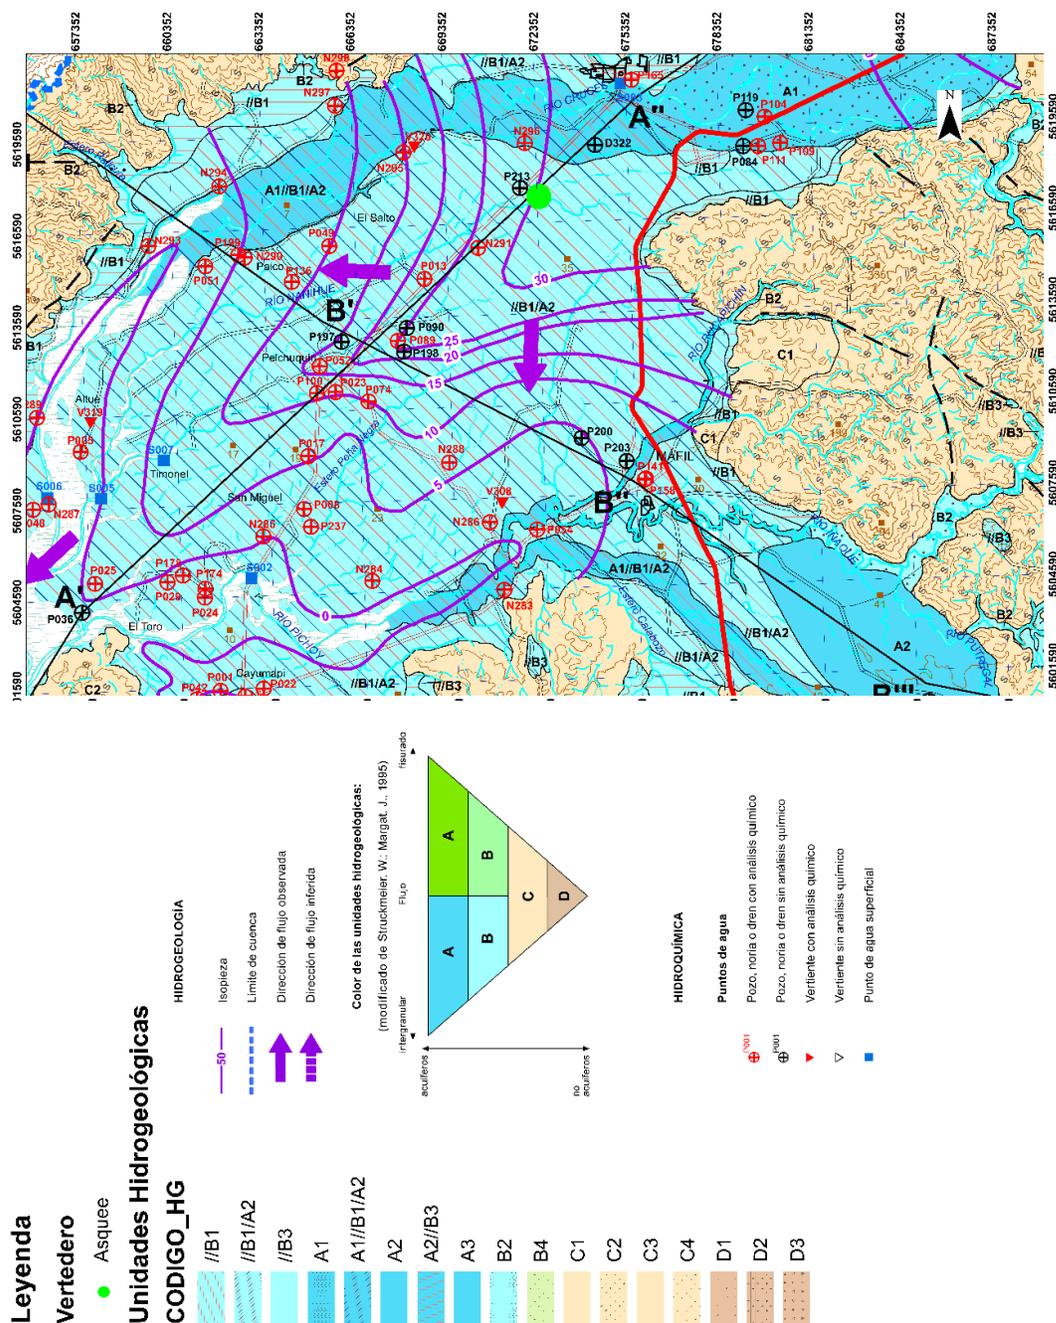
En el caso específico, existe el pozo p213 (Figura 6) que se encuentra aproximadamente 400 m del Vertedero Asquee que posee caudal de aprovechamiento 50 l/s, caudal específico 2.23 l/s/m² y transmisividad de 223.5 m²/día y un nivel estático de 5.6 m de profundidad.

Figura 6: Hidrogeología Vertedero Asquee. Datum SIRGAS 18s (Fuente: Modificado de Páez et al. (2014), publicado por SERNAGEOMIN).

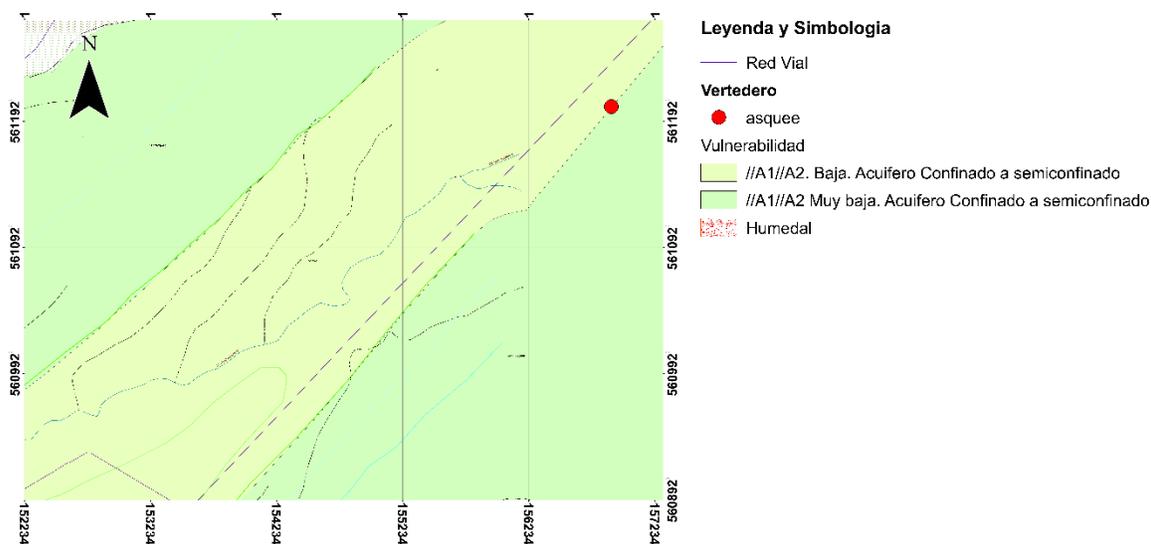
Según el estudio realizado por Arenas (2005), la vulnerabilidad del acuífero a la contaminación en la zona de Asquee sería baja a muy baja según la clasificación GOD (Foster, 1987), el que considera el tipo de acuífero (G), litología de la zona no saturada (O) y profundidad del nivel freático o espesor de la zona saturada (D). En la Figura 6 se pueden observar las unidades hidrogeológicas que se extienden hasta San José de la Mariquina. La geología en este punto corresponde a la misma que se encuentra descrita en las proximidades, indicadas en el mapa geológico.

Figura 7: Vulnerabilidad acuífero Valdivia (Fuente: modificado Arenas et al. (2005), publicado por SERNAGEOMIN). Datum WGS 84, Huso 19S.

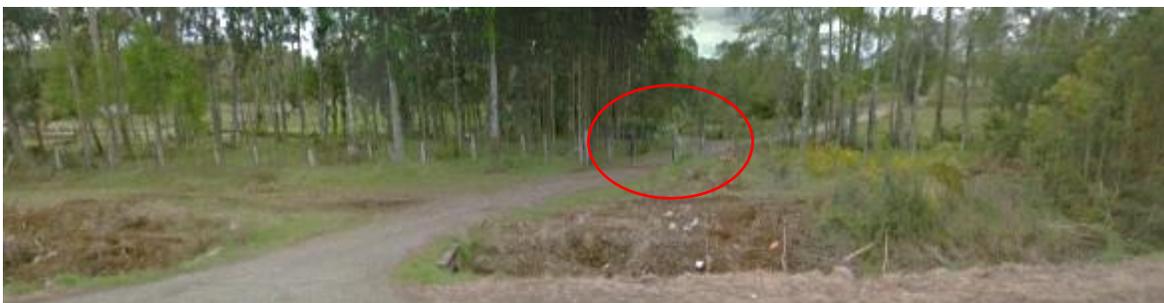
Respecto al depósito ubicado al Oeste, es muy similar al anterior en apariencia y volumen, estando cubierto actualmente por una capa de tierra. Según informó el dueño del predio donde se ubica este último, Sr. Belisario Gonzales, durante años posteriores a 1995 siguió llegando gente a botar basura a este depósito, hasta que se vio obligado a colocar un portón asegurado con llave, Figura 8.

Figura 8: Fotografía del portón que cierra el paso a los depósitos.

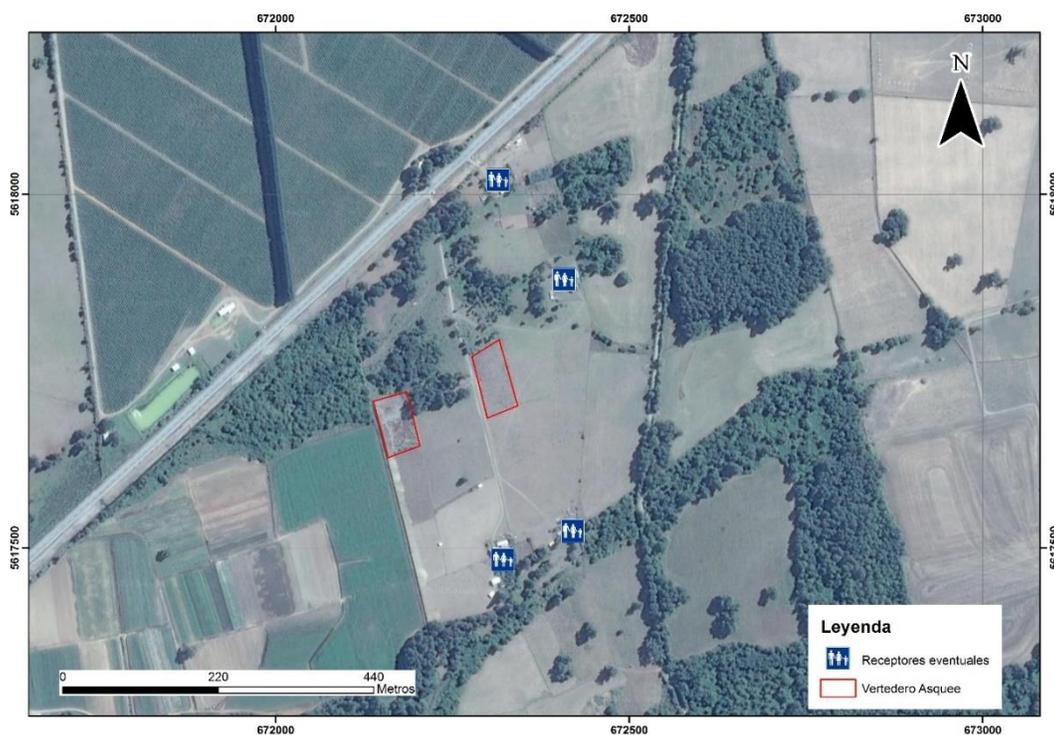
Se realizó una visita de reconocimiento para inspeccionar y avanzar en diagnosticar los posibles riesgos para la población humana del ex-vertedero Asquee. La ficha de inspección aplicada en terreno se encuentra disponible en el Anexo 1, la cual fue levantada el día 22 de julio del año 2016. De este vertedero no existen antecedentes sobre los orígenes de los desechos, proviniendo presumiblemente de la ciudad de Mariquina y de los alrededores rurales. En la Figura 9 se muestra un esquema en planta del sitio.

Figura 9: Planta de la zona de estudio. Se presenta el camino principal, el contorno aproximado de la zona donde se encuentran los depósitos y la ubicación de los potenciales receptores.

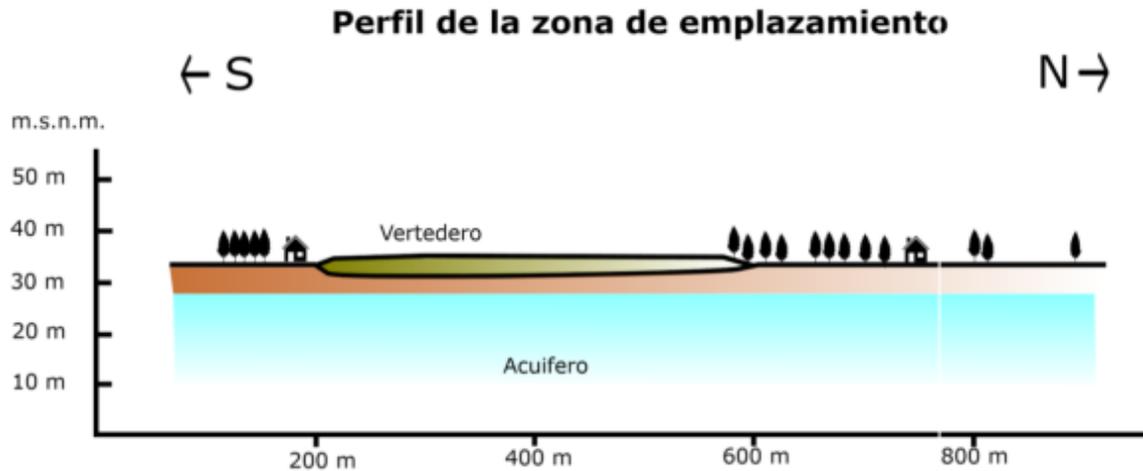
En la Figura 10 se puede observar el perfil esquemático del Vertedero Asquee, construido a partir de información recopilada en terreno y los datos técnicos expuestos en la caracterización geológica, hidrogeológica y agrológica.

Figura 10: Perfil esquemático del ex-vertedero de Asquee. Se muestra la profundidad estimada del acuífero. Fuente: Elaboración propia.

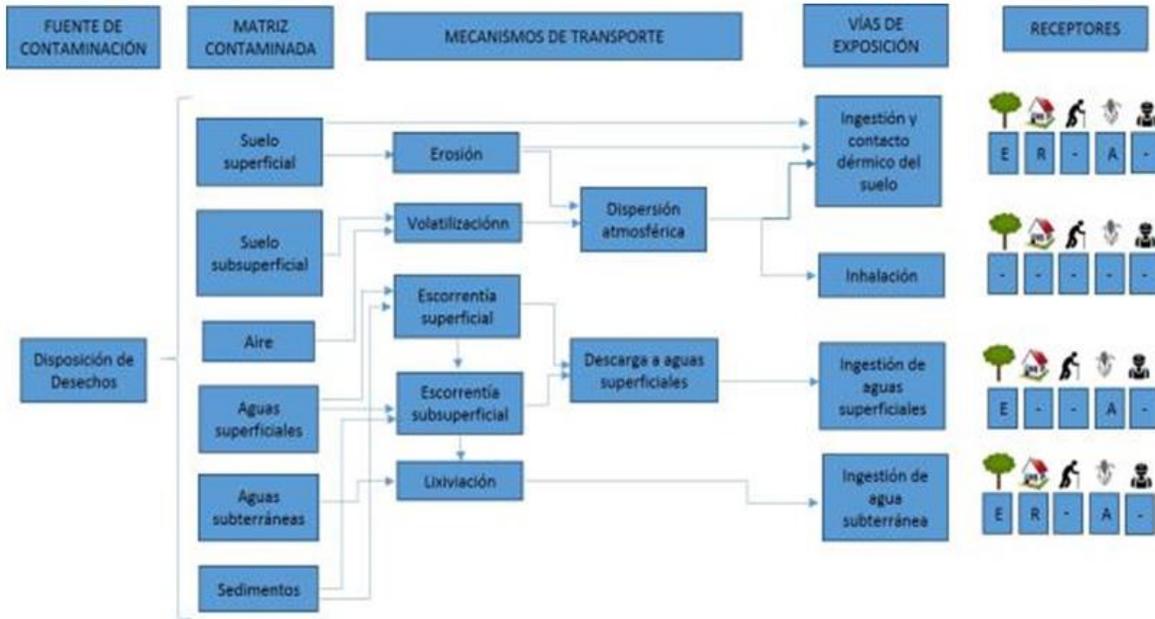
La vía de exposición de ingesta/absorción de aguas superficiales podría afectar al ecosistema y a los componentes agrícolas y pecuarios, si es que efectivamente existe contaminación de éstos producto de residuos.

Figura 11: Modelo conceptual del vertedero Asque. E= Ecológico, R=Residencial, P=Personas de paso, A=Agrícola, T=Trabajador.

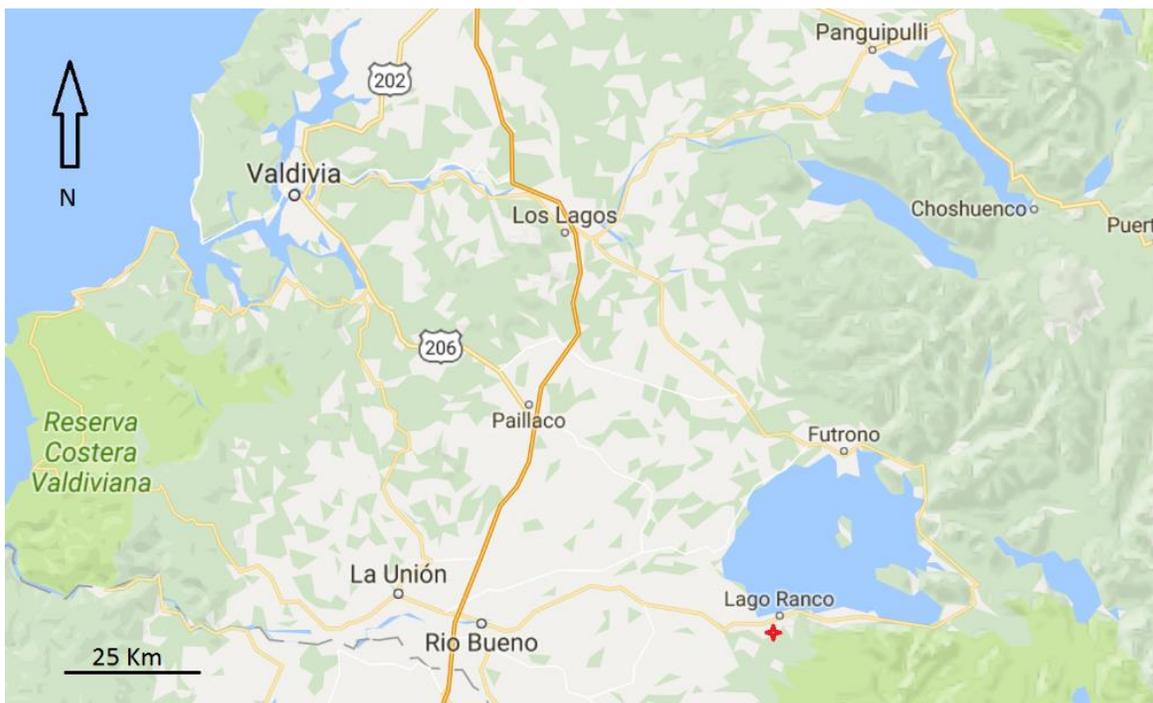
En la Figura 12 se presenta la ubicación general del depósito del Vertedero Lepún, al que se accede por el camino rural T-829. El acceso al vertedero es a través de una entrada, cuyo portón, como se confirmó mediante consultas realizadas a funcionarios de la I. Municipalidad de Lago Ranco, no se cierra ni asegura.

Figura 12: Ubicación del Vertedero Lepún. Elaboración propia.

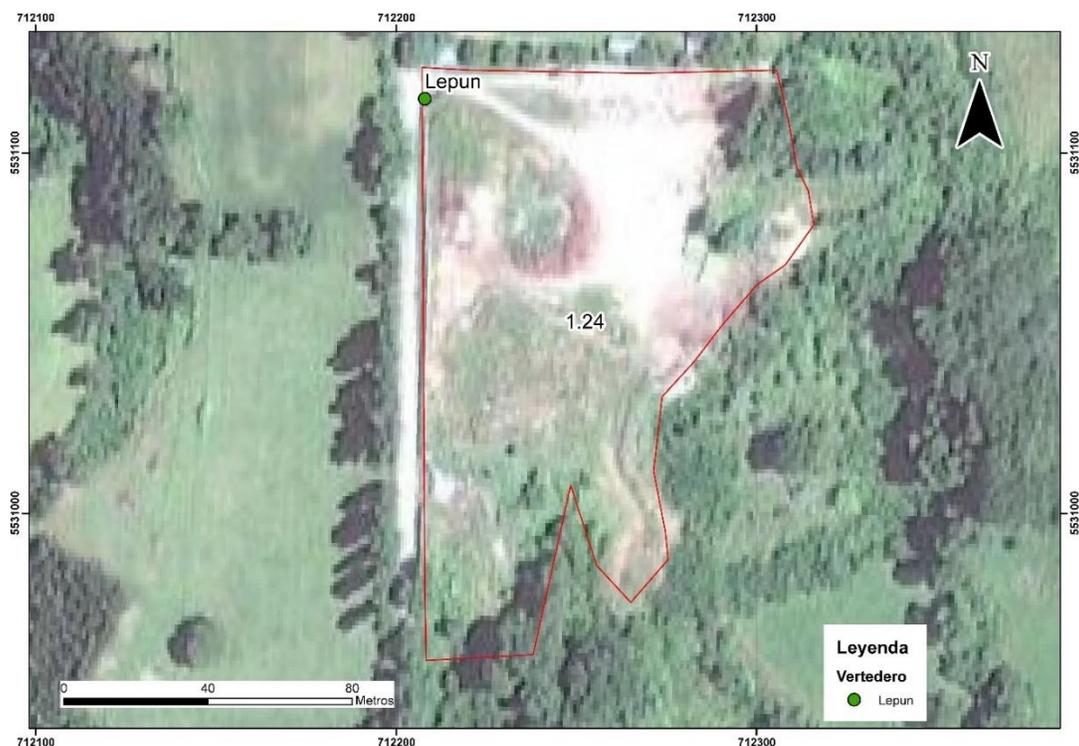
Con un área de 1.24 Ha., se ubica en las coordenadas UTM 712.208 E y 5.531.115 N, Datum WGS84, huso 18S), correspondiente a la comuna del Lago Ranco, Figura 13.

Figura 13: Ubicación vertedero Lepún, el número sobre el área indica la cantidad de hectáreas que cada sitio posee. (Fuente: Elaboración Propia).

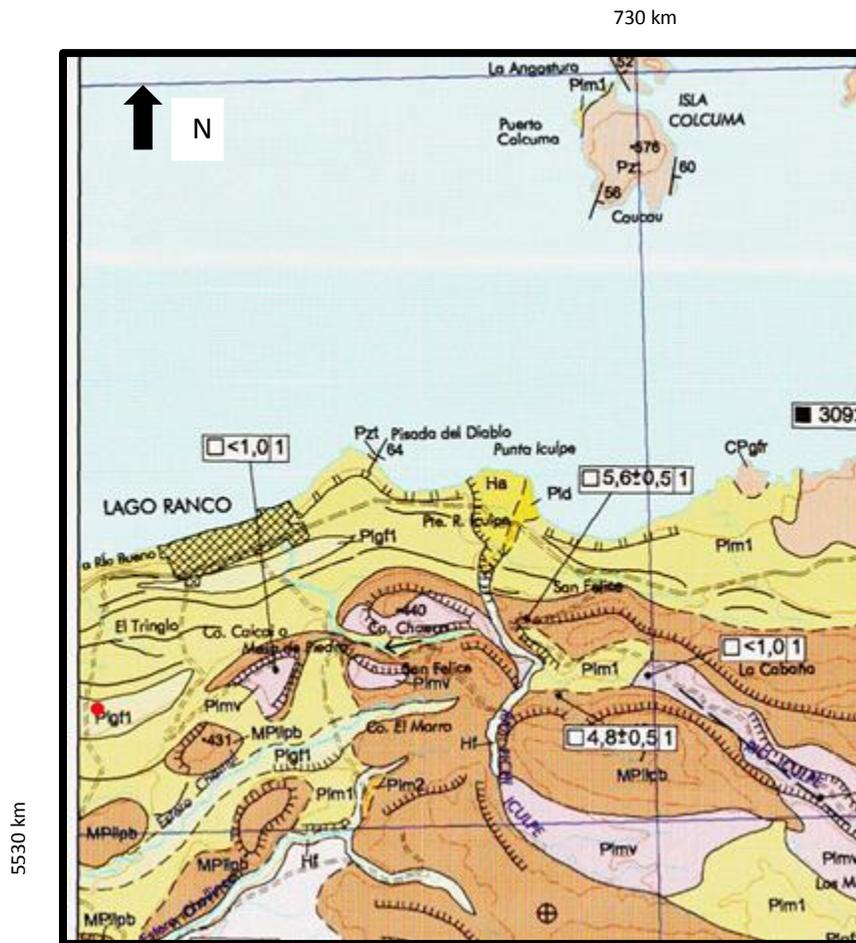
Bajo estos depósitos glaciofluviales hay depósitos morrénicos (Plm1) los cuales son generalmente macizos compuestos de facies clasto-soportadas y matriz soportadas, mal seleccionados, que incluyen bloques de más de 2 m de diámetro. Los clastos son, predominantemente, subredondeados a redondeados y algunos presentan estrías glaciales. La matriz incluye un alto porcentaje de limos y arenas finas. Por lo general, se presentan poco consolidados, excepto en la costa del lago Ranco donde forman facies compactas y duras. Conforman una secuencia compleja de, al menos, tres cordones morrénicos de topografía ondulada, que se reconocen al oeste, sur y norte del lago Ranco. Los cortes en algunas morrenas revelan que el 'till' aparece interestratificado con sedimentos glaciofluviales y limos laminados plegados por el avance glacial.

Figura 14: Geología cercana a Vertedero Lepún (punto rojo) (Fuente: Modificado de Campos et al (1998), publicado por SERNAGEOMIN).

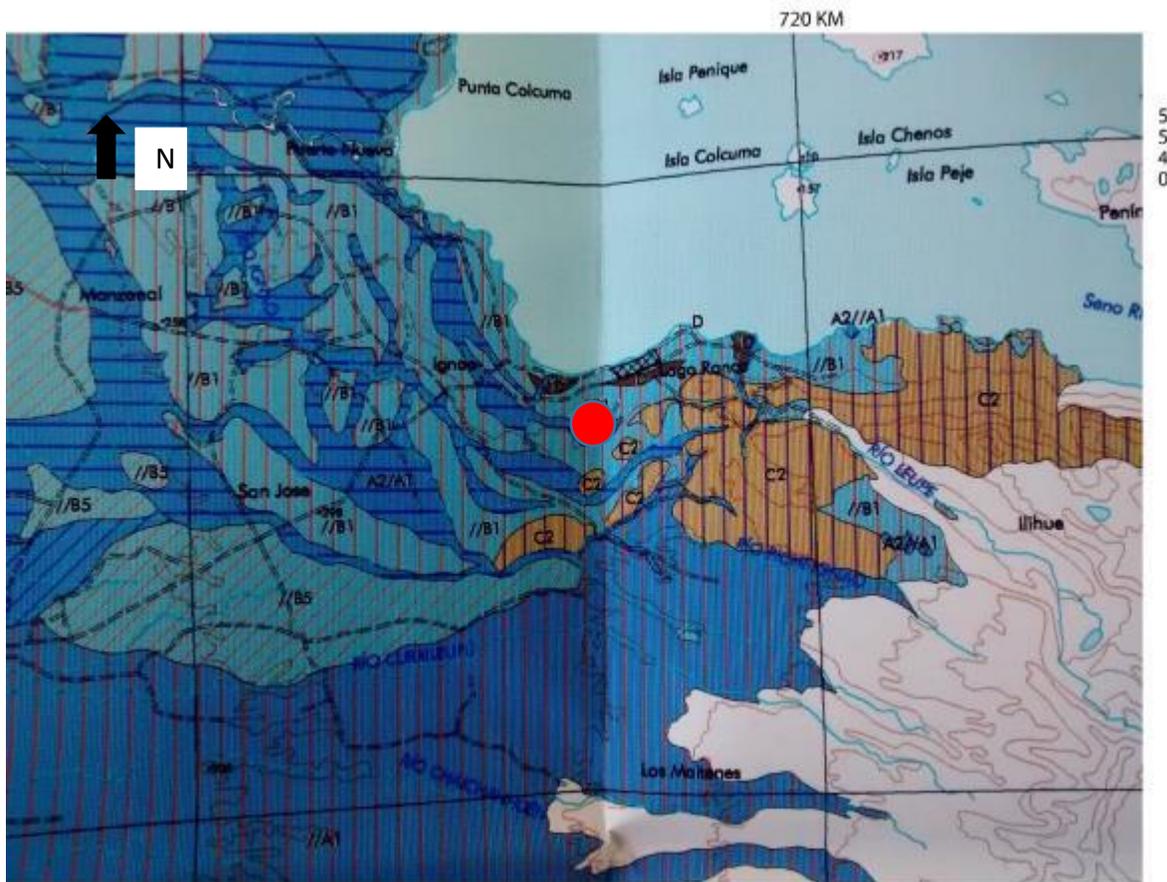
Según el mapa hidrogeológico de la zona, este acuífero correspondería a la unidad A2/A1 (Figura 15), sin embargo, en las observaciones realizadas en terreno se pudo apreciar un perfil completo de la zona del vertedero (Figura 16), con esto se puede concluir que los depósitos dan origen a un acuífero D, formado por depósitos glaciofluviales de gravas con matriz de arcilla que correlaciona a los depósitos Plfg1 (Figura 14). Desde un punto de vista hidrogeológico no son aptos para la construcción de captaciones de aguas subterráneas, ya que no permiten la circulación del agua a través de ellos, correspondiendo a sustrato impermeable.

Figura 15: Hidrogeología cercana a Lago Rancho, el punto rojo corresponde al Vertedero Lepun (Fuente: Modificado de SERNAGEOMIN, 2008).

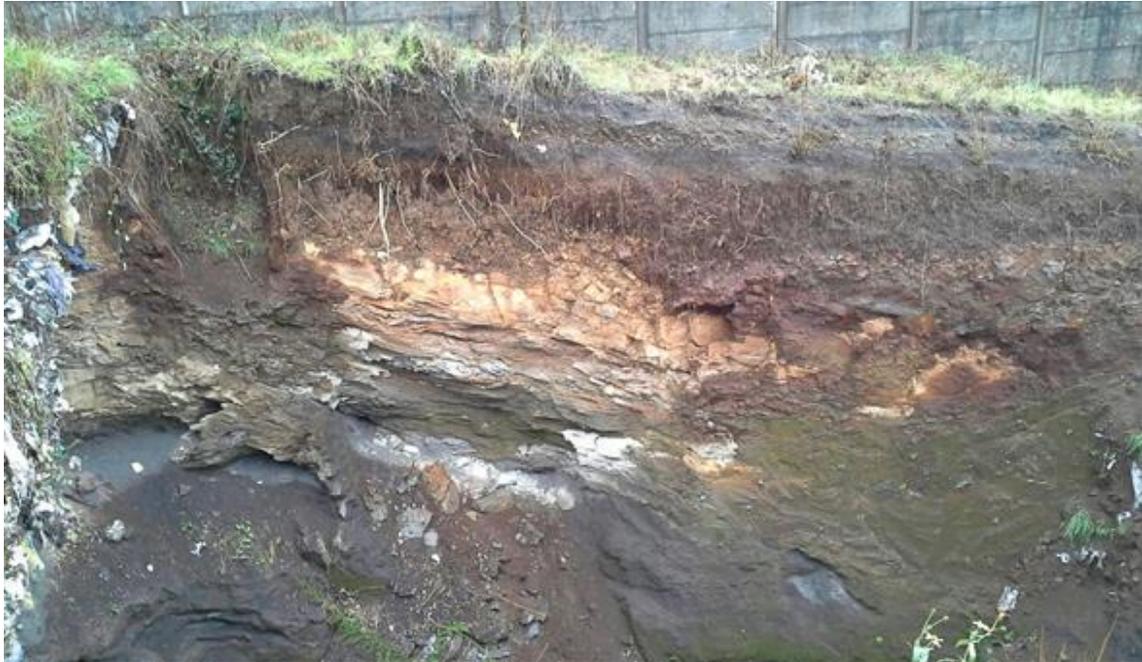
Figura 16: Perfil en la zona del vertedero, que corresponde a depósitos glaciofluviales, gravas con matriz de arcilla. Estratos impermeables. Foto tomada por PGS el día 22 de Julio de 2016.

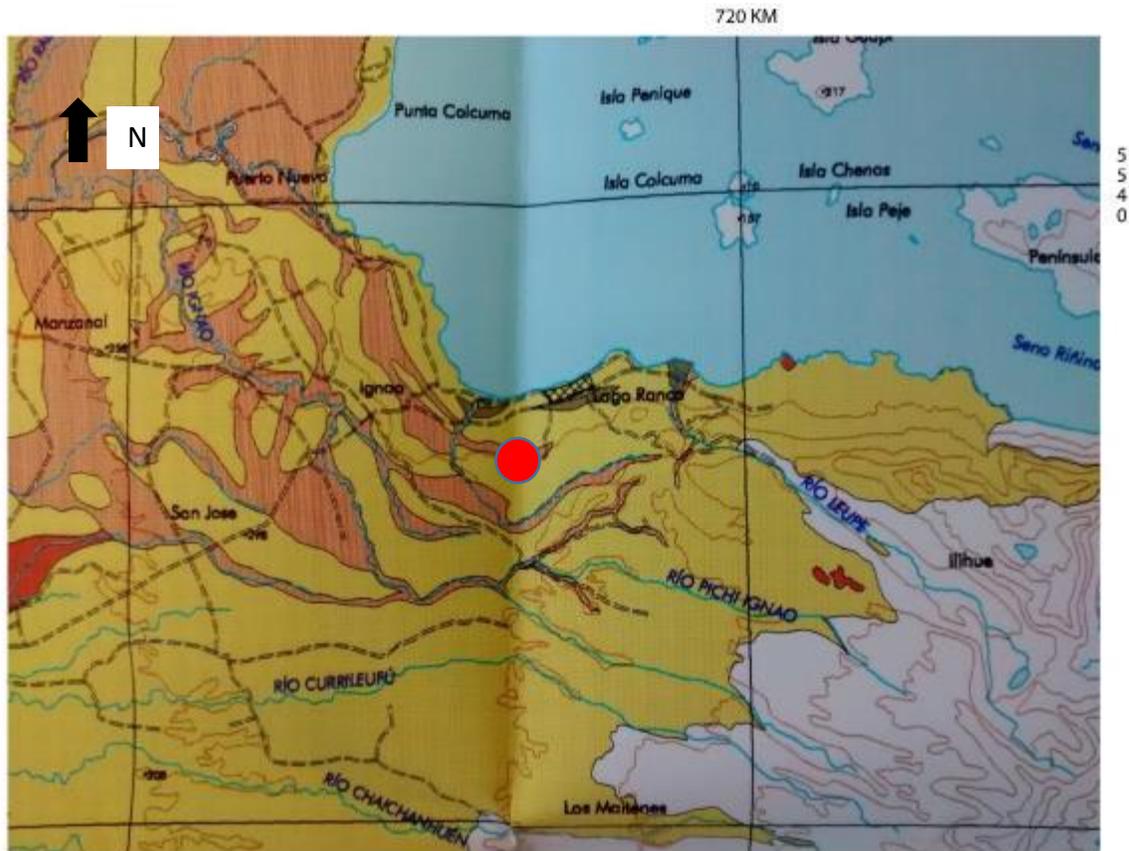
De acuerdo a SERNAGEOMIN (2008) el vertedero se ubica en una zona clasificada con vulnerabilidad media (Figura 17), sin embargo, por las observaciones hechas en campo se puede apreciar que los depósitos son similares a los encontrados al sur del poblado de Lago Ranco (Plgf1), con esto se puede inferir que la vulnerabilidad es prácticamente nula, ya que estos corresponden a depósitos de limo y arcilla, los cuales hace que la tasa de infiltración sea prácticamente cero y que el movimiento del agua sea sólo producto de la escorrentía superficial. Dado lo anterior, se podría indicar que la zona es apta para la instalación de rellenos sanitarios.

Figura 17: Vulnerabilidad acuíferos cercano a Lago Ranco. El punto rojo corresponde al Vertedero Lepún. Leyenda: Amarillo=baja vulnerabilidad, Naranja= Media, Rojo=Alta. Negro=Instalación vertederos (Fuente: modificado SERNAGEOMIN (2008).

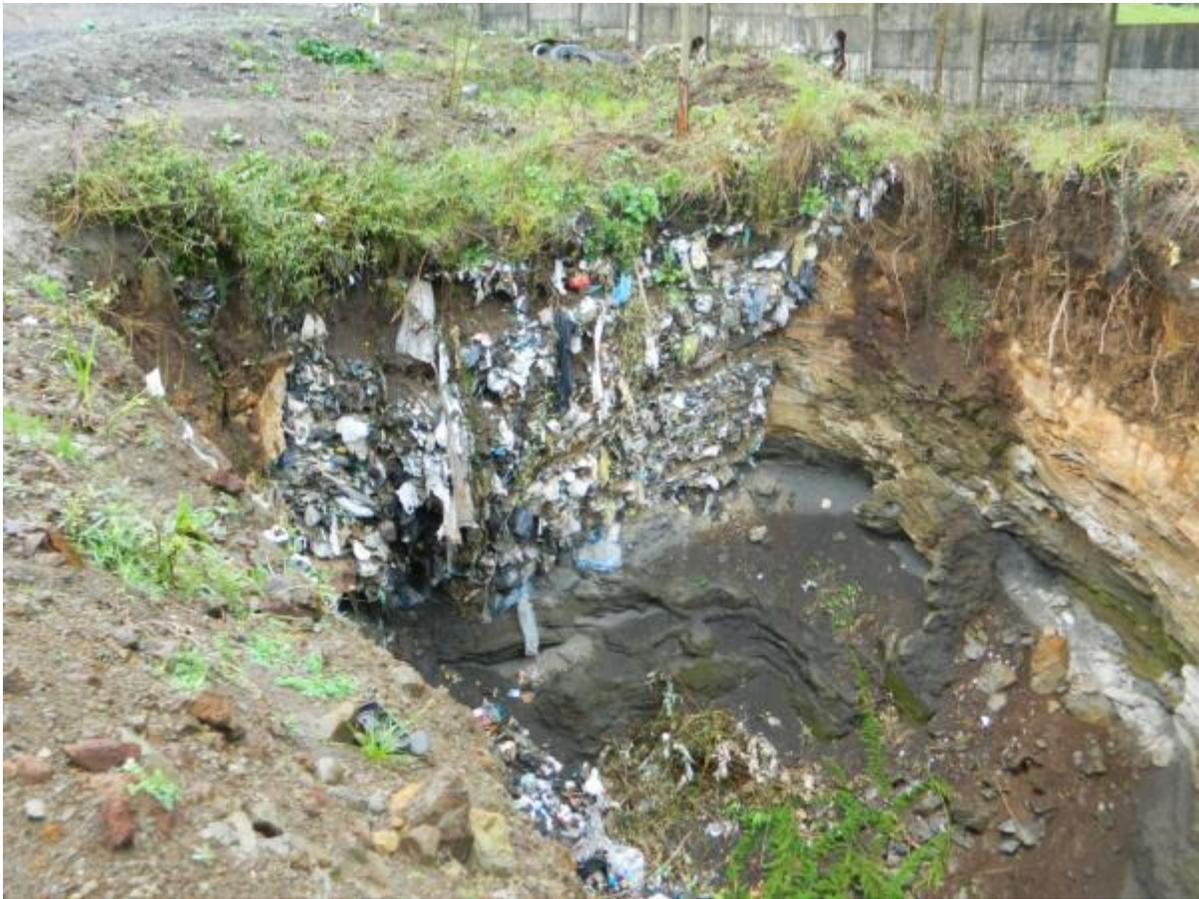
La industria forestal en el sector, según se conversó con habitantes del sector, empezó su época de decadencia hace más de 50 años en el sector de Ranco, en la época donde aún quedaban bosques por explotar y un ramal de ferrocarril destinado al transporte de la madera. Esto determina que sea muy poco probable que desechos asociados a la industria forestal se encuentren aun en el Vertedero Lepún, minimizando el riesgo a contaminación por Contaminantes Orgánico Persistentes (COPs). En la Figura 18 se puede observar una excavación en el sitio del Vertedero Lepún, donde se pueden apreciar los tipos de desechos dispuestos en el sitio.

Figura 18: Fotografía de los residuos presentes en el depósito, estos corresponden principalmente a plásticos. Fuente: tomada el día 22 de Julio por PGS.

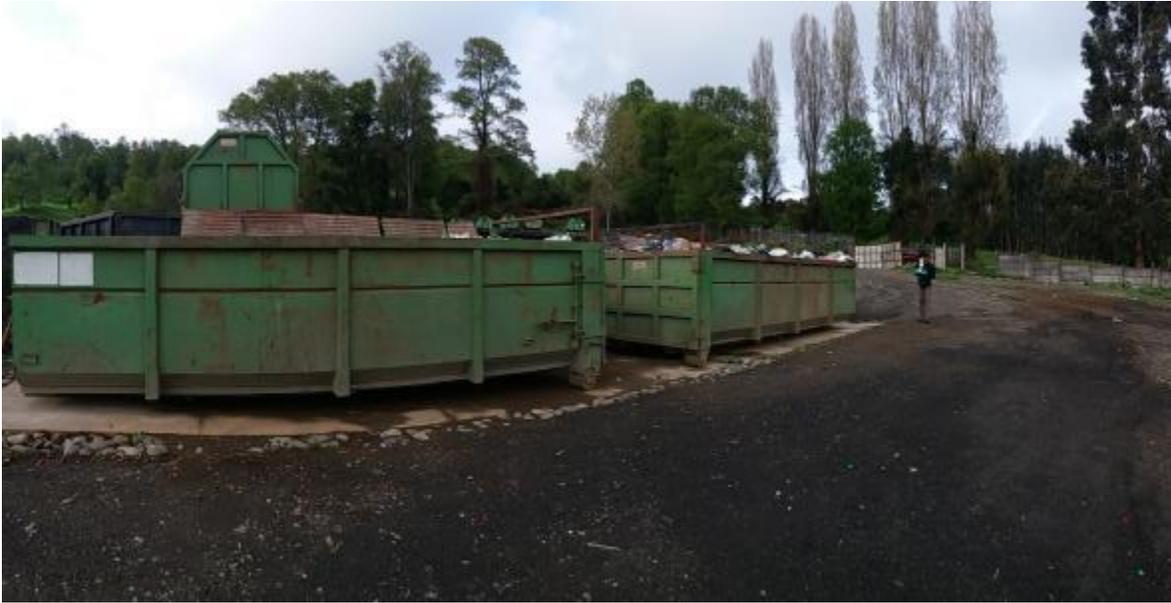
Por otro lado, los residuos que llegan a Lepún, son almacenados en contenedores (bateas, Figura 19) a la espera de ser transportados fuera de la comuna, a otro vertedero.

Figura 19: Bateas contenedoras de la basura en transición. Fuente: foto tomada por PGS el día 01 de octubre de 2016.

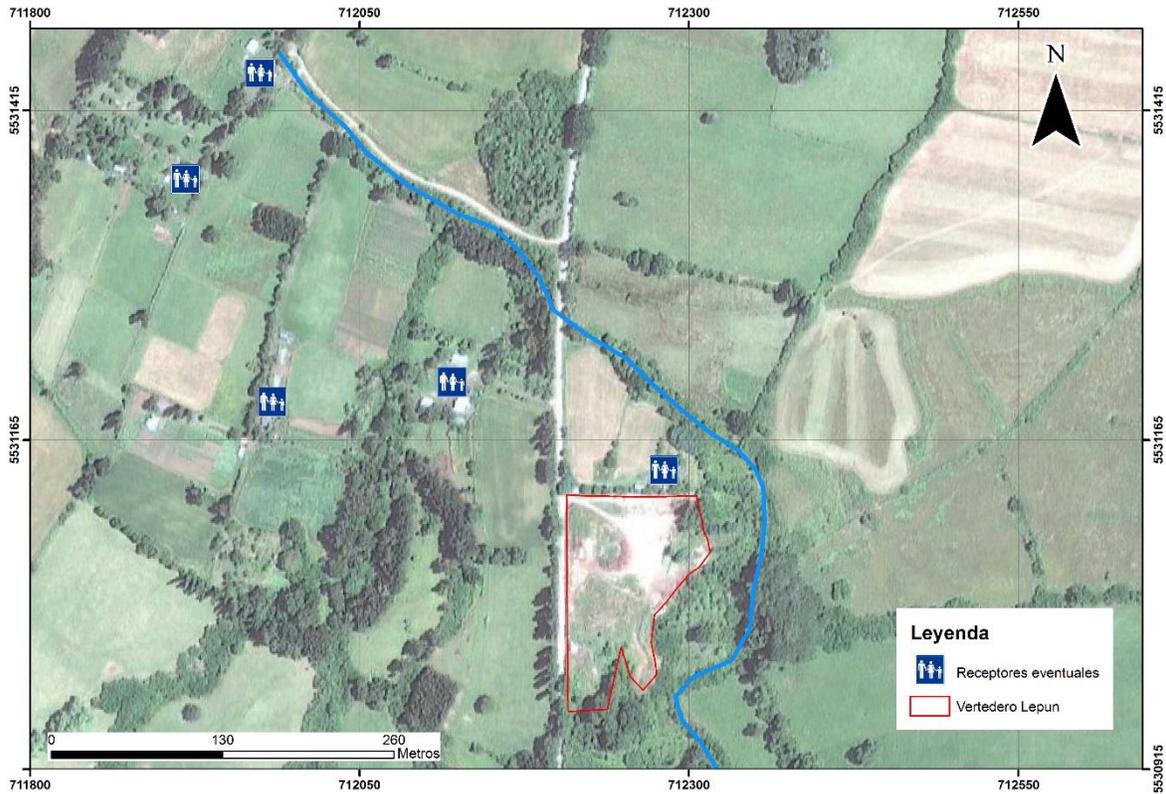
Se realizó una visita de reconocimiento para inspeccionar y avanzar en diagnosticar los posibles riesgos para la población humana producto del emplazamiento del vertedero Lepún, aún en funcionamiento como sitio de traspaso de basura. Durante el trabajo de terreno se levantó la información requerida para completar la Ficha de Inspección (Punto 3.4), la que está disponible en el Anexo 1. Un esquema de la zona de emplazamiento se presenta en la Figura 26.

Figura 26: Esquema en planta de la zona de emplazamiento del sitio de Lepún. Se muestra en la imagen la ubicación geográfica de los potenciales receptores recogidos en terreno, así como también los caminos de acceso y estero colindante. La línea de color azul muestra la ubicación del estero colindante al depósito.

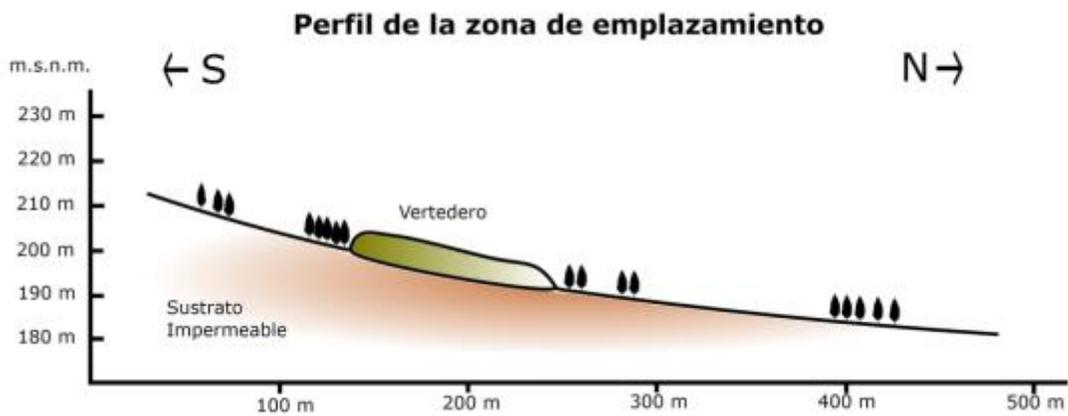
En la Figura 27 se puede observar el perfil esquemático del Vertedero Lepún, confeccionado a partir de la información técnica recopilada sobre geología, hidrogeología y agrología.

Figura 27: Perfil esquemático que muestra la disposición del vertedero y la característica de impermeabilidad del sustrato que lo contiene. Fuente: Elaboración propia.

En la Figura 27, se puede observar el perfil esquemático del vertedero Lepún, donde se indica la presencia de una capa impermeable bajo el Vertedero. Esto se debe a que se trata de depósitos glaciofluviales de gravas con matriz de arcilla, los cuales, desde un punto de vista hidrogeológico, no permiten la circulación del agua a través de ellos, correspondiendo a sustrato impermeable. Esto último determina que los lixiviados no alcancen una profundidad mayor a la del depósito, aumentando la probabilidad de drenar en dirección lateral, hacia el talud y quebrada antes mencionados.

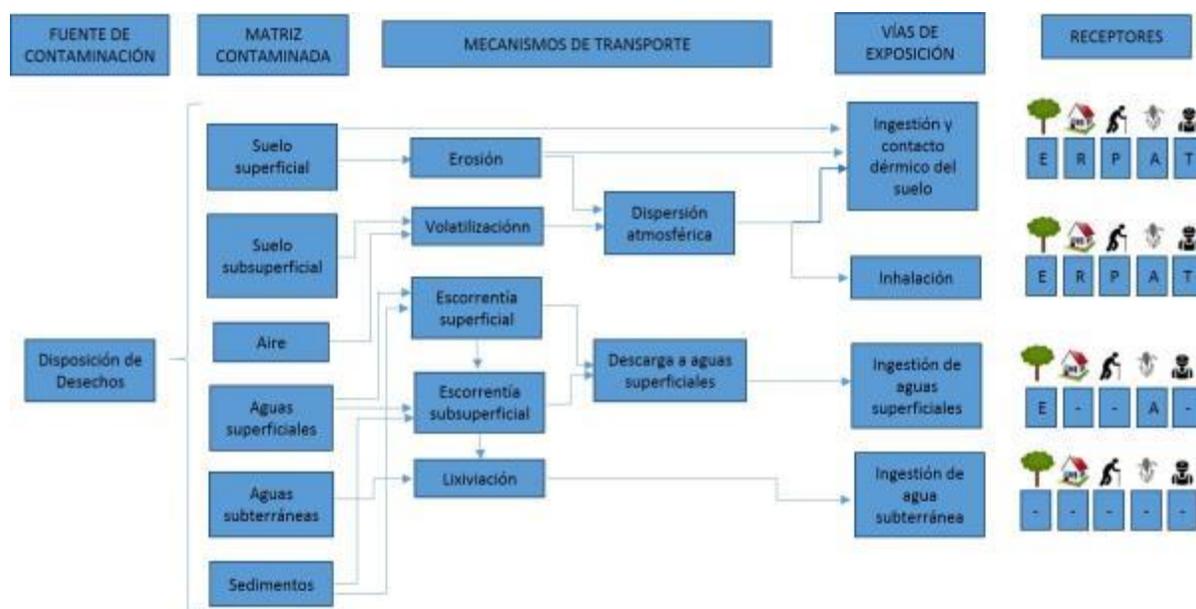
Tomando en cuenta los argumentos anteriormente indicados, se puede señalar una primera aproximación al riesgo de exposición para personas y el ecosistema. En el presente modelo (Figura 28) se caracteriza el riesgo para ecosistemas, residencias, personas de paso, actividades agrícolas y pecuarias y trabajadores. El riesgo para todos los receptores de este modelo, se caracteriza principalmente producto de los gases emitidos por el vertedero, el cual aún se encuentra en su fase productiva. El metano producido tiene un potencial riesgo de ignición. En segundo lugar, podemos indicar el riesgo para todos los receptores, producto de la vía de exposición de ingestión y el contacto dérmico con el suelo potencialmente contaminado. Respecto a aguas superficiales no se verifica riesgo potencial para el ser humano pues el agua del estero no se utiliza para consumo de agua potable según lo establecido en las entrevistas realizadas en terreno.

Figura 28: Modelo conceptual del vertedero Lepún. E= Ecológico, R=Residencial, P=Personas de paso, A=Agrícola, T=Trabajador.

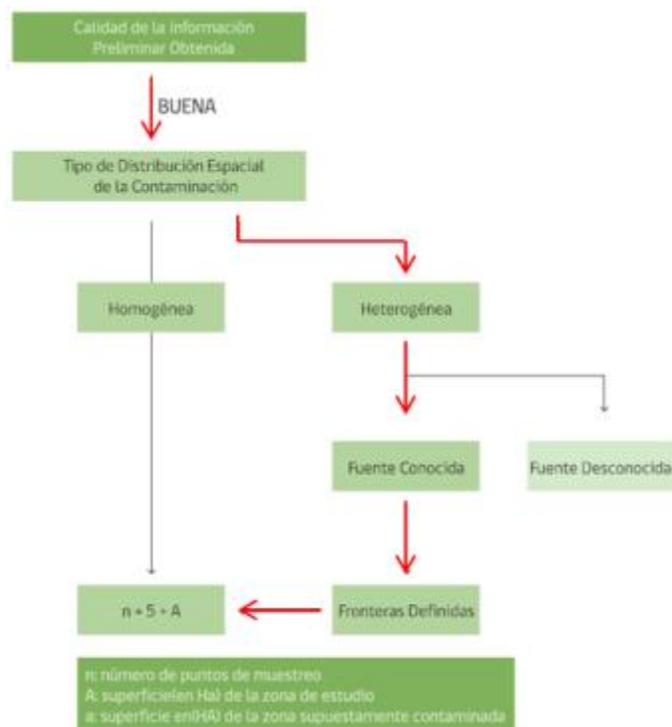
De acuerdo a la Guía para la gestión de SPPC (Fundación Chile, 2012), se consideraron 5+A muestras (A= superficie en hectáreas de la zona de estudio), de acuerdo a los criterios ilustrados en la figura siguiente. Este criterio se utilizó para definir la cantidad de muestras en ambos.

Figura 30: Regla de decisión de número de muestras. En líneas rojas se puede observar la vía de decisión para la selección del número de puntos de muestreo en el Vertedero Asquee. Fuente: Fundación Chile, 2012.

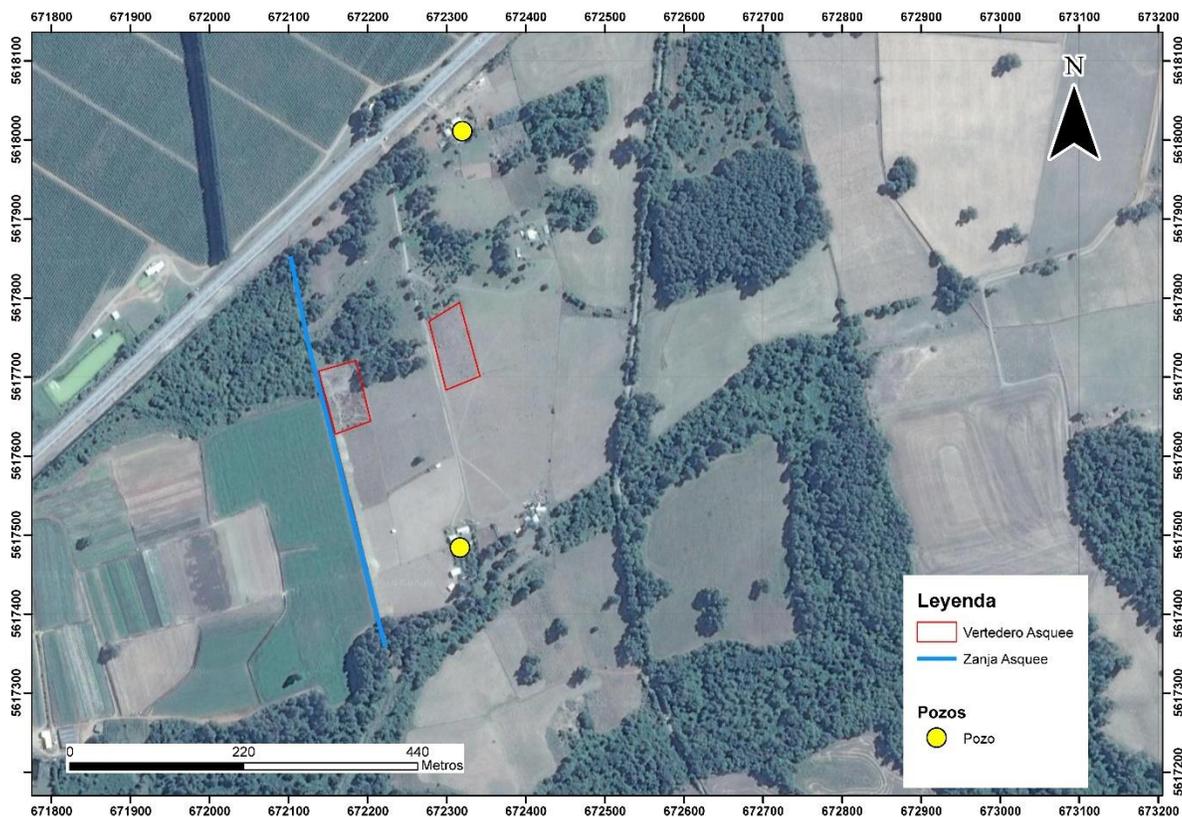
- Zanja de drenaje depósito Vertedero Asquee (Ingestión de agua superficial): en terreno se constató la existencia de una zanja en el costado Oeste del depósito (Figura 31), en el terreno del Sr. Benito Vargas, correspondiente a un canal de drenaje. Por tratarse de un cauce superficial colindante al depósito, que escurre hacia al sur-este recorriendo todo el campo de Sr. Benito y descargando a un estero, es relevante caracterizar los contenidos de elementos potencialmente contaminantes. Esto ante la susceptibilidad de receptores ecológicos, así como el potencial uso del agua para el riego de cultivos cercanos.

Figura 31: Ubicación de pozos y zanjas en vertedero Asquee.

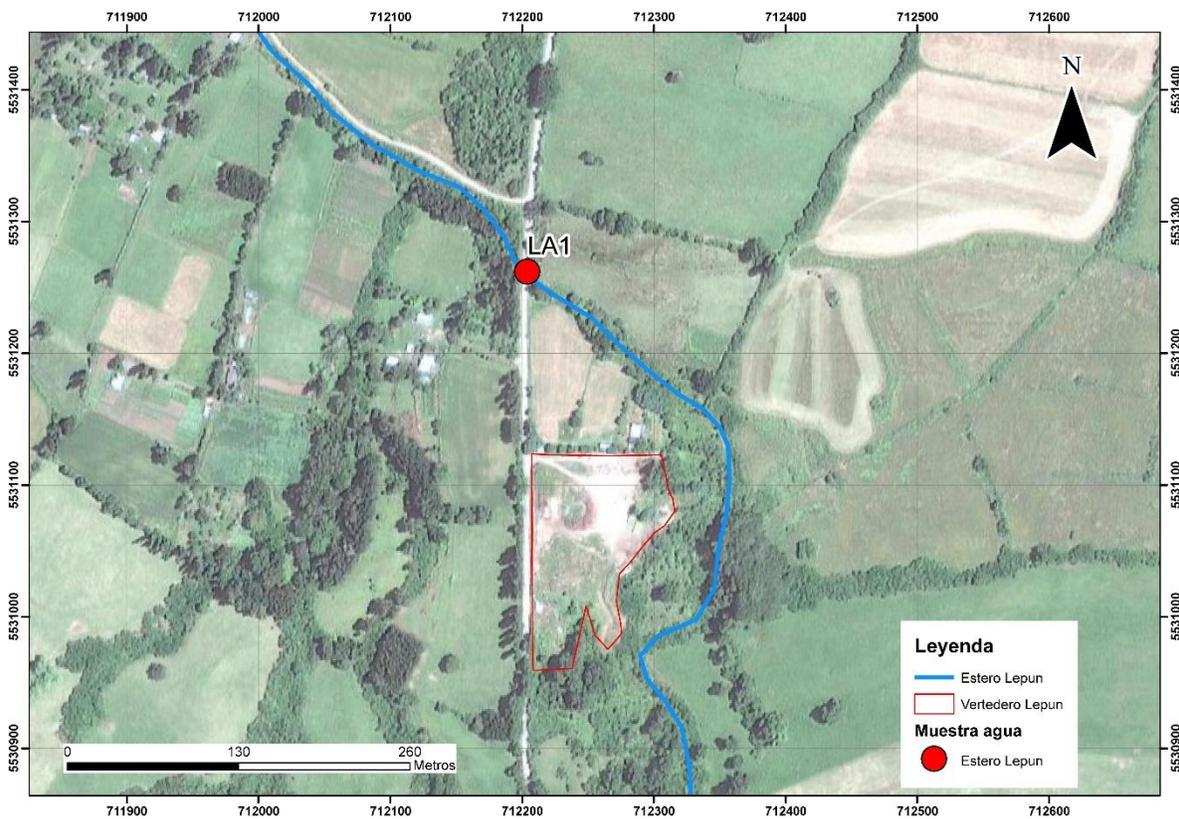
Estero en posición Noreste respecto del depósito del vertedero Lepún (Ingestión de agua superficial): como se verificó en terreno, el APR en el sector tiene como depósito principal una cisterna que se encuentra sobre la cota del vertedero en cuestión, por lo que la población cercana al vertedero ingiere agua proveniente de una cisterna alimentada por una vertiente que no tiene influencia de los residuos de Lepún. Sin embargo, existe una quebrada que se encuentra próxima, al costado Este del vertedero, la cual desemboca en el lago (Figura 32), donde probablemente drena la infiltración proveniente del vertedero. En este caso, el potencial riesgo se asocia a los receptores ecológicos y el consumo de cultivos regados con estas aguas.

Figura 32: Ubicación muestra de agua en vertedero Lepún.

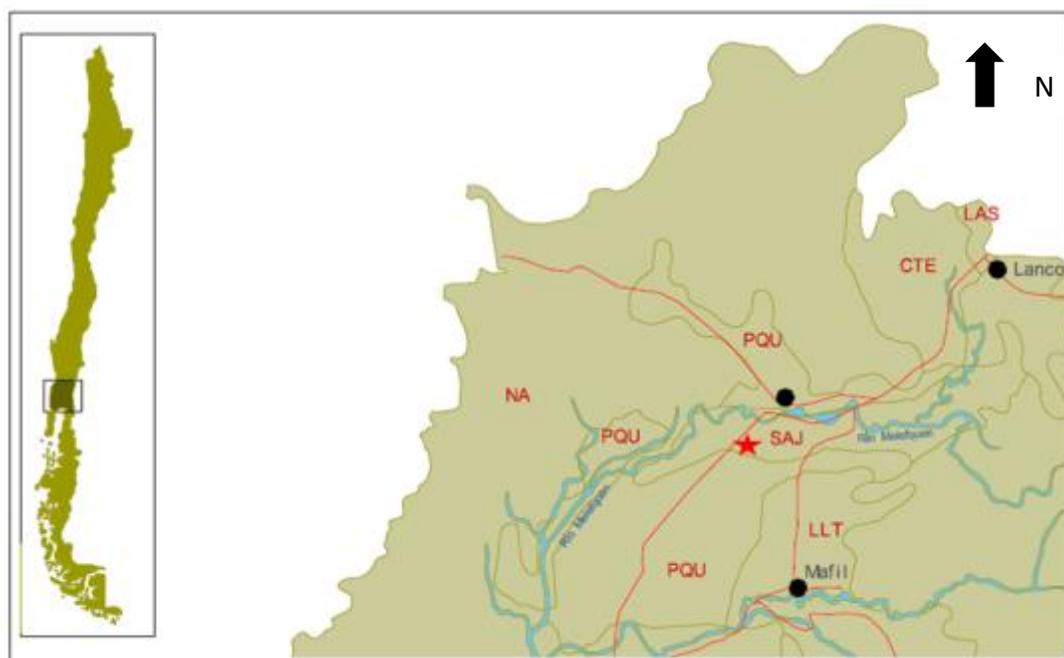
- Background Vertedero Asquee: la Serie correspondiente a los suelos presentes bajo el vertedero en cuestión corresponde a la Serie San José (SAJ) (CIREN, 2003). Como se puede observar en la Figura 33, la extensión de la superficie de las Fases de Serie correspondientes a San José permitirá localizar suelos, lo menos alterados posibles por la actividad humana (suelos en la misma posición de paisaje y bajo cobertura boscosa nativa, idealmente), que sirvan de referencia como suelos, con un mínimo grado de alteración, equivalentes a los presentes bajo los depósitos del Vertedero Asquee.

Figura 33: Ubicación Serie San José (SAJ) en la Región de Los Ríos. La ubicación aproximada del Vertedero Asquee se puede observar señalada por una estrella color rojo. Fuente: CTSyC, 2016.
