Informe Final:

"Evaluación confirmatoria sitio específico del riesgo en sectores relacionados con disposición de Residuos Sólidos Domiciliarios (RSD) y asimilables: Vertedero Lepún (Lago Ranco) y Vertedero Asquee (Mariquina), región de Los Ríos"

Licitación ID: 613925-1-LE16

Diciembre 2016

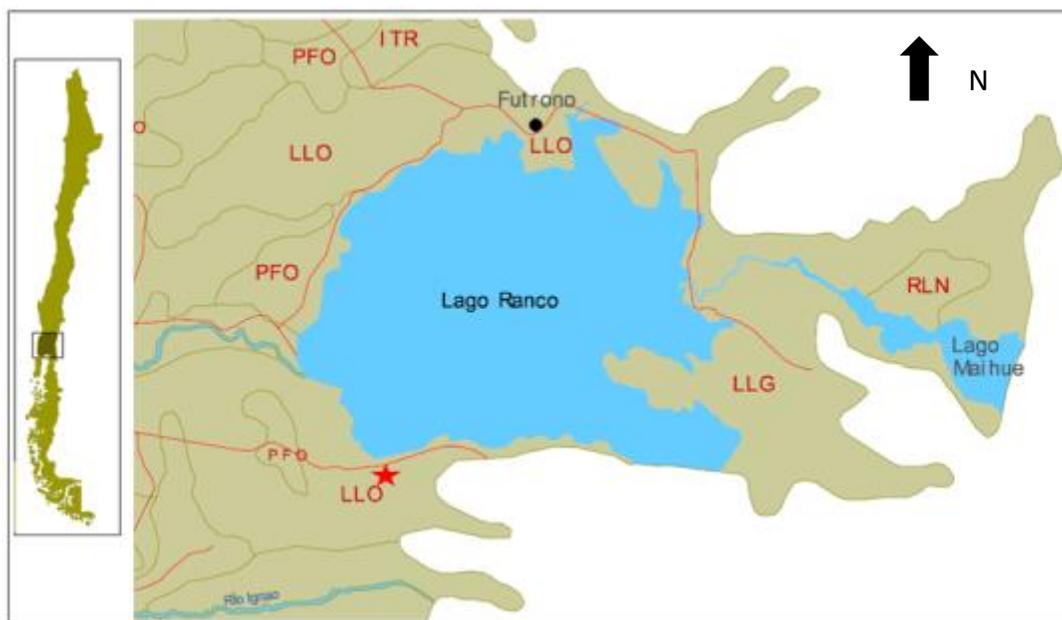
- Background Vertedero Lepún: la Serie correspondiente a los suelos presentes bajo el vertedero en cuestión corresponde a la Serie Los Lagos (LLO) (CIREN, 2003). Como se puede observar en la Figura 34, la extensión de la superficie de las Fases de Serie correspondientes a Los Lagos permitirá localizar suelos, bajo el mismo procedimiento indicado para la determinación de los sitios para el background en el Vertedero Asquee.

Figura 34: Ubicación Serie Los Lagos (LLO) en la Región de Los Ríos. La ubicación aproximada del Vertedero Lepún se puede observar señalada por una estrella color rojo. Fuente: CTSyC, 2016.

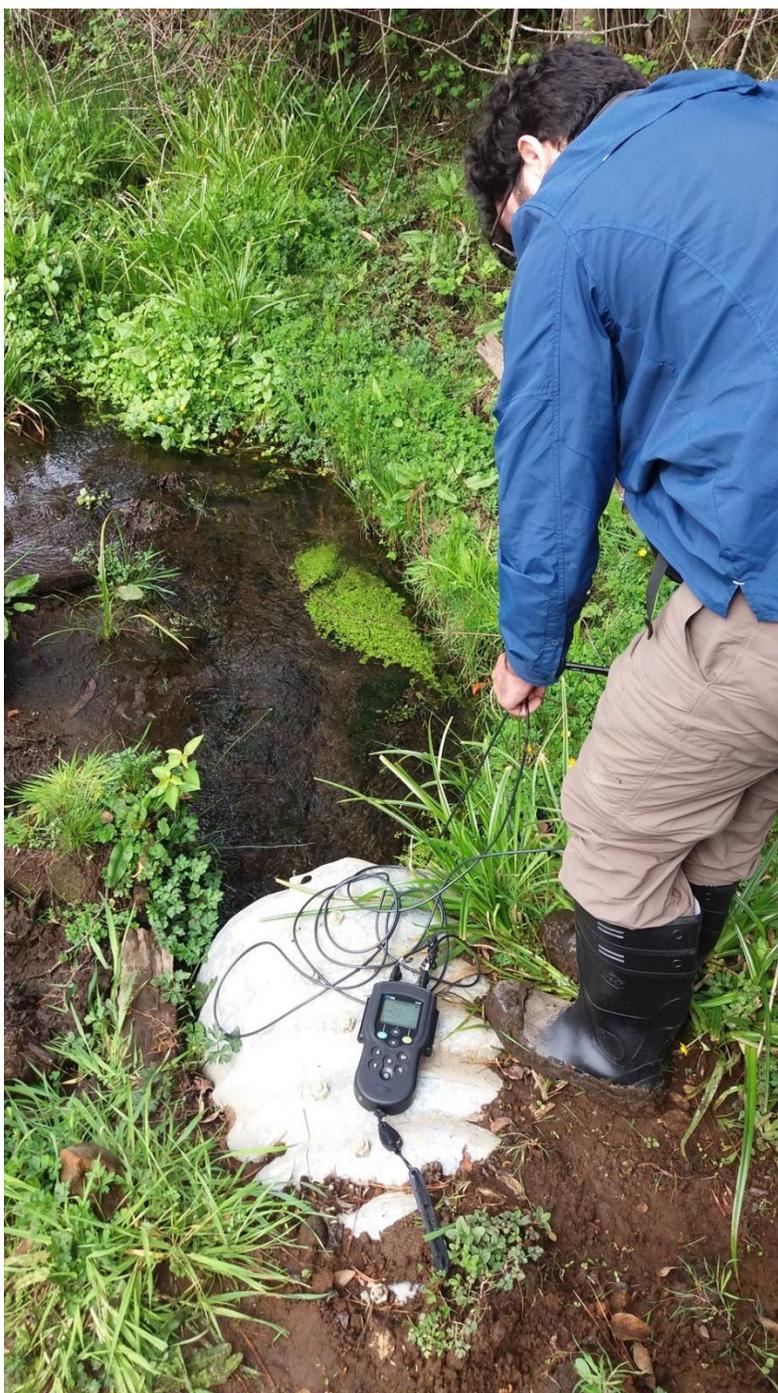
Figura 36: Medición de parámetros fisicoquímicos mediante equipo multiparámetro, sector Lepún.

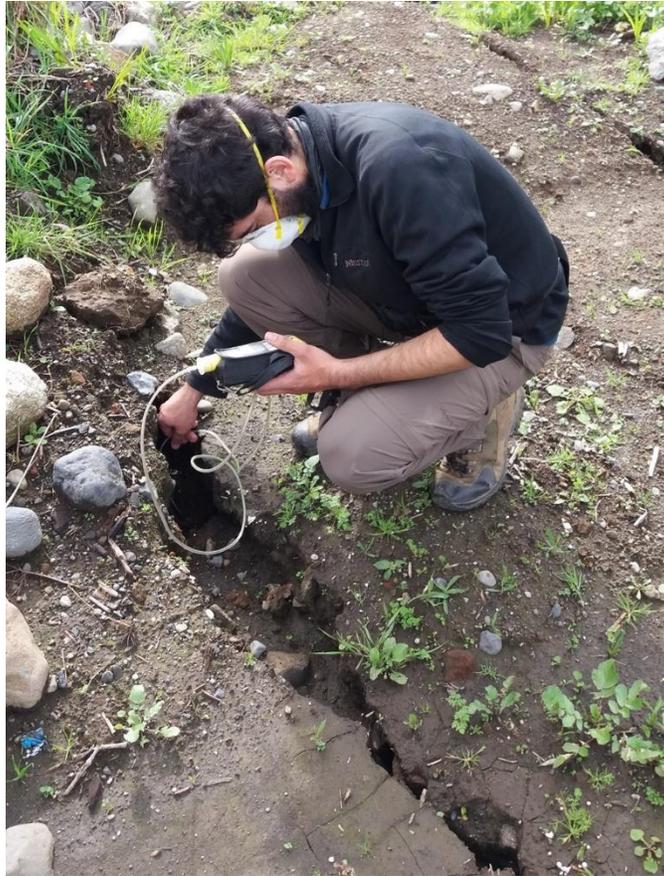
Figura 37: Medición de metano en grieta, Lepún.

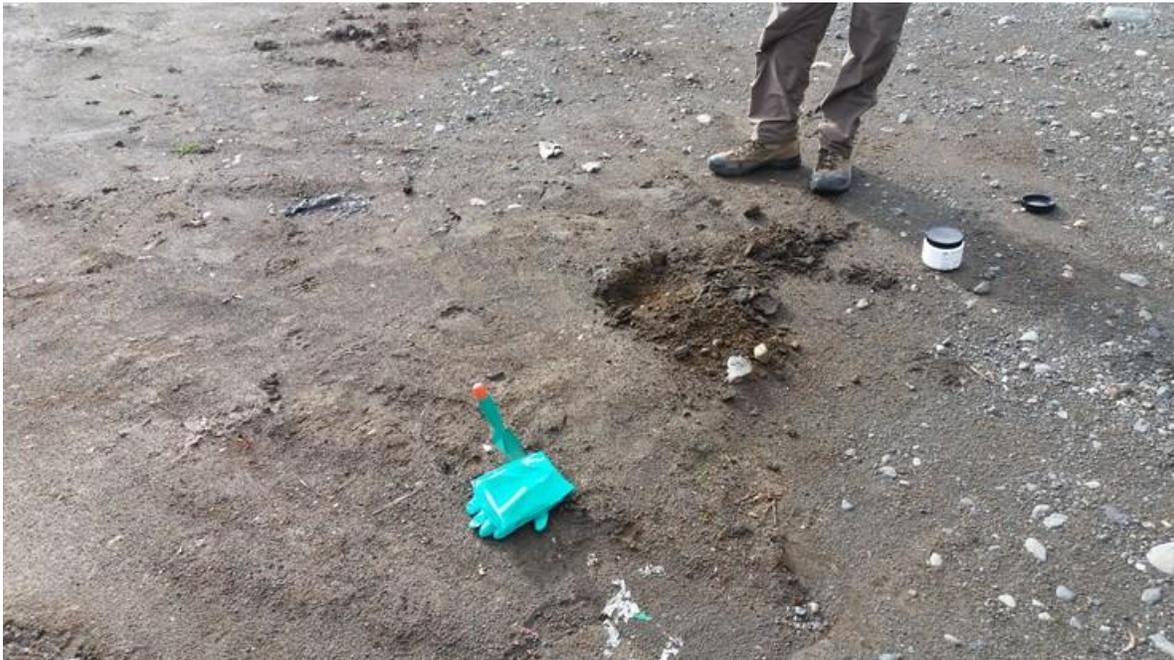
Figura 38: Muestreo de suelo, Lepún.

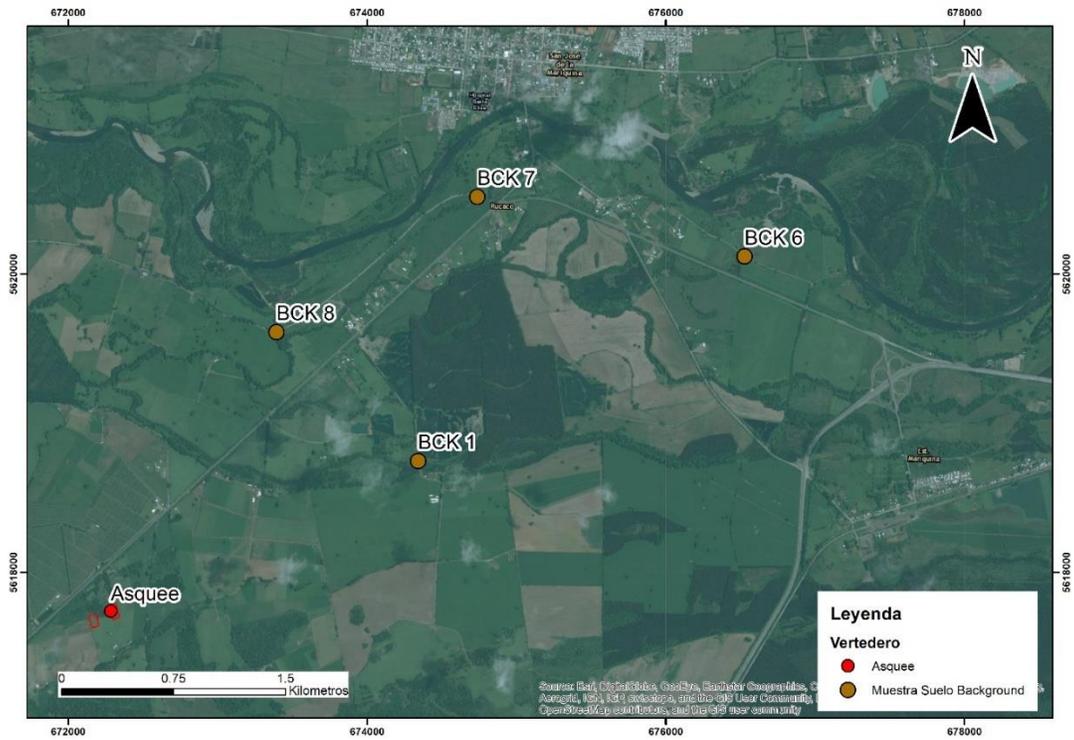
Las ubicaciones de los puntos de muestreo utilizados para la determinación del background se pueden observar en la Figura 40 (en torno al ex vertedero Asquee) y en la Figura 41 (en torno al ex vertedero Lepún).

Figura 40: Ubicación puntos de muestreo background cercanos a vertedero Asquee.

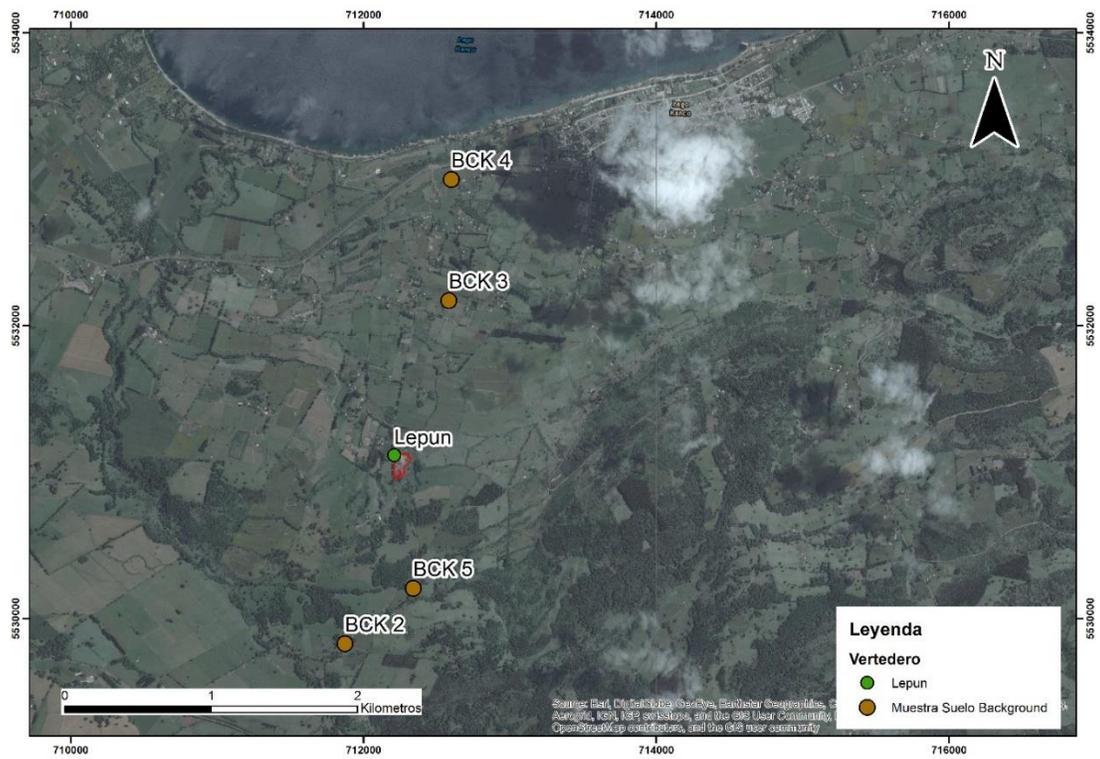
Figura 41: Ubicación puntos de muestreo background cercanos a vertedero Lepun.

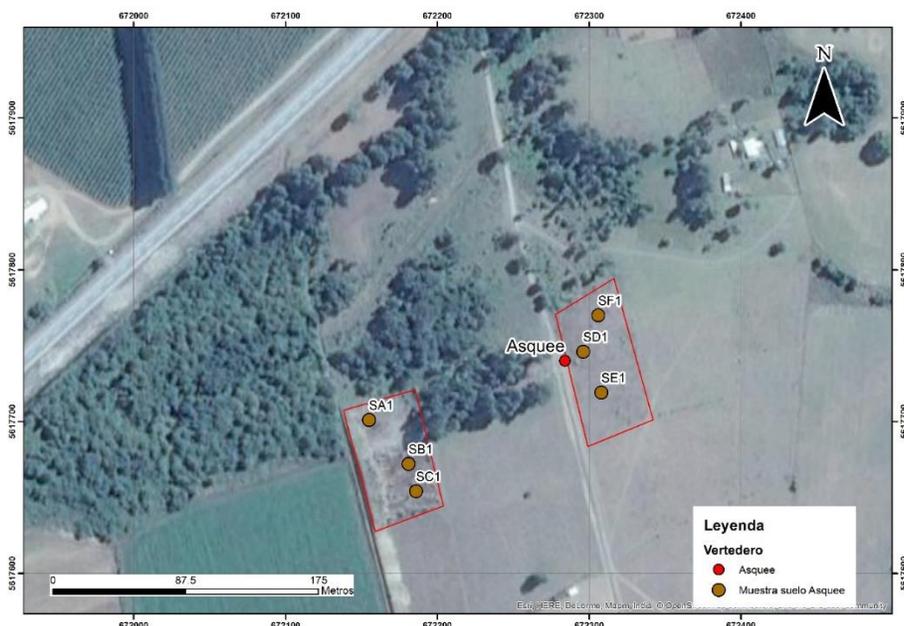
La ubicación de los puntos de muestreo en el vertedero Asquee se pueden observar en la Figura 42.

Figura 42: Ubicación puntos de muestreo de suelo en depósitos ex Vertedero Asquee.

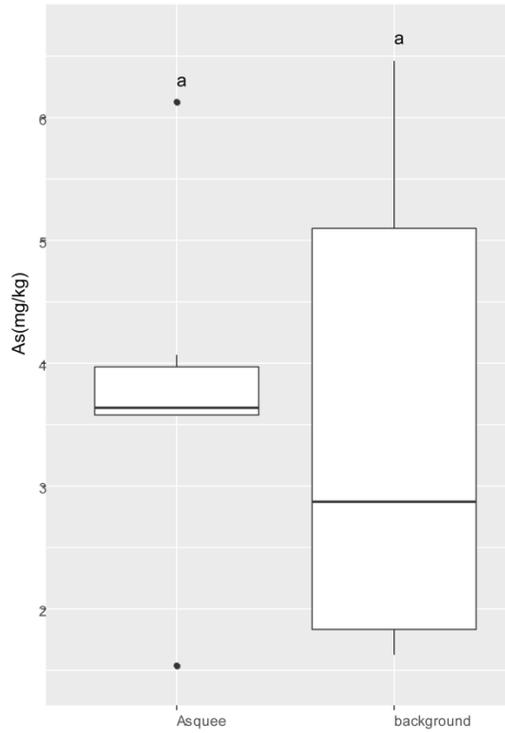
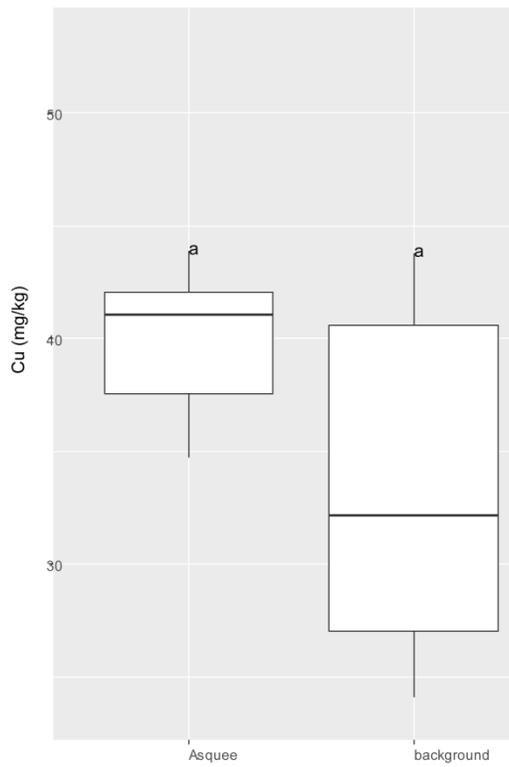
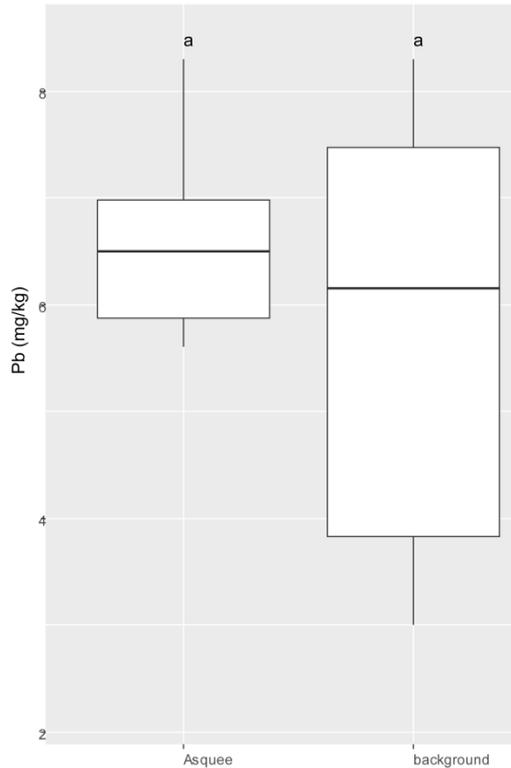
Figura 43: Comparación entre concentraciones de As en Asquee y background.

Figura 44: Comparación entre concentraciones de Cu en Asquee y background.

Figura 45: Comparación entre concentraciones de Pb en Asquee y background.

Para corroborar esta hipótesis, se aplica el test estadístico no paramétrico Kruskal Wallis, que realiza una comparación de las medias entre los valores de concentración en el suelo del ex vertedero y el background. Este test permite determinar si dos conjuntos de datos corresponden a una misma población de datos, o si estos son parte de poblaciones de datos distintas. El test rechaza la hipótesis de valores de distintas poblaciones cuando “p-valor” mayores a 0,05.

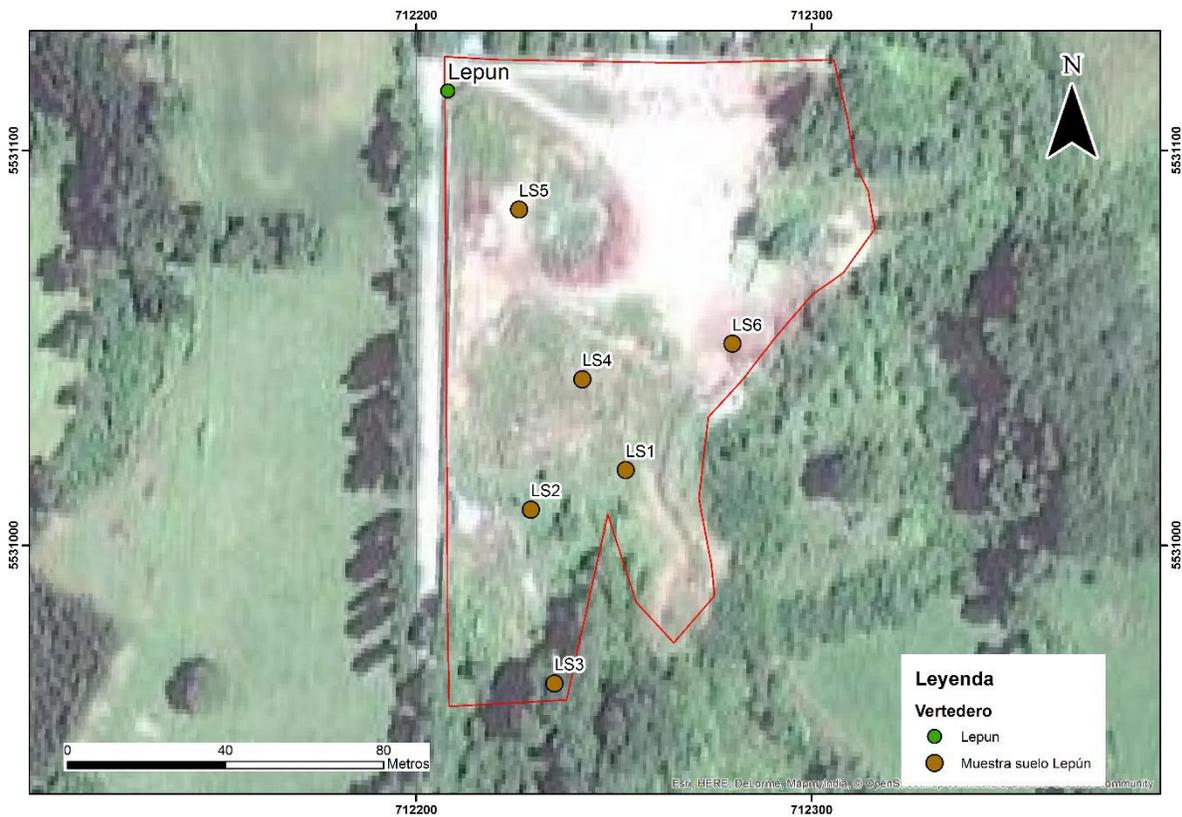
Figura 46: Ubicación puntos de muestreo de suelo en depósitos Vertedero Lepún.

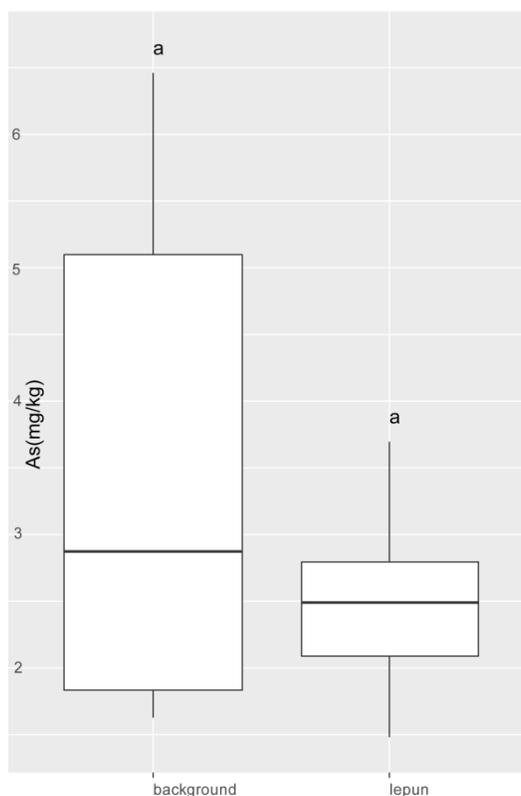
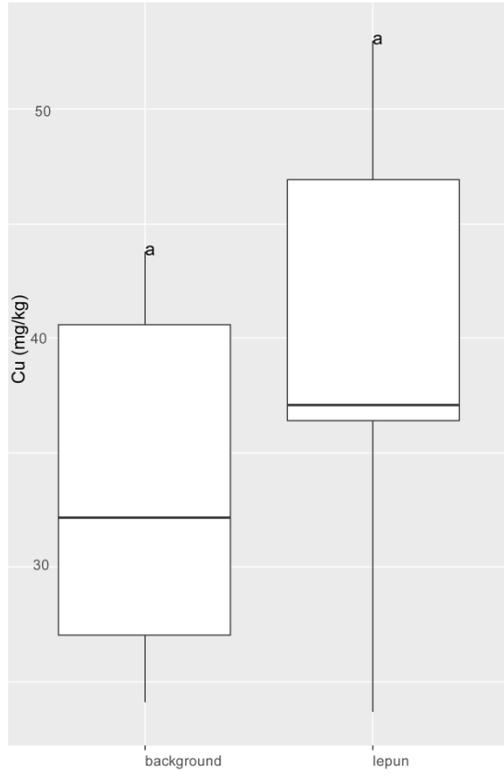
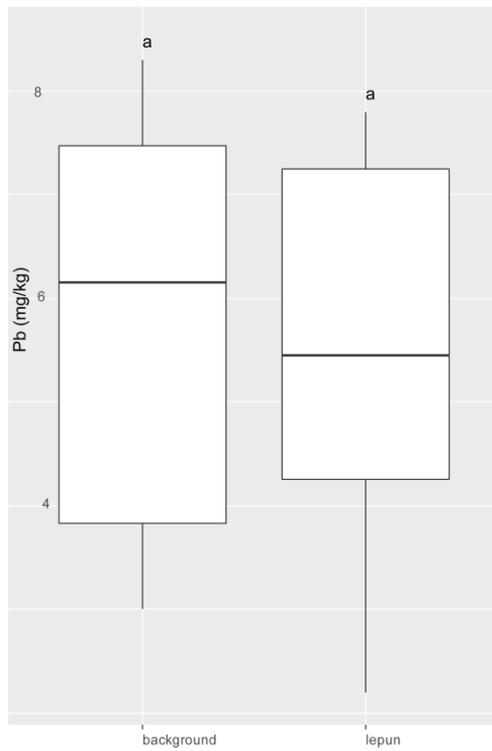
Figura 47 : Comparación entre concentraciones de As en Lepún y background.

Figura 48: Comparación entre concentraciones de Cu en Lepún y background.

Figura 49: Comparación entre concentraciones de Pb en Lepún y background.

Para corroborar esta hipótesis, se aplica el test estadístico no paramétrico Kruskal Wallis, que realiza una comparación de las medias entre los valores de concentración en el suelo del ex vertedero y el background. Este test permite determinar si dos conjuntos de datos corresponden a una misma población de datos, o si estos son parte de poblaciones de datos distintas. El test rechaza la hipótesis de valores de distintas poblaciones cuando “p-valor” mayores a 0,05.
